DIAGNÓSTICO TÉCNICO DI-8024
SUBDIRECCIÓN DE ANÁLISIS DE RIESGOS Y EFECTOS DE CAMBIO CLIMÁTICO
COORDINACIÓN DE ASISTENCIA TECNICA
RAD IDIGER 2015ER5429

DIRECCIÓN	Calle 19B Sur No. 24-43 Ap 101C	ÁREA DIRECTA	80 m2				
SECTOR CATASTRAL	Restrepo Occidental	POBLACIÓN ATENDIDA	5				
UPZ	38- Restrepo	FAMILIAS	1	ADULTOS	5	NIÑOS	0
LOCALIDAD	15 - Antonio Nariño	PREDIOS EVALUADOS	1				
CHIP	AAA0012MCKC	OFICIO REMISORIO	CR-20188

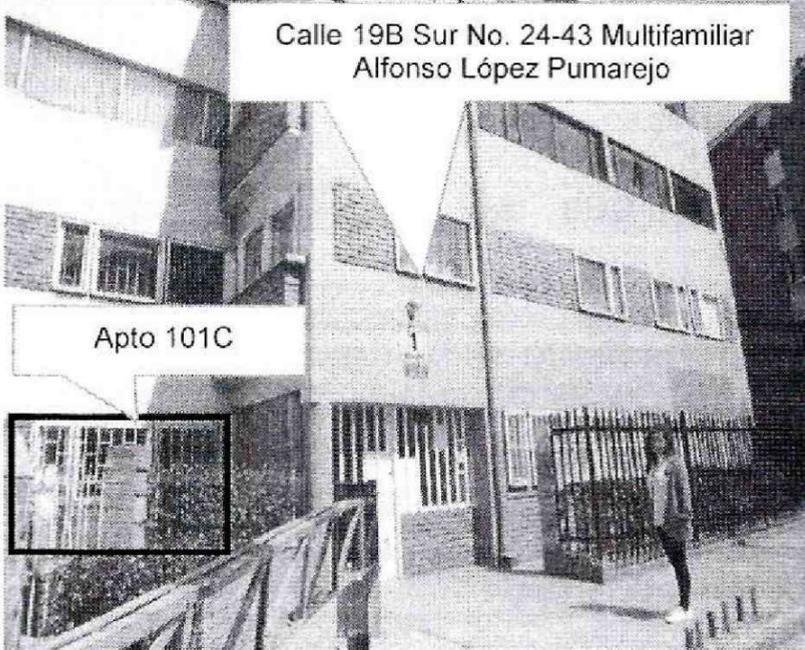
<p>Calle 19B Sur No. 24-43 Multifamiliar Alfonso López Pumarejo</p> <p>Apto 101C</p>

En el predio de la Calle 19B Sur No. 24-43, se emplaza la Unidad de Multifamiliares Alfonso López Pumarejo, edificación de cuatro (4) niveles, construida en mampostería confinada, con cubierta en tejas de asbesto-cemento y plásticas, pisos en concreto y baldosa (Ver fotografía 1).

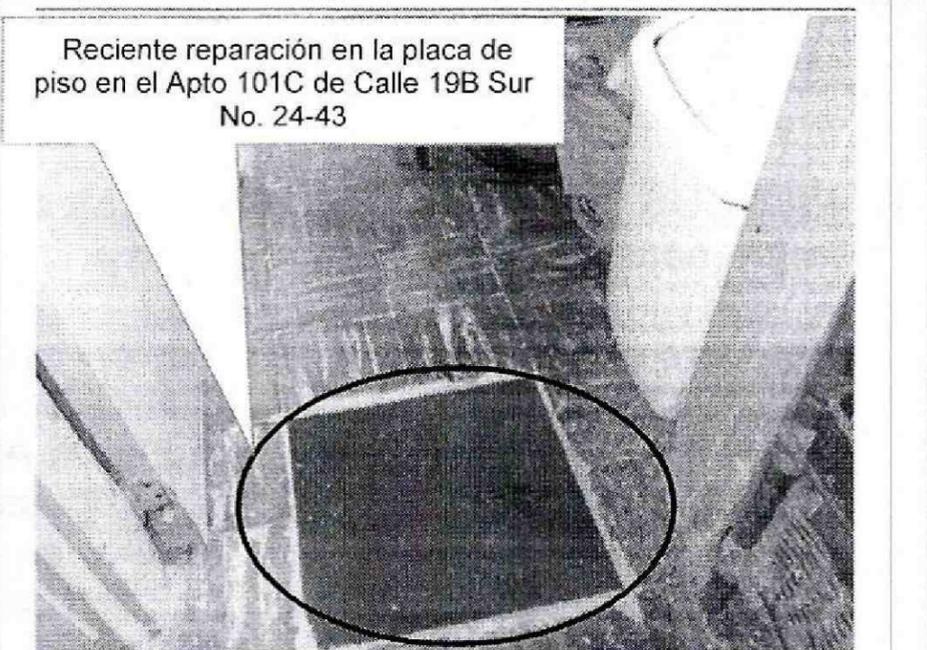
En el bloque B, en el primer nivel de la Unidad de Multifamiliares Alfonso López Pumarejo en el primer nivel, se encuentra el apartamento 101C, en la inspección visual al interior del apartamento, se evidenció al costado Nor-occidental, en la zona de lavado de ropas, una reciente reparación en la placa de piso, donde al parecer se encontraba un sifón, el cual fue sellado (Ver fotografía 2), dado que posiblemente presentó rebose de las aguas del alcantarillado, ocasionando afectaciones en la red eléctrica (tomacorrientes) y en los pisos.

Dentro de las posibles por las cuales se presentó la devolución de las aguas, se puede mencionar el taponamiento que sufrió el sistema de alcantarillado a causa de la fuerte e intensa granizada, que se presentó en el sector, situación que con base en la inspección visual no es posible confirmar.

<p>Reciente reparación en la placa de piso en el Apto 101C de Calle 19B Sur No. 24-43</p>
<p>Fotografía 1. Vista de la fachada de la edificación de la Calle 19B Sur No. 24-43 y Apto 101C, Multifamiliar Alfonso López Pumarejo, Sector Catastral Restrepo de la Localidad de Antonio Nariño.</p>	<p>Fotografía 2. Se aprecia obra recién terminada, en la placa de piso, zona de lavado de ropas, donde al parecer se encontraba un sifón, el cual fue sellado.</p>

- A los responsables del apartamento 101C de la Calle 19B Sur No. 24-43, Unidad de Multifamiliares Alfonso López Pumarejo, Sector Catastral Restrepo Occidental de la Localidad de Antonio Nariño, realizar la revisión de la red interna de evacuación de aguas residuales de la unidad habitacional y si aplica el mantenimiento de la misma, con el fin de optimizar las condiciones seguras y adecuadas para su función.
- A la Empresa de Acueducto, alcantarillado y Aseo de Bogotá, realizar la verificación del estado de la red de alcantarillado existente en la Calle 19B Sur, en el tramo comprendido entre la Carrera 24 y Carrera 24A y realizar el respectivo mantenimiento si es el caso, para proveer las condiciones funcionales y seguras para el funcionamiento de la misma.
