DIAGNÓSTICO TÉCNICO DI - 8025
SUBDIRECCIÓN DE ANÁLISIS DE RIESGOS Y EFECTOS DE CAMBIO CLIMÁTICO
COORDINACIÓN DE ASISTENCIA TÉCNICA
RADICADO IDIGER No. 2015ER2808

DIRECCIÓN	Calle 17C Sur No. 13A-51 Este	ÁREA DIRECTA	70 m ²		
BARRIO	San cristóbal Viejo	POBLACIÓN ATENDIDA	3		
UPZ	32 – San Blas	FAMILIAS	1	ADULTOS	3
LOCALIDAD	4 – San Cristóbal	PREDIOS EVALUADOS	1		
CHIP	AAA0000WYKL	OFICIO REMISORIO	CR-20190

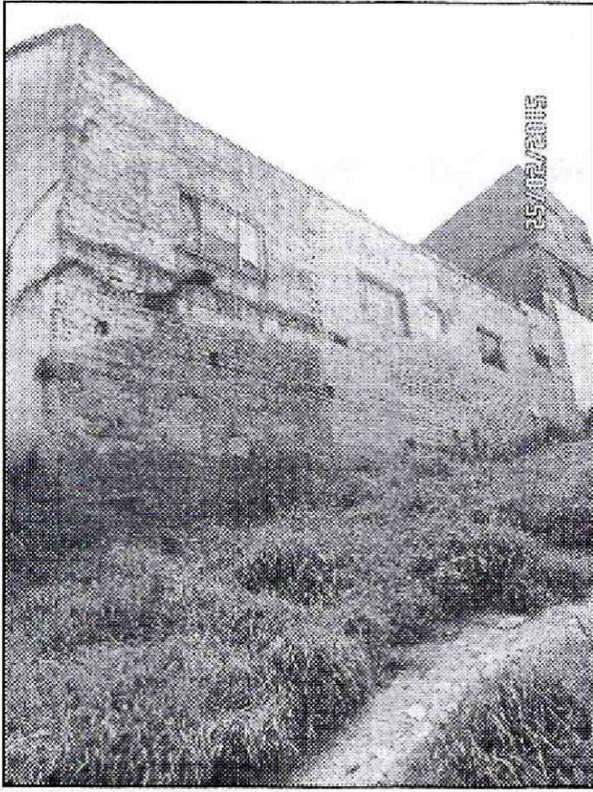
<p>Fotografía 1. Vista de la vivienda emplazada en el predio de la Calle 17C Sur No. 13A-51 Este, Barrio San Cristóbal Viejo de la Localidad de San Cristóbal.</p>	<p>Fotografía 2. Vista del muro de cerramiento de la vivienda localizado al costado oriental del predio el cual presenta una fisura de tendencia diagonal con longitud de aproximadamente 1 metro y abertura cercana a los 3 milímetros.</p>

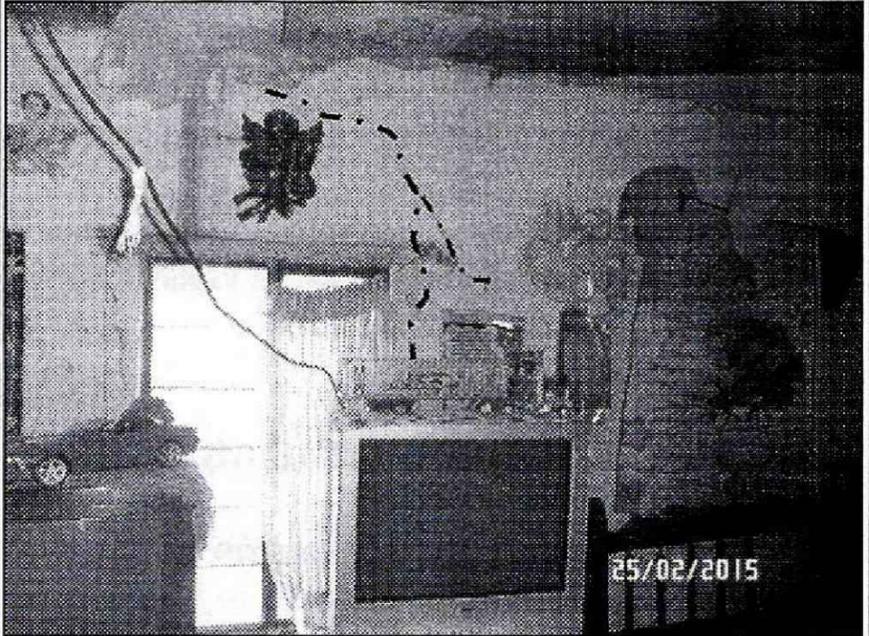
Se observó al interior de la vivienda en algunos muros de cerramiento y divisorios (costado oriental) presencia de fisuras de tendencia vertical y diagonal escalonada con aberturas cercanas a los 3 milímetros y longitudes entre 1 metro y 1.50 metros (Ver Foto No. 2 y No. 3), las cuales al momento, no comprometen la estabilidad estructural y habitabilidad de la vivienda. Entre las posibles causas por las cuales se están presentando las afectaciones se encuentra la vulnerabilidad de la edificación dada la edad de su construcción, sumado al deterioro que presenta la vivienda relacionada a la falta de mantenimiento preventivo en la misma.

- Al responsable y/o responsables del predio de la Calle 17C Sur No. 13A-51 Este, Barrio San Cristóbal Viejo de la Localidad de San Cristóbal, implementar acciones para el

mantenimiento reforzamiento y/o mejoramiento de la calidad de la vivienda allí existente; esto con el fin de garantizar durante la vida útil de las mismas las condiciones adecuadas para su uso.

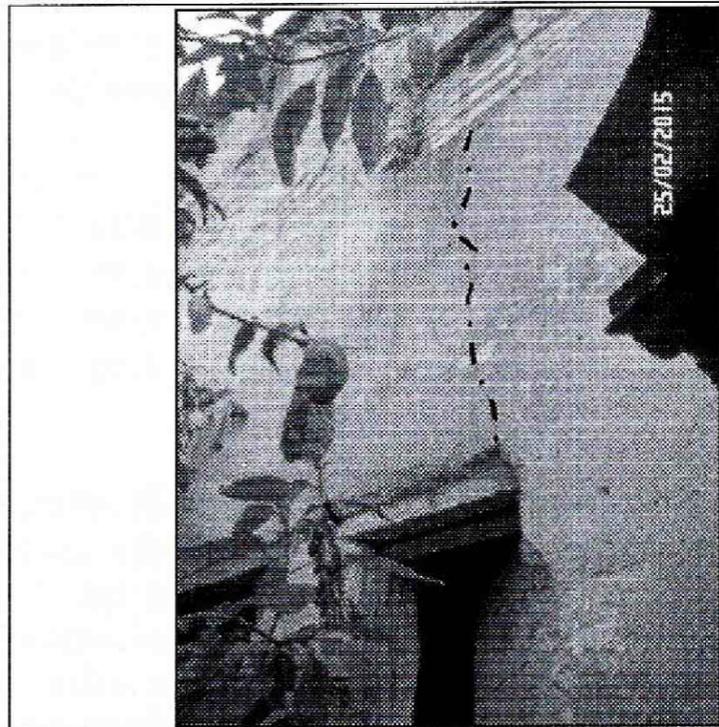
Fotografía 3. Vista desde la parte exterior del muro de cerramiento del costado oriental, en el cual se identifica un fisura de tendencia verticalidad de longitud cercana a los 1.50 metros y abertura de aproximadamente 2 milímetros.

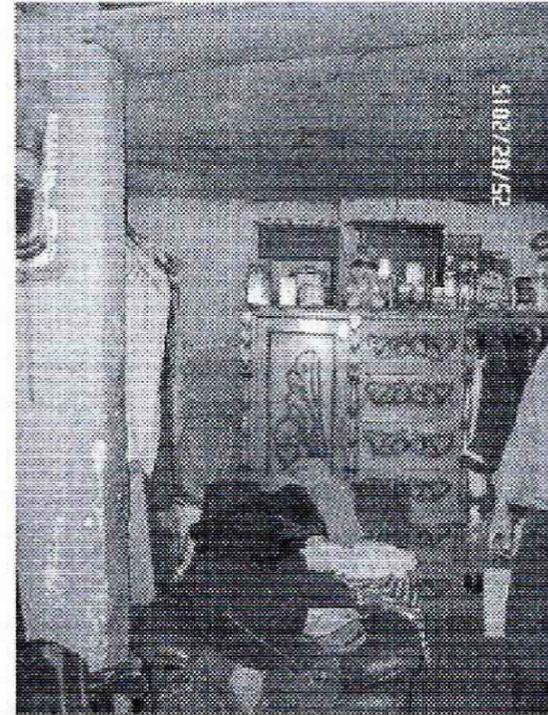
Fotografía 4. Vista al interior de la vivienda donde no se identifican daños que comprometan la estabilidad estructural y habitabilidad de la misma, ante cargas normales de servicio.
