**DIAGNÓSTICO TÉCNICO DI-8031**  
**SUBDIRECCIÓN DE ANÁLISIS DE RIESGOS Y EFECTOS DE CAMBIO CLIMÁTICO**  
**COORDINACIÓN DE ASISTENCIA TÉCNICA**  
**EVENTO SIRE 2991369**

<b>DIRECCIÓN</b>	Carrera 24 No. 45B - 45	<b>ÁREA DIRECTA</b>	200 m <sup>2</sup>		
<b>BARRIO</b>	Sector catastral Palermo	<b>POBLACIÓN ATENDIDA</b>	5		
<b>UPZ</b>	101 – Teusaquillo.	<b>FAMILIAS</b>	-	<b>ADULTOS</b>	5
				<b>NIÑOS</b>	0
<b>LOCALIDAD</b>	13 – Teusaquillo.	<b>PREDIOS EVALUADOS</b>	1		
<b>CHIP</b>	AAA0084NDTO	<b>OFICIO REMISORIO</b>	CR-20199

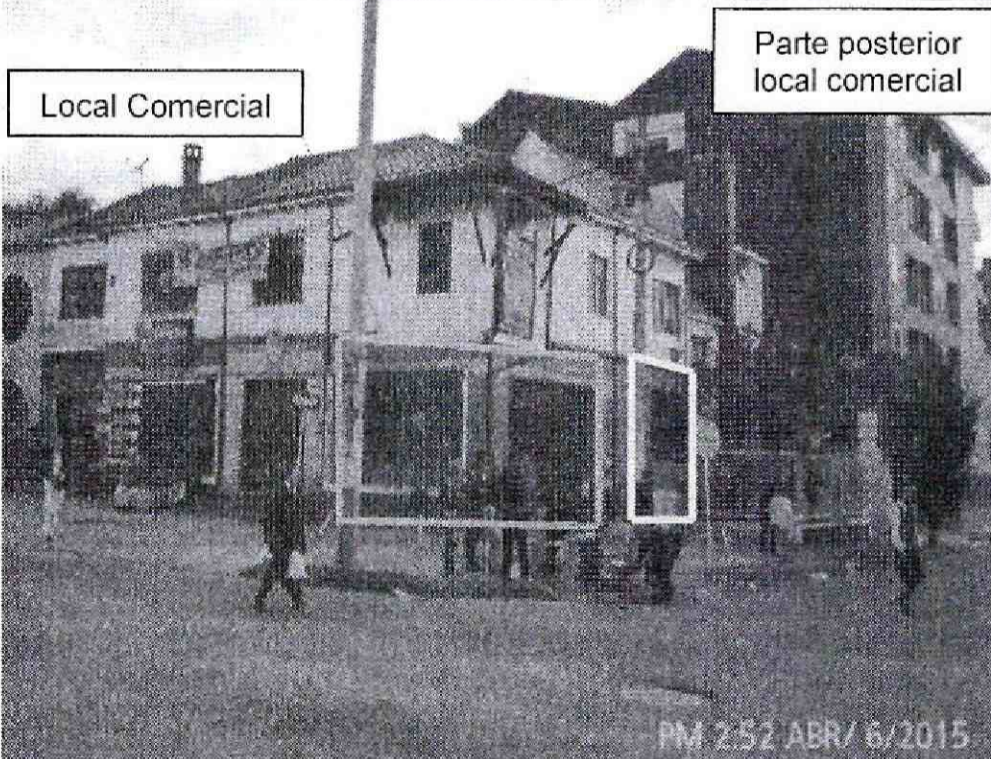
En atención al evento SIRE 2991369, personal del Instituto Distrital de Gestión de Riesgos y Cambio Climático IDIGER, realizó visita técnica el día 06 de Abril de 2015 al predio de la Carrera 24 No. 45B - 45, en el sector catastral Palermo de la localidad de Teusaquillo, verificándose que en dicho predio se ubica un local comercial para venta de equipos de gimnasia, el cual esta en una zona relativamente plana, consolidada urbanísticamente, con vías de acceso vehicular pavimentadas, sobre la cual no se identificaron afectaciones en el terreno que pudiesen comprometer la infraestructura pública y privada del sector (Ver fotografía 1).

<p>Humedad en cielo raso</p>
<p><b>Fotografía 1.</b> Vista donde se ubica el local comercial, en el predio de la Carrera 24 No. 45B-45, en el sector catastral Palermo de la localidad de Teusaquillo, en donde se observa que presenta dos (2) niveles.</p>	<p><b>Fotografía 2.</b> Humedad presentada en el cielo raso de la parte posterior del local comercial ubicado en el predio de la Carrera 24 No. 45B-45, en el sector catastral Palermo de la localidad de Teusaquillo.</p>

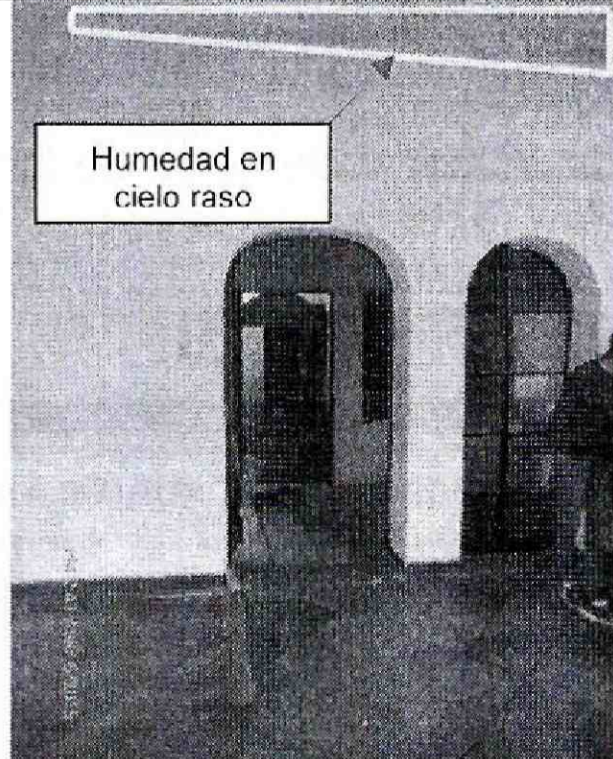
0.50 m y aberturas aproximadamente de 1 mm, en la pared del costado occidental del sótano. De igual manera se evidencian humedades en los cielos rasos en esterilla de guadua en el local comercial (Ver fotografía 2).

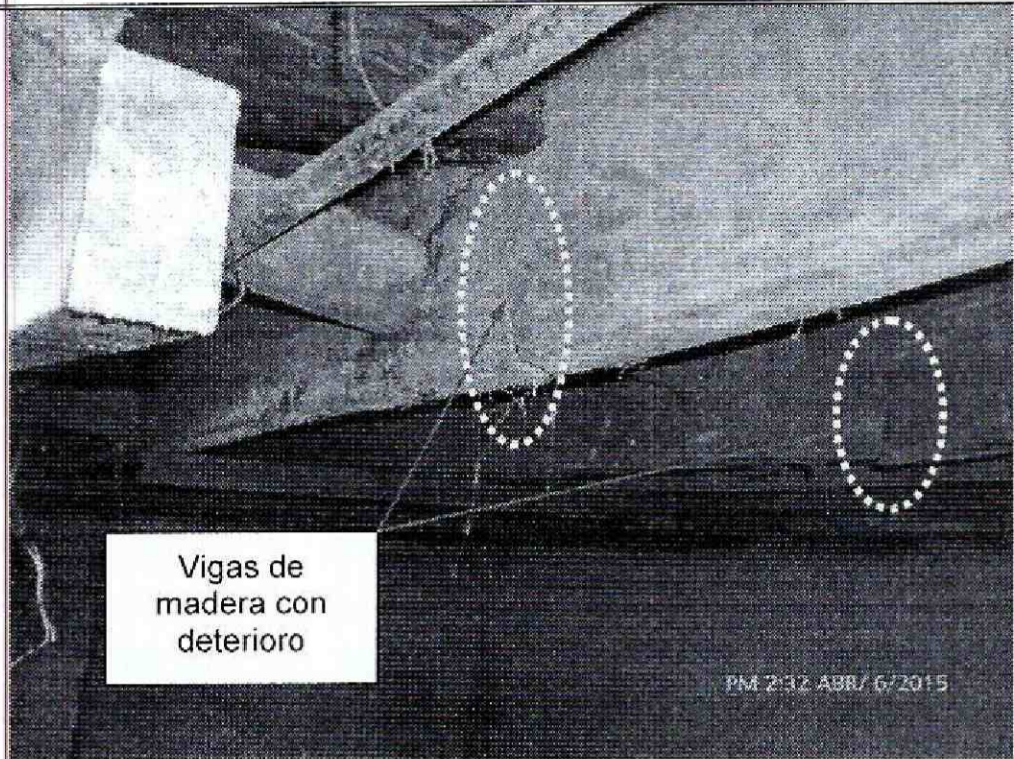
En el sótano, sobre el costado oriental existe un muro en mampostería parcialmente confinado de una longitud aproximada de 5 m y una altura de 2 m, el cual funciona como medida de estabilización de un talud de corte, realizado para la adecuación del predio y localizado sobre el costado norte del predio. El Talud no cuenta con sistemas para dar manejo a las aguas de escorrentía superficial y subsuperficial. Es pertinente mencionar que el muro visiblemente no corresponde a una estructura adecuada para soportar los empujes ejercidos por el terreno. (Ver fotografía 4). No obstante se evidencian afectaciones en las vigas de madera del sótano, que sirven de sostenimiento de la placa de entepiso en madera de la parte posterior del local comercial, por lo cual se realizó la restricción de uso parcial del sótano y la parte posterior del local comercial.

Entre las posibles causas por las cuales se han presentado las afectaciones observadas en el local comercial ubicado en el predio de la Carrera 24 No. 45B - 45, en el sector catastral Palermo de la localidad de Teusaquillo, se encuentran la falta de mantenimiento periódico de las instalaciones de dicho local comercial, situación que ha favorecido el deterioro de los elementos que conforman la vivienda, dada la antigüedad de la edificación.

Fotografía 3. Vista de las vigas de madera deterioradas en el sector del sótano, en el predio de la Carrera 24 No. 45B-45, en el sector catastral Palermo de la localidad de Teusaquillo.

Teusaquillo, mantener la recomendación de restricción de uso de la parte posterior del local comercial, así como el sótano ubicado en la parte inferior del local comercial del primer nivel, hasta tanto se desarrollen las acciones que garanticen la estabilidad y funcionalidad de dichos espacios.

- A los responsables de la edificación donde se ubica el local comercial del predio de la Carrera 24 No. 45B - 45, en el sector catastral Palermo de la localidad de Teusaquillo, identificar al responsable de implementar acciones de mantenimiento, mejoramiento y/o reforzamiento, sobre las instalaciones del mencionado local comercial. Acciones que se recomienda realizar con el apoyo de personal idóneo, con el propósito de garantizar durante la vida útil del inmueble, las condiciones adecuadas para su uso.

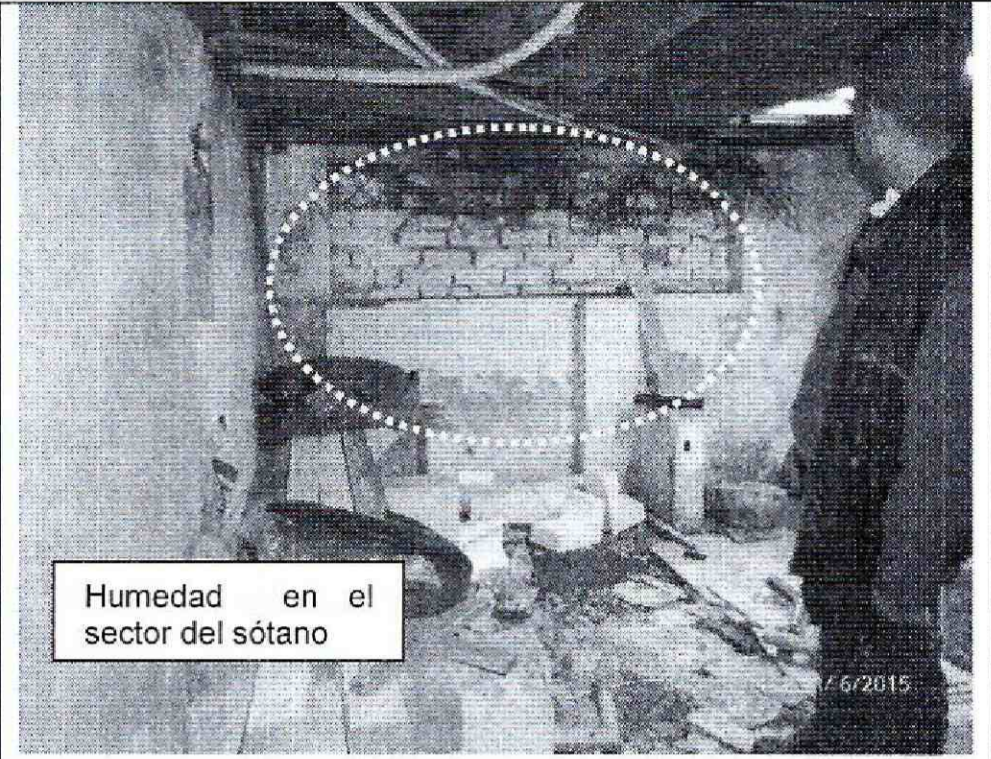
Fotografía 4. Humedad presentada en los muros del sótano de la parte posterior del local comercial ubicado en el predio de la Carrera 24 No. 45B-45, en el sector catastral Palermo de la localidad de Teusaquillo.
