| | <b>DIAGNÓSTICO TÉCNICO</b> | Código: | GAR-FT-03 |

**DIAGNÓSTICO TÉCNICO DI - 8033**  
**SUBDIRECCIÓN DE ANÁLISIS DE RIESGOS Y EFECTOS DE CAMBIO CLIMÁTICO**  
**COORDINACIÓN DE ASISTENCIA TÉCNICA**  
**EVENTO 2998116**

| <b>DIRECCIÓN</b> | Cra 18 Bis A No. 78 – 27 Sur<br>Cra 18 Bis No. 78 -20 Sur | <b>ÁREA DIRECTA</b> | 1000 m <sup>2</sup> | | |

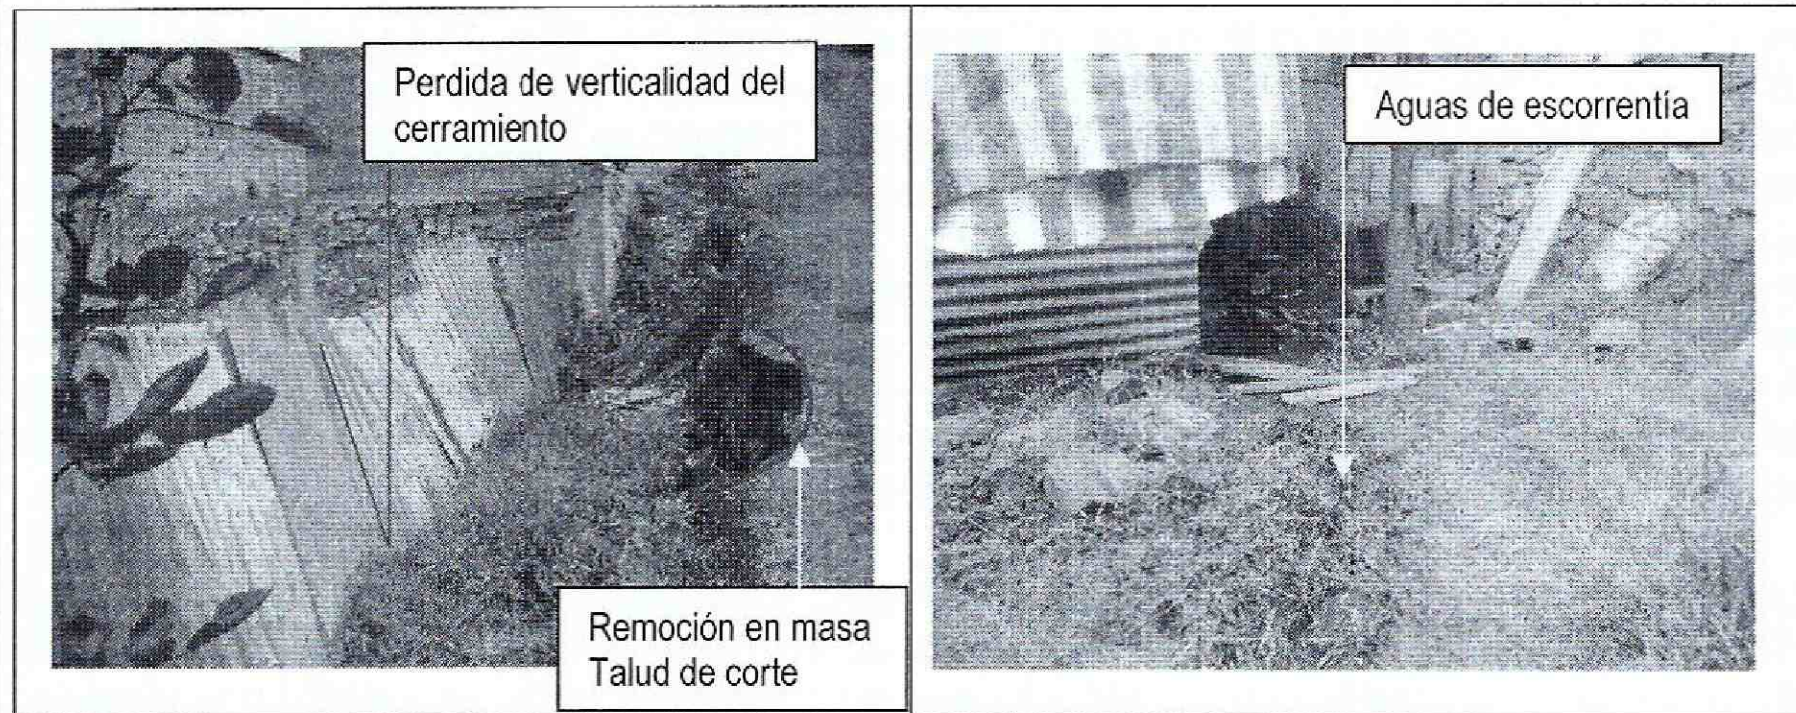
Se realizó visita técnica a los predios de la Carrera 18 Bis A No. 78 – 27 Sur y Carrera 18 Bis No. 78 – 20 Sur, donde se identificó un proceso de remoción en masa de carácter local, el cual involucró un volumen de material de aproximadamente 2.00 m<sup>3</sup> de material arcilloso, los cuales se desprendieron de un talud de corte y/o relleno posiblemente realizado tanto para la adecuación del predio de la Carrera 18 Bis A No. 78 – 27 Sur, como de la vía vehicular de la Carrera 18 Bis. El talud presenta una longitud aproximada de 5 m, altura de 1.50 m. El material se depositó en la base del talud de corte, generando un empuje leve a las tejas de zinc, que sirven de cerramiento de la parte posterior de la vivienda, las cuales perdieron su verticalidad. (Ver foto 1). No se identificaron medidas de estabilización, ni sistemas para el manejo de aguas de escorrentía superficial y subsuperficial. (Ver foto 2).

En la parte alta costado oriental del talud de corte, corresponde a la vía vehicular de la Carrera 18 Bis A, vía construida con una base en recebo compactado y pavimento flexible, donde no se observaron medidas para dar manejo a las aguas de escorrentía superficial, (Ver foto 2) es evidente que el deterioro de la vía, es por causa de la falta de mantenimiento; ya que el desprendimiento de material está afectando parte de la calzada de la vía, (Ver foto 3 y 4) resaltando que la transitabilidad en la vía no se encuentra comprometida por lo mencionado anteriormente, ni por el proceso de remoción en masa identificado en el talud de corte y/o relleno localizado al costado oriental de esta.

Entre las posibles causas por las cuales se presentó el proceso de remoción en masa de carácter local, es la ausencia de medidas de estabilización y medidas para dar manejo a las aguas de escorrentía superficial y subsuperficial en el talud de corte y/o relleno evaluado.

**Fotografía 1 y 2.** Sector de remoción del talud de corte, pérdida de verticalidad del cerramiento en teja de zinc y sector del patio posterior de la vivienda donde discurren las aguas de escorrentía del predio ubicado en la Cra 18 Bis A No. 78 – 27 Sur. Barrio Bogotá II Sector de la Localidad de Ciudad Bolívar.

- A los responsables de los predios ubicados en la Carrera 18 Bis A No. 78 – 27 Sur y Carrera 18 Bis No. 78 – 20 Sur, Barrio Bogotá II Sector en la Localidad de Ciudad Bolívar, acatar la recomendación de restricción parcial de uso del patio posterior de la vivienda y lote en general, hasta tanto se implementen medidas de protección y/o estabilización en el talud de corte, así como sistemas para dar manejo a las aguas de escorrentía superficial y subsuperficial.
- Al responsable del predio de la Carrera 18 Bis A No. 78 – 27 Sur, Barrio Bogotá II Sector en la Localidad de Ciudad Bolívar, implementar acciones para el mantenimiento, reforzamiento

- Se recomienda a la Alcaldía Local de Ciudad Bolívar, desde sus competencias, identificar el responsable y/o responsables de implementar adecuadas medidas de estabilización, protección y manejo de las aguas de escorrentía superficial y subsuperficial, en el talud de corte y/o relleno de la vía evaluada en el presente Diagnóstico Técnico; acciones que deberán ser adelantadas con el apoyo de personal idóneo, quienes deben adelantar estudios de carácter cuantitativo que permitan garantizar que las obras a implementar cuentan con los niveles de estabilidad adecuados para su uso.

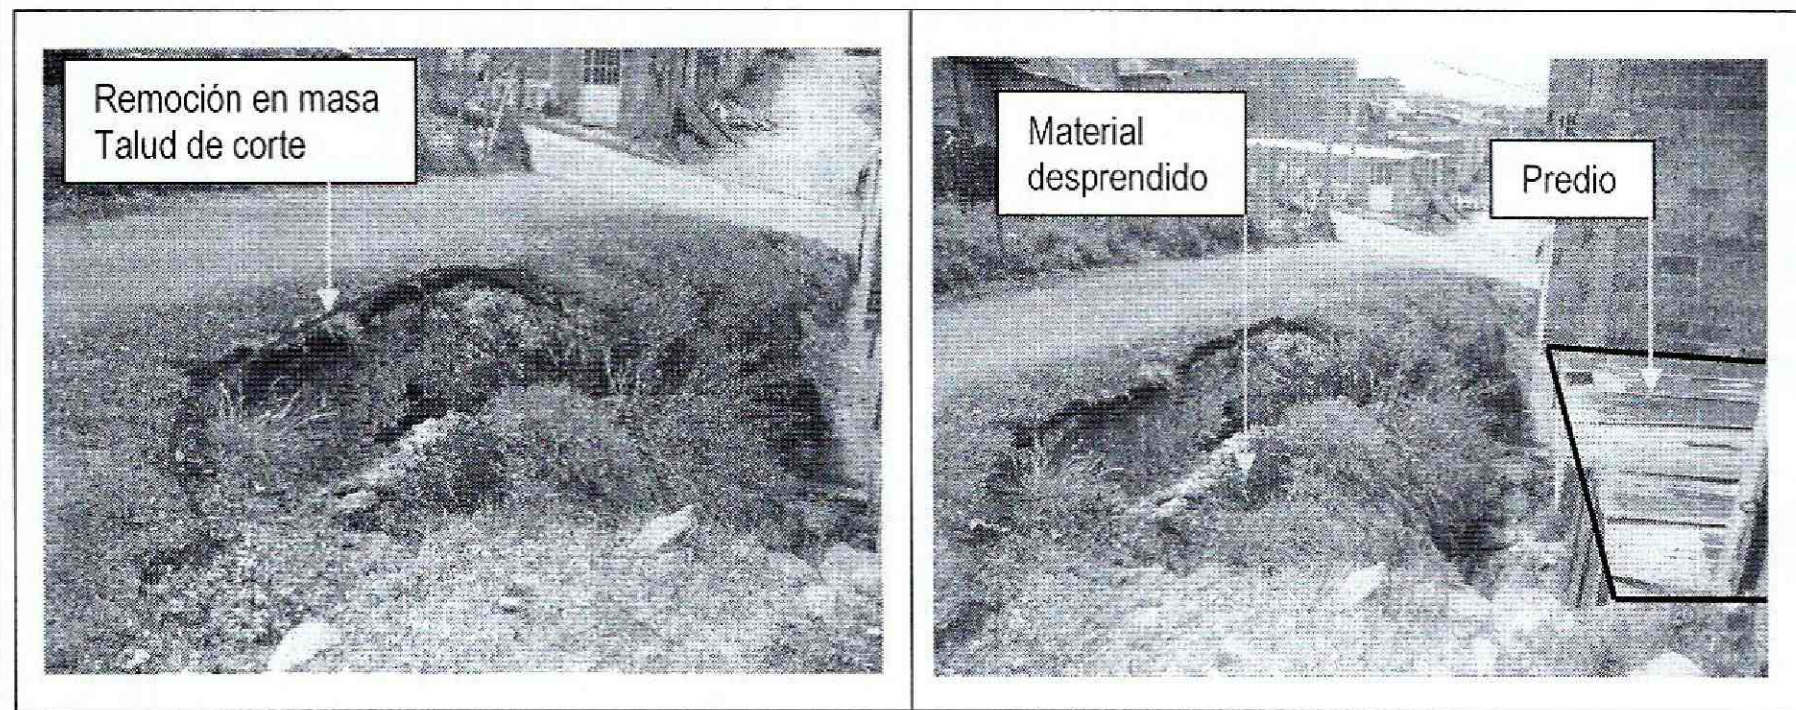
**Fotografía 3 y 4.** Sector de remoción del talud de corte, en la vía y lote con cerramiento en teja de zinc del predio ubicado en la Cra 18 Bis No. 78 – 20 Sur. Barrio Bogotá II Sector de la Localidad de Ciudad Bolívar.

| SI | X | NO | ¿CUAL? | Desprendimiento de la banca de la Carrera 18 Bis No. 78 – 20 Sur |

Es pertinente mencionar que de no implementarse medidas adecuadas para la estabilización del talud de corte y/o relleno, donde se incluyan sistemas para el manejo de agua de escorrentía, es posible que se presente un avance en el proceso de remoción en masa, lo cual pudiere comprometer la transitabilidad de la vía de la Carrera 18 Bis, así como la estabilidad estructural de la vivienda emplazada en el predio de la Carrera 18 Bis A No. 78 – 27 Sur.

- A los responsables de los predios ubicados en la Cra 18 Bis A No. 78 – 27 Sur y Cra 18 Bis No. 78 – 20 Sur, Barrio Bogotá II Sector en la Localidad de Ciudad Bolívar, hacer un seguimiento permanente de las condiciones de estabilidad de la vivienda y del Talud de corte y/o relleno en general e informar al IDIGER si se presentan cambios importantes que alteren o modifiquen de manera significativa la estabilidad de terreno.
