**DIAGNÓSTICO TÉCNICO DI - 8038**  
**SUBDIRECCIÓN DE ANÁLISIS DE RIESGOS Y EFECTOS DEL CAMBIO CLIMÁTICO**  
**COORDINACIÓN DE ASISTENCIA TÉCNICA**  
**RADICADO IDIGER No 2015ER3832**

<b>DIRECCIÓN</b>	Carrera 25 N° 68-74	<b>ÁREA DIRECTA</b>	150 M <sup>2</sup>				
<b>SECTOR CATASTRAL</b>	Alcazares	<b>POBLACIÓN ATENDIDA</b>	8				
<b>UPZ</b>	98-alcazares	<b>FAMILIAS</b>	1	<b>ADULTOS</b>	5	<b>NIÑOS</b>	3
<b>LOCALIDAD</b>	12-Barrios Unidos	<b>PREDIOS EVALUADOS</b>	1				
<b>CHIP</b>	AAA0065BANN	<b>OFICIO REMISORIO</b>	CR-20216

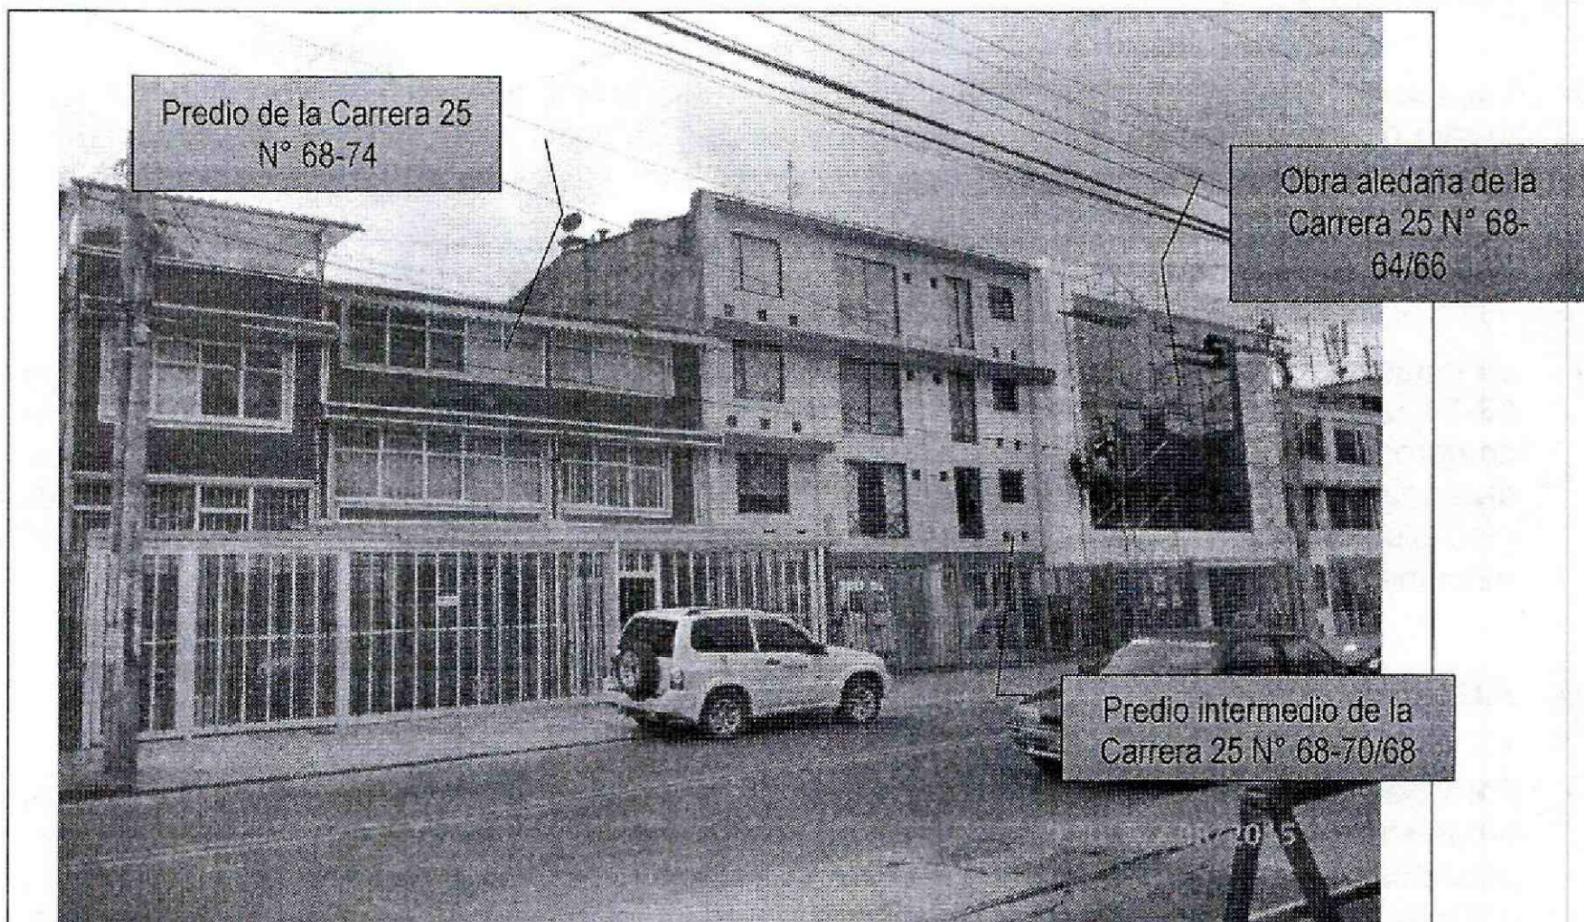
**Fotografía 1:** Vista de las fachadas de los predios de la Carrera 25 N° 68-74, Carrera 25 N° 68-70/68 y de la Carrera 25 N° 68-64/66 en el Sector Catastral Alcázares de la Localidad de Barrios Unidos.

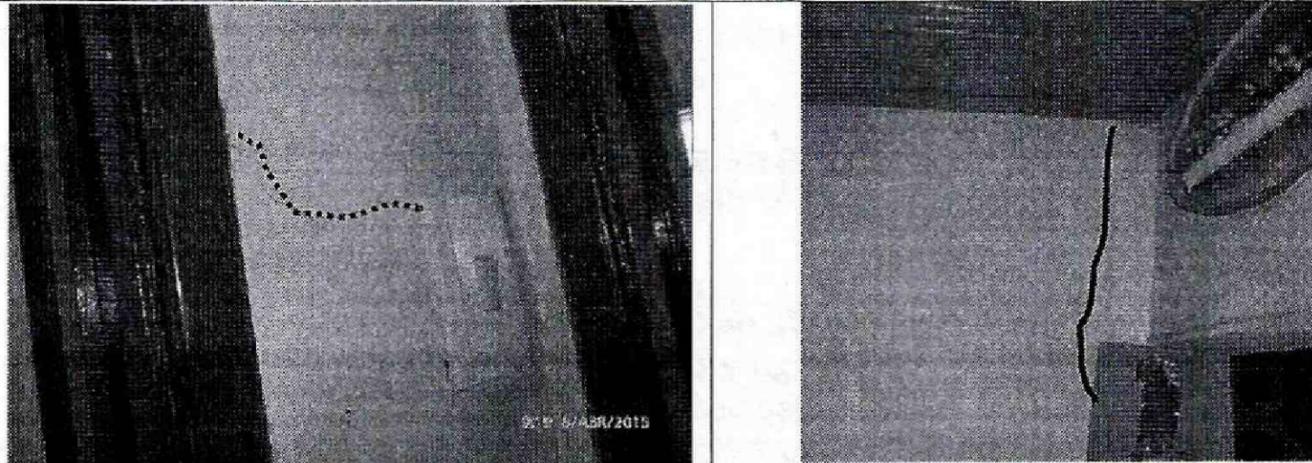
En el predio de la Carrera 25 N° 68-74, se emplaza una vivienda de 4 niveles, construida en muros de carga, placa de entepiso en concreto y cubierta en tejas de asbesto cemento combinado con tejas traslucidas. Se realiza la visita al interior del predio donde se observan fisuras en los muros de cerramiento y divisorios de tendencia escalonada, con longitudes que oscilan entre los 5 centímetros y 20 centímetros y aberturas entre 1 y 2 milímetros, afectaciones que en la actualidad no comprometen la estabilidad estructural y habitabilidad de la vivienda. Se observa que en el primer y segundo piso hacia el costado sur-este, funciona como bodega y donde el volumen de mercancía almacenada puede producir un exceso de sobrecarga para la estructura de entepiso que allí se encuentra.

Entre las posibles causas por las cuales pudieren estarse presentando las afectaciones observadas en la vivienda emplazada en el predio de la Carrera 25 N° 68-74, se encuentra la falta de mantenimiento de la vivienda, así como el peso muerto producido por la mercancía y probablemente los asentamientos diferenciales producto de la nueva edificación construida al costado sur, situación que con base en la inspección visual no es posible precisar.

**Fotografía 2, 3:** se observan fisuras en los muros de divisorios de tendencia escalonada, con longitudes que oscilan entre los 5 centímetros y 20 centímetros y aberturas entre 1 y 2 milímetros, en el predio de la Carrera 25 N° 68-74, en el Sector Catastral Alcázares de la Localidad de Barrios Unidos.

- Al responsable y/o responsables de la vivienda emplazada en el predio de la Carrera 25 N° 68-74, en el Sector Catastral Alcázares de la Localidad de Barrios Unidos, adelantar las obras propias de mantenimiento de la vivienda allí existente. Esto con el propósito de garantizar durante la vida útil del inmueble, las condiciones adecuadas para su uso.

- Al responsable y/o responsables del proyecto que se adelanta en el predio de la Carrera 25 N° 68-64/66 costado Sur del predio de la Carrera 25 N° 68-74, en el Sector Catastral Alcázares de la Localidad de Barrios Unidos, verificar las actas de vecindad a fin de constatar las condiciones de la vivienda afectada, antes de iniciadas las obras y compararlas con las condiciones actuales, para poder establecer si se presentaron afectaciones durante la ejecución del proyecto. En caso de ser afirmativo, realizar las obras necesarias de reparación del predio.
