<p>ALCALDÍA MAYOR DE BOGOTÁ D.C.</p>	<h2>DIAGNÓSTICO TÉCNICO</h2>	Código:	GAR- FT - 03
		Versión:	03
		Fecha de revisión:	01/10/2014

En atención a evento de emergencia 2644669, personal del Instituto Distrital de Gestión de Riesgo y Cambio Climático - IDIGER, realizó visita técnica el día Doce (12) de Marzo de 2015 al predio de la Calle 75H Sur No. 73C-32, Barrio La Unión Divino Niño de la Localidad de Ciudad Bolívar.

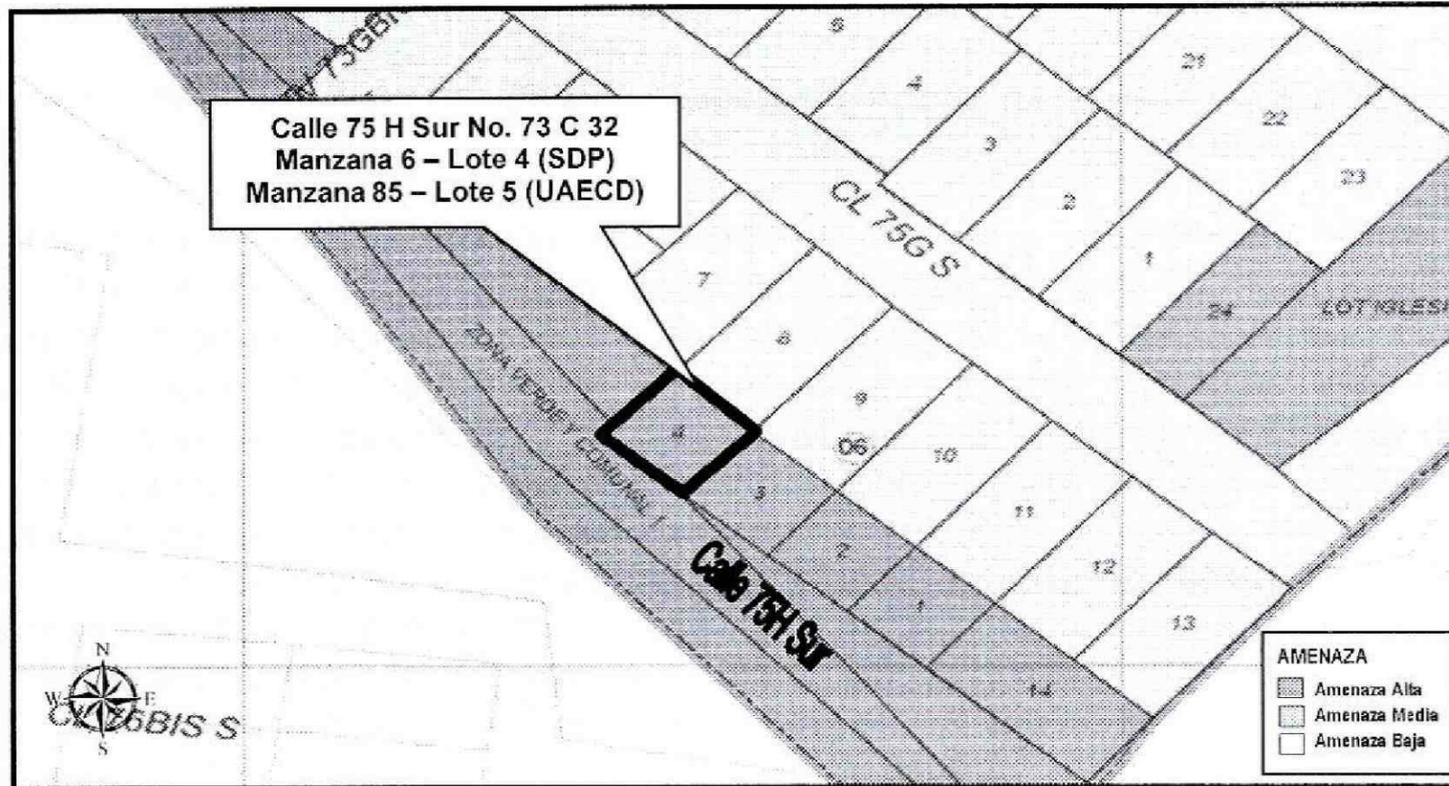
Figura No. 1. Localización y Zonificación del nivel de Amenaza Alta por Fenómenos de Remoción en Masa definida en el Concepto Técnico CT-5560, para el predio evaluado del Barrio La Unión Divino Niño de la Localidad de Ciudad Bolívar

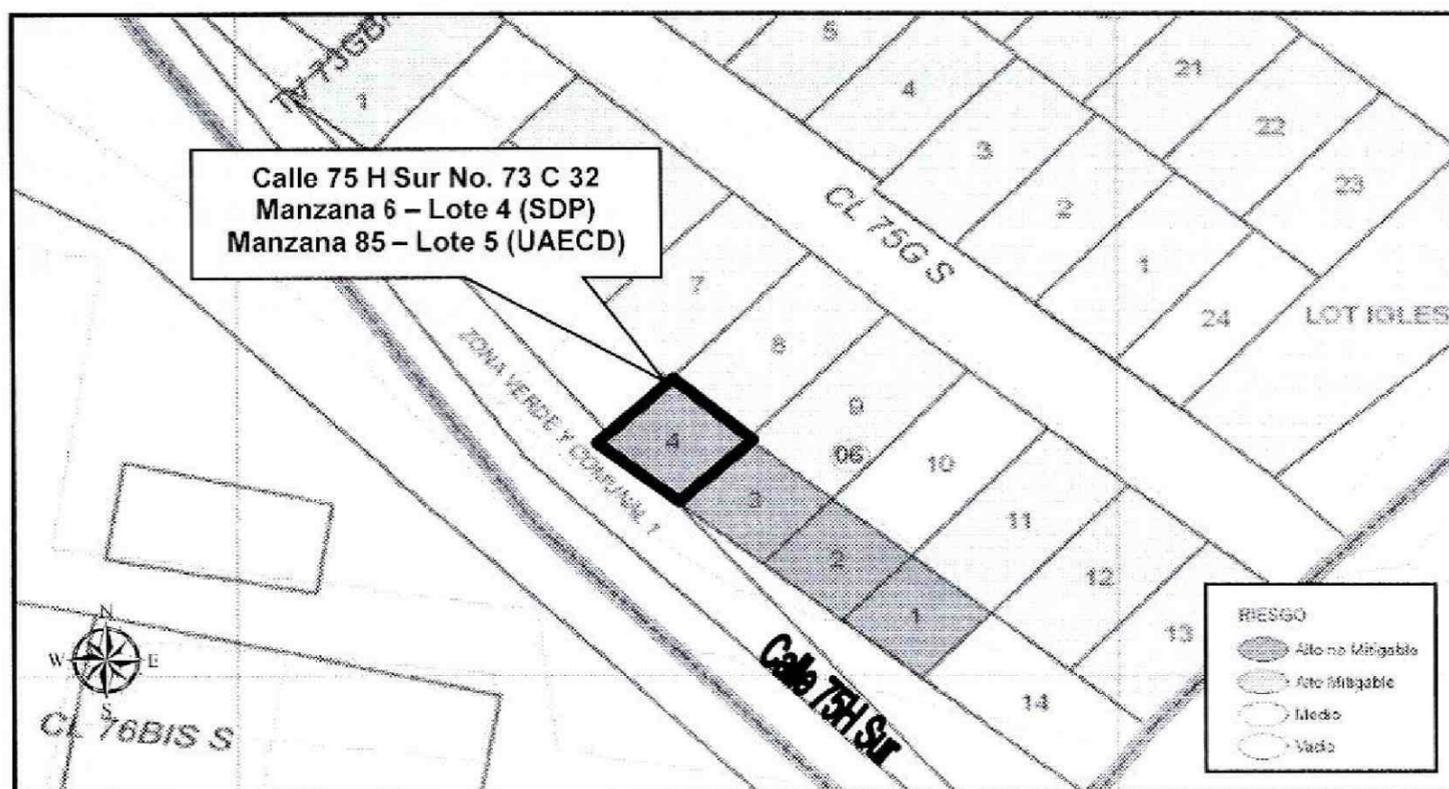
Figura No. 2. Localización y Categorización del nivel de Riesgo Alto Mitigable por Fenómenos de Remoción en Masa definida en el Concepto Técnico CT-5560, para el predio evaluado del Barrio La Unión Divino Niño de la Localidad de Ciudad Bolívar

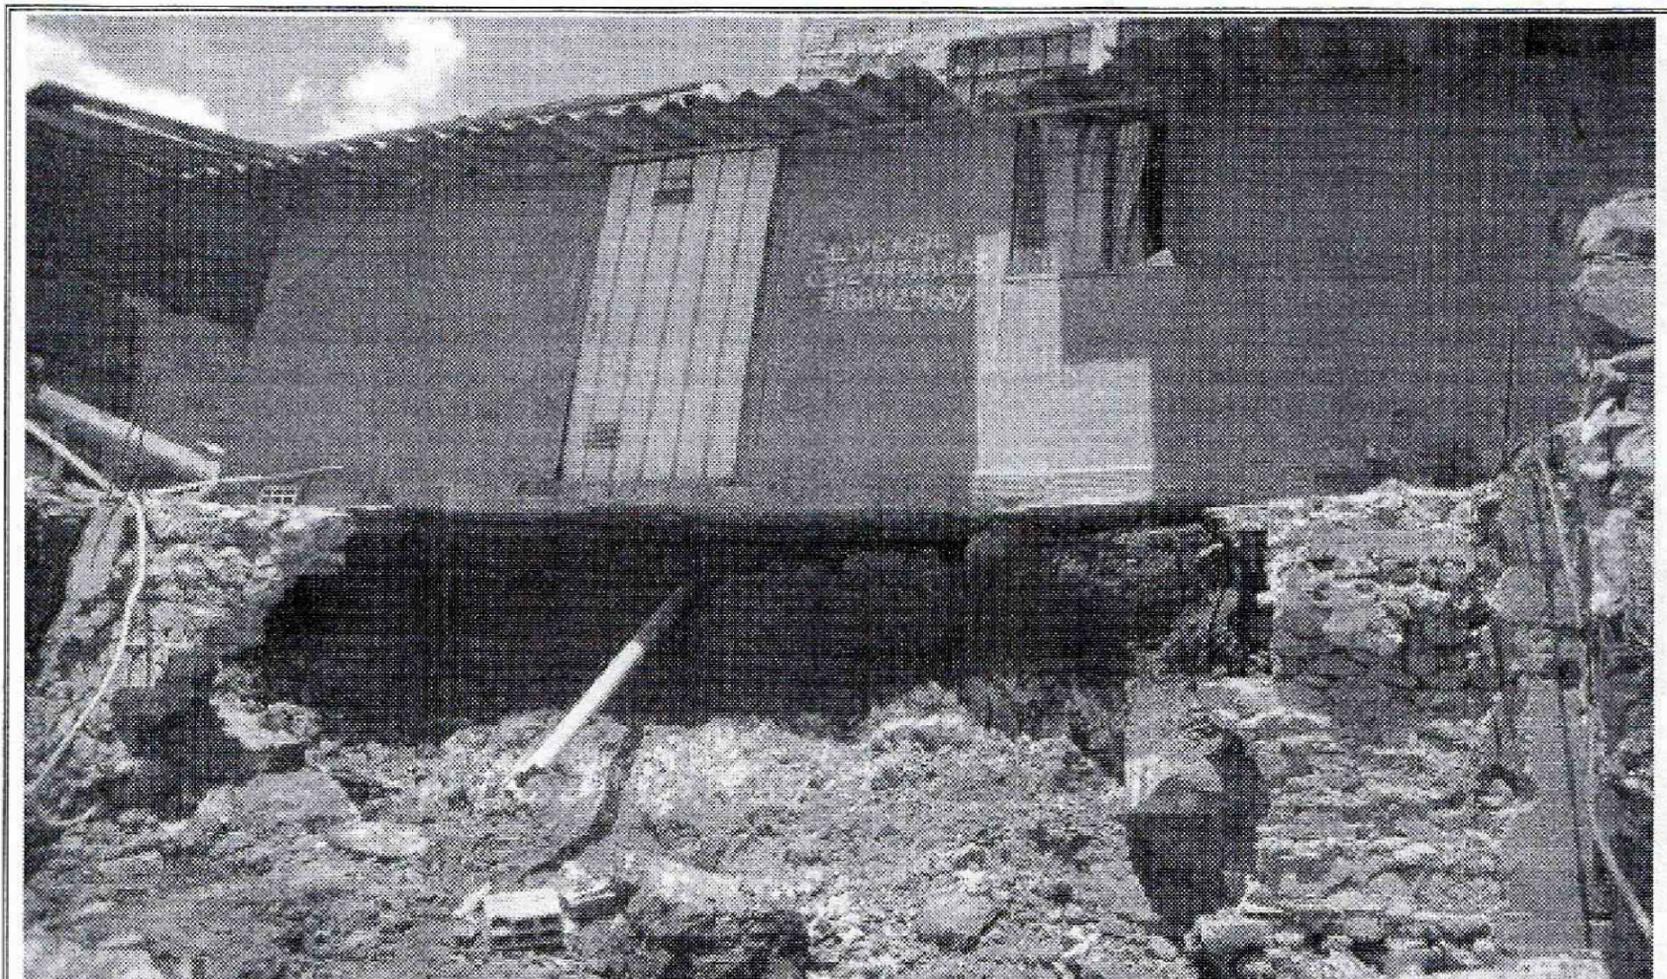
Foto No. 1. Vista frontal del predio de la Calle 75H Sur No. 73C-32, Barrio La Unión Divino Niño de la Localidad de Ciudad Bolívar

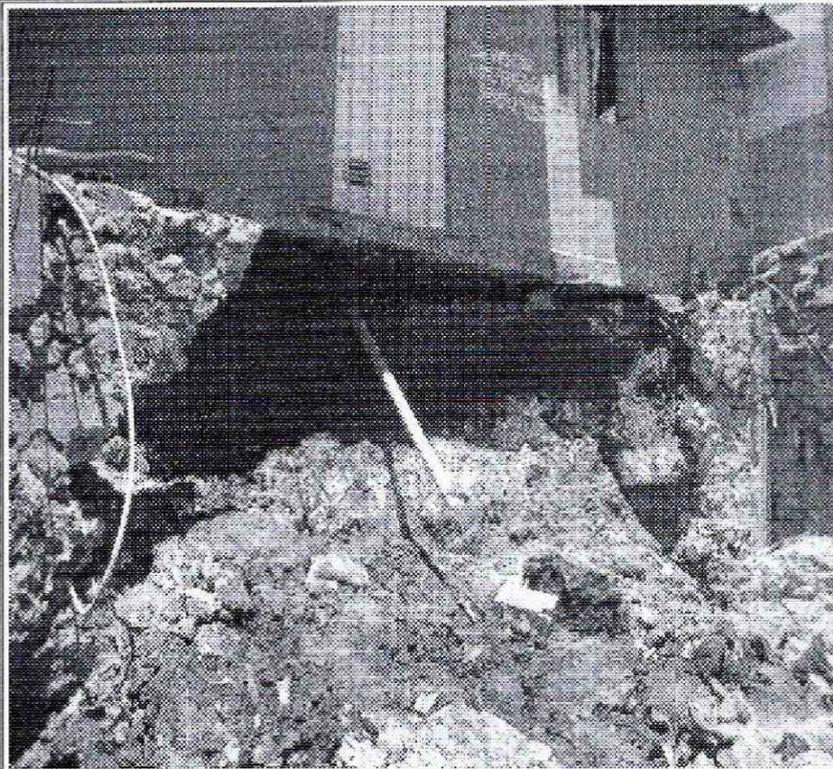
En la inspección visual realizada se identifica el colapso del muro de contención en piedra pegada sobre el costado suroccidental del predio de la referencia. Muro con dimensiones aproximadas de 1.50 metros de altura por 6.0 metros de longitud. El colapso del muro de contención generó un proceso de remoción en masa de carácter local el cual movilizó un volumen aproximado de 3m³ de material, y provocó la socavación de las bases sobre las cuales se encontraba soportada la vivienda sobre el costado suroccidental (Ver fotografía 3). El material producto del proceso de remoción en masa y del colapso del muro de contención impacto un vehículo automotor que se encontraba estacionado sobre el costado suroccidental del predio de la referencia (Ver fotografía 4).

Foto No. 2. Vista colapso muro de contención en piedra pegada

- Al responsable y/o los responsables del predio de la Calle 75H Sur No. 73C-32, Barrio La Unión Divino Niño de la Localidad de Ciudad Bolívar, Mantener la Recomendación de Evacuación Temporal y Preventiva, esto con el fin de salvaguardar la integridad física de los residentes y los posibles daños en los vehículos de su propiedad, hasta tanto no se garanticen las condiciones de habitabilidad y estabilidad de la vivienda afectada.

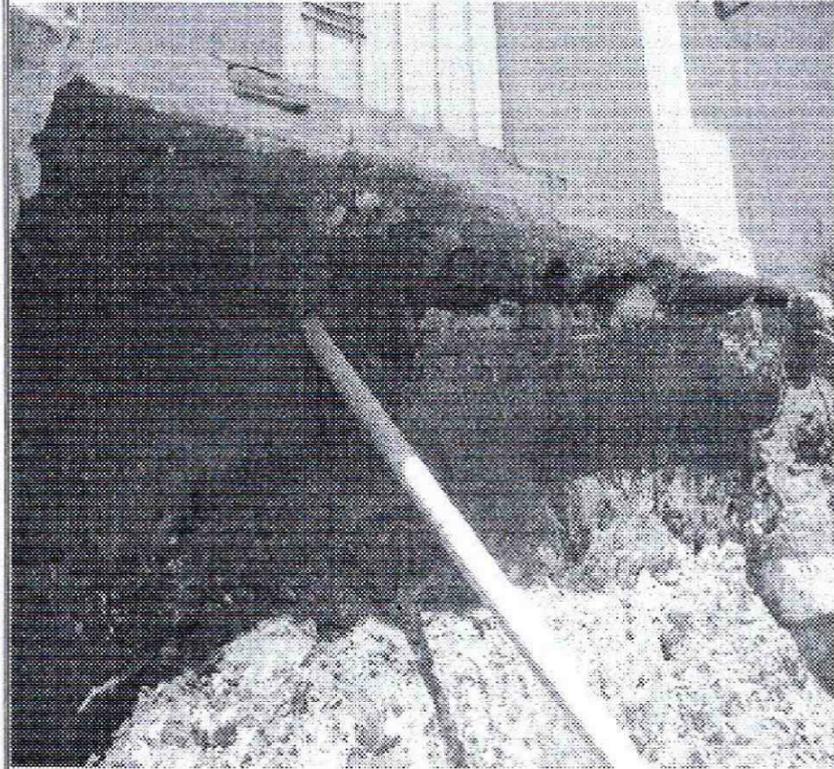
Foto No. 3. Socavación generada

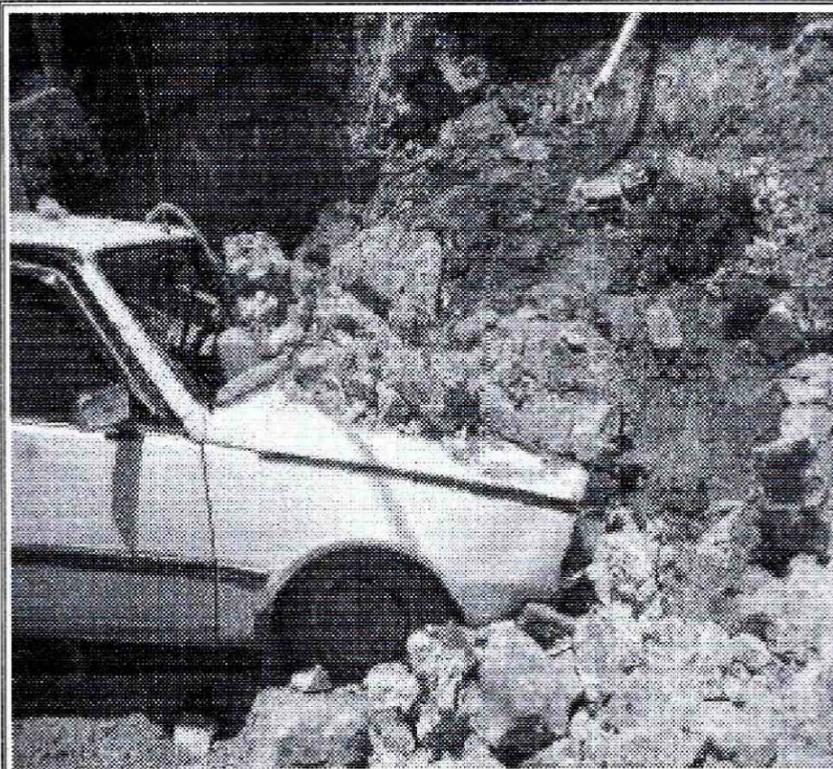
Foto No. 4. Impacto vehículo por material producto del colapso y remoción en masa

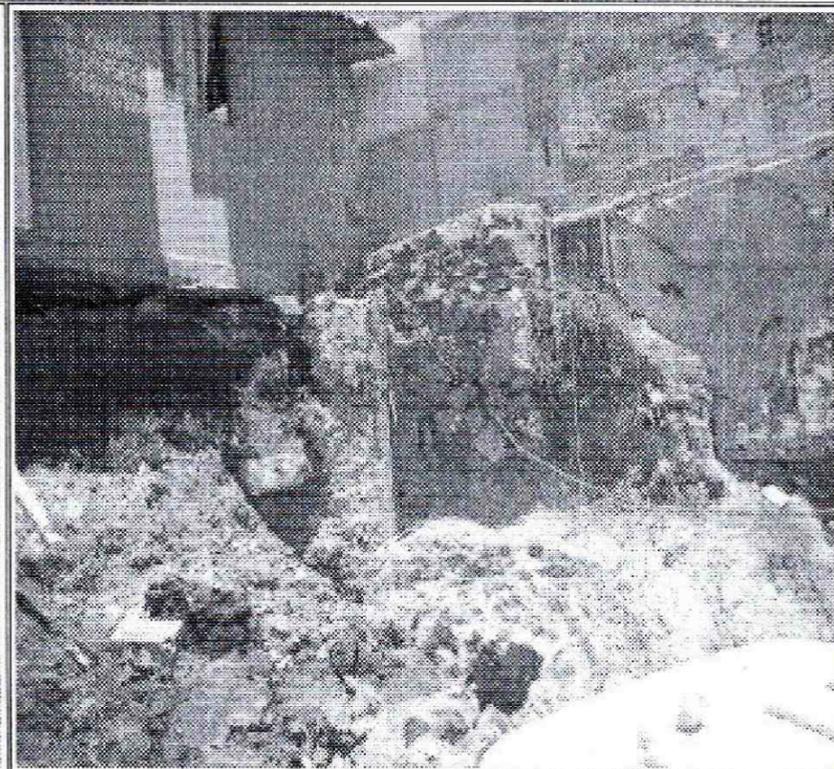
Dentro de las posibles causas por las cuales se presenta el colapso del muro de contención sobre el costado suroccidental del predio, se puede mencionar los procesos antitecnicos usados para el corte del talud en este sector, los cuales han podido generar el debilitamiento de la base del muro de contención y el posterior colapso del mismo (Ver fotografía 5).

Foto No. 5. Cortes realizado sobre el terreno lo cual pudo debilitar las bases del muro
