DIAGNÓSTICO TÉCNICO DI-8051 SUBDIRECCIÓN DE ANÁLISIS DE RIESGOS Y EFECTOS DE CAMBIO CLIMÁTICO COORDINACIÓN DE ASISTENCIA TÉCNICA RADICADO IDIGER 2015ER3284

2. TIPO DE EVENTO.		
REMOCIÓN EN MASA	INUNDACIÓN	ESTRUCTURAL x

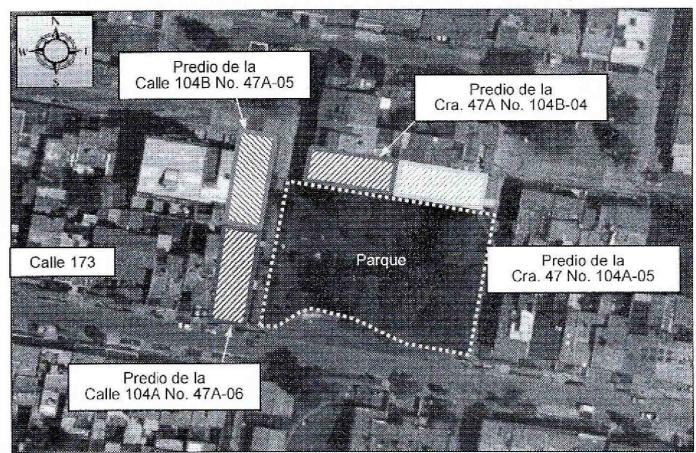
Figura 2. Aerofotografía del sector donde se localiza el predio de la Carrera 47 No. 104A-05, el predio de la Calle 104A No. 47A-06, el predio de la Carrera 47A No. 104B-04 y el predio de la Calle 104B No. 47A-05, en el sector catastral Estoril de la Localidad de Suba. Se observa que el sector se encuentra consolidado urbanísticamente.

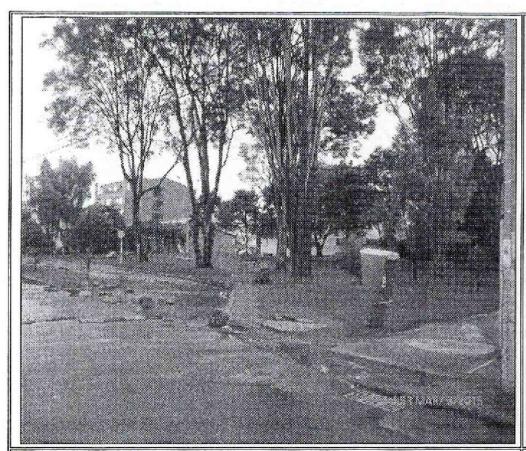
En atención al radicado IDIGER 2015ER3284, personal del Instituto Distrital de Gestión de Riesgos y Cambio Climático IDIGER, realizó visita técnica el día 03 de Marzo de 2015 al sector donde se localizan los predios de la Carrera 47 No. 104A-05, de la Calle 104A No. 47A-06, de la Carrera 47A No. 104B-04 y de la Calle 104B No. 47A-05, en el sector catastral Estoril de la Localidad de Suba, encontrando que en dichos predios se ubican viviendas emplazadas en una zona relativamente plana, consolidada urbanísticamente, con vías de acceso vehicular pavimentadas; zona sobre la cual no se identificaron afectaciones en el terreno que pudiesen comprometer la estabilidad de la infraestructura pública y privada del sector. Se resalta que hacia el costado Suroriental de las mencionadas viviendas se ubica una zona verde la cual cuenta con individuos arbóreos de gran altura (*ver fotografía 1*).

Fotografía 1. Vista del sector evaluado donde se localizan los predios de la Carrera 47 No. 104A-05, de la Calle 104A No. 47A-06, de la Carrera 47A No. 104B-04 y de la Calle 104B No. 47A-05, en el sector catastral Estoril de la Localidad de Suba. Se observa la zona verde aledaña a los mencionados predios.

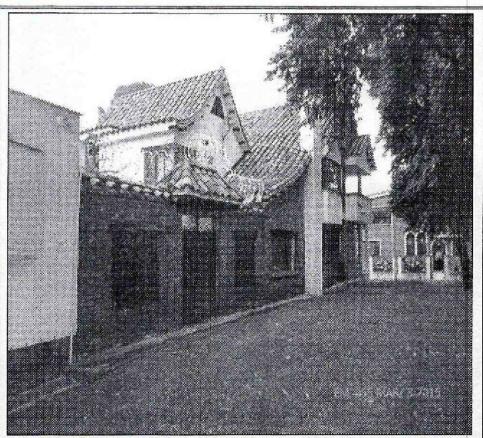
La viviendas evaluadas (*ver fotografía 2, 3, 4 y 5*) corresponden a estructuras de dos (2) a tres (3) niveles, construidas bajo un sistema estructural al parecer en mampostería confinada, pisos en mortero recubierto en losetas de cerámica, placas de entrepiso en concreto reforzado y cubierta en tejas de fibrocemento y arcilla cocida, soportadas por entramados de madera; viviendas sobre las cuales no se identificaron patologías estructurales tales como fisuras, grietas deformaciones y/o pérdida de verticalidad, sobre los elementos que hacen parte de su sistema de carga y resistencia. Hacia el costado Sur del predio de la Carrera 47A No. 104B-04, sobre unas escalinatas de acceso, se identificaron algunas fisuras y grietas con aberturas

Fotografía 2. Vista del costado Sur del predio de la Carrera 47 No. 104A-05, en el sector catastral Estoril de la Localidad de Suba. Se observa que es adyacente a la zona verde y que presenta tres (3) niveles junto con un sótano de estacionamiento.

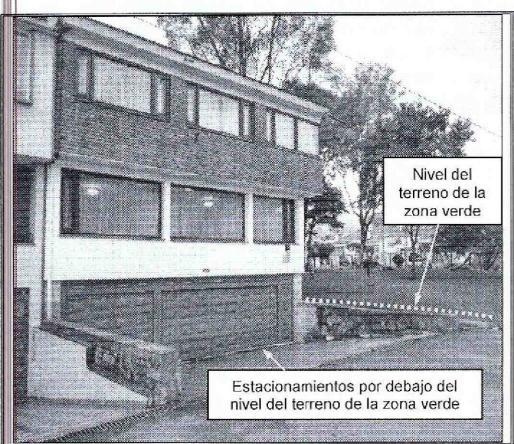
de hasta 5mm en longitudes de 1m aproximadamente, escalinatas que no hacen parte del sistema estructural de la mencionada vivienda y que a su vez no comprometen la estabilidad y funcionalidad de la misma (ver fotografía 6). Algunas de las viviendas evaluadas se encuentran por debajo de la cota del terreno de la zona verde, por lo que es posible que se favorezca la presencia de humedades y filtraciones de agua hacia el interior de las mismas (ver fotografía 3 y 4).

Fotografía 3. Vista del predio de la Carrera 47A No. 104B-04, en el sector catastral Estoril de la Localidad de Suba. Se observa que es adyacente a la zona verde y que presenta tres (3) niveles junto con un sótano de estacionamiento.

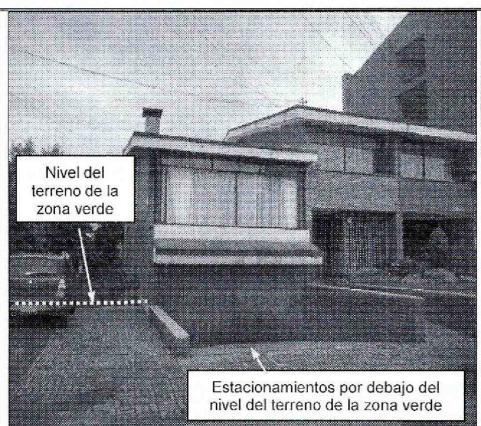
Fotografía 4. Vista del predio de la Calle 104B N. 47A-05, en el sector catastral Estoril de la Localidad de Suba. Se observa que es adyacente a la zona verde y que presenta tres (3) niveles junto con un sótano de estacionamiento.

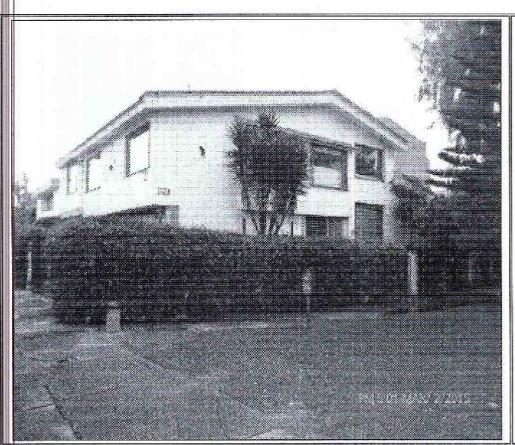
Fotografía 5. Vista del predio de la Calle 104A N. 47A-06, en el sector catastral Estoril de la Localidad de Suba. Se observa que es adyacente a la zona verde y al sendero peatonal evaluado y que presenta dos (2) niveles.

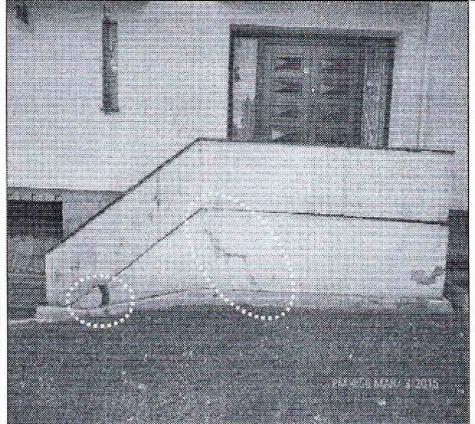
Entre las posibles causas por las cuales se presentan los daños en las escalinatas de acceso al predio de la Carrera 47A No. 104B-04 y sobre el sendero peatonal localizado al costado Oriental de los predios de la Calle 104A No. 47A-06 y la Calle 104B No. 47A-05, se encuentran posibles asentamientos del terreno del sector, favorecidos por la filtración de aguas sobre la zona verde, la cual es adyacente a los predios evaluados, así como la extensiones radiculares de los individuos arbóreos que se encuentran en dicha zona verde.

Fotografía 6. Escalinatas de acceso al predio de la Carrera 47A No. 104B-04, en el sector catastral Estoril de la Localidad de Suba, en donde se observan fisuras y grietas que no comprometen la funcionalidad de las escalinatas, ni de la vivienda en general.

- A la Secretaría Distrital de Ambiente y al Jardín Botánico "José Celestino Mutis", desarrollar las acciones que sean desde su competencia orientadas a identificar si los individuos arbóreos con su estructura radicular ubicados en la zona verde del costado Suroriental de los predios de la Carrera 47 No. 104A-05, de la Calle 104A No. 47A-06, de la Carrera 47A No. 104B-04 y de la Calle 104B No. 47A-05, en el sector catastral Estoril de la Localidad de Suba, están favoreciendo los daños observados en el sendero peatonal del costado Oriental de los predios de la Calle 104A No. 47A-06 y de la Calle 104B No. 47A-05, así como en las escalinatas de acceso al predio de la Carrera 47A No. 104B-04, y de ser el caso implementar los correctivos pertinentes.

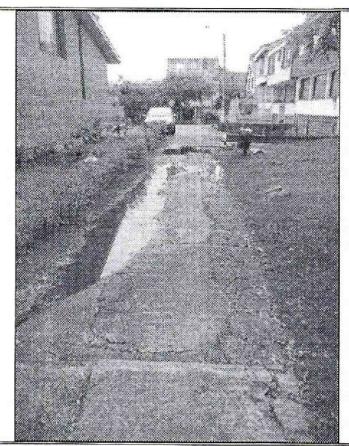
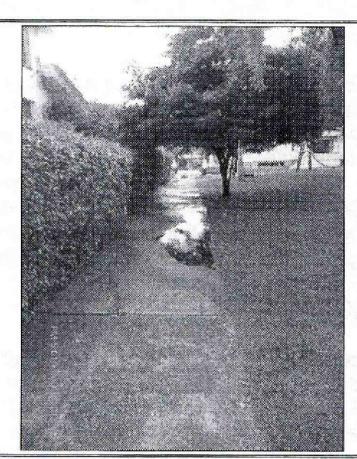
Hacia el costado Oriental del predio de la Calle 104A No. 47A-06 y del predio de la Calle 104B No. 47A-05, se localiza un sendero peatonal con una longitud de 40m y un ancho de 1m aproximadamente, conformado por losetas de concreto, sobre las cuales se identificaron fracturas y hundimientos, lo cual ha permitido la presencia de encharcamientos, situación que si bien no compromete la funcionalidad de dicho sendero, dificulta en tránsito de peatones por el mismo (ver fotografía 7 y 8).

Fotografía 7. Sendero peatonal ubicado al costado Oriental del predio de la Calle 104A No. 47A-06 y del predio de la Calle 104B No. 47A-05, en el sector catastral Estoril de la Localidad de Suba. Se observan fracturas y hundimientos en las losas de concreto que lo conforman, lo que ha favorecido en estancamiento de aguas.

Fotografía 8. Sendero peatonal ubicado al costado Oriental del predio de la Calle 104A No. 47A-06 y del predio de la Calle 104B No. 47A-05, en el sector catastral Estoril de la Localidad de Suba. Se observan fracturas y hundimientos en las losas de concreto que lo conforman, lo que ha favorecido en estancamiento de aguas.

- La funcionalidad del sendero peatonal ubicado al costado Oriental de los predios de la Calle 104A No. 47A-06 y del predio de la Calle 104B No. 47A-05, en el sector catastral Estoril de la Localidad de Suba, no se encuentran comprometidas en la actualidad por los hundimientos y fracturas evidenciadas sobre las losas de concreto que lo conforman, sin embargo es posible que dichos daños se incremente progresivamente al punto de dificultar el mayor magnitud el transito seguro de peatones por el mismo.

- A la alcaldía local de Suba desde su competencia identificar el responsable de desarrollar las acciones de mantenimiento y/o mejoramiento que sean necesarias sobre el sendero peatonal ubicado al costado Oriental de los predios de la Calle 104A No. 47A-06 y del predio de la Calle 104B No. 47A-05, en el sector catastral Estoril, con el fin de evitar el deterior del mismo y la dificultad para el tránsito de peatones por el mismo.
