DIAGNÓSTICO TÉCNICO DI-8054
SUBDIRECCIÓN DE ANÁLISIS DE RIESGOS Y EFECTOS DE CAMBIO CLIMÁTICO
COORDINACIÓN DE ASISTENCIA TÉCNICA
RADICADO IDIGER 2015ER2624

ATENDIÓ: Jairo Mauricio Díaz Salazar.				SOLICITANTE			
COE	22	MOVIL	9	Comunidad.			
FECHA	Marzo 03 de 2015	HORA	02:40 am	VIGENCIA: Temporal mientras no se modifique significativamente las condiciones físicas del sector

DIRECCIÓN	Carrera 8A No. 152-05.	ÁREA DIRECTA			1500m ²		
BARRIO	Sector catastral Cedro Salazar.	POBLACIÓN ATENDIDA			200		
UPZ	13 – Los Cedros.	FAMILIAS	48	ADULTOS	120	NIÑOS	80
LOCALIDAD	01 – Usaquén.	PREDIOS EVALUADOS			48		
CHIP	AAA0208KOZM.	OFICIO REMISORIO			CR-20258.

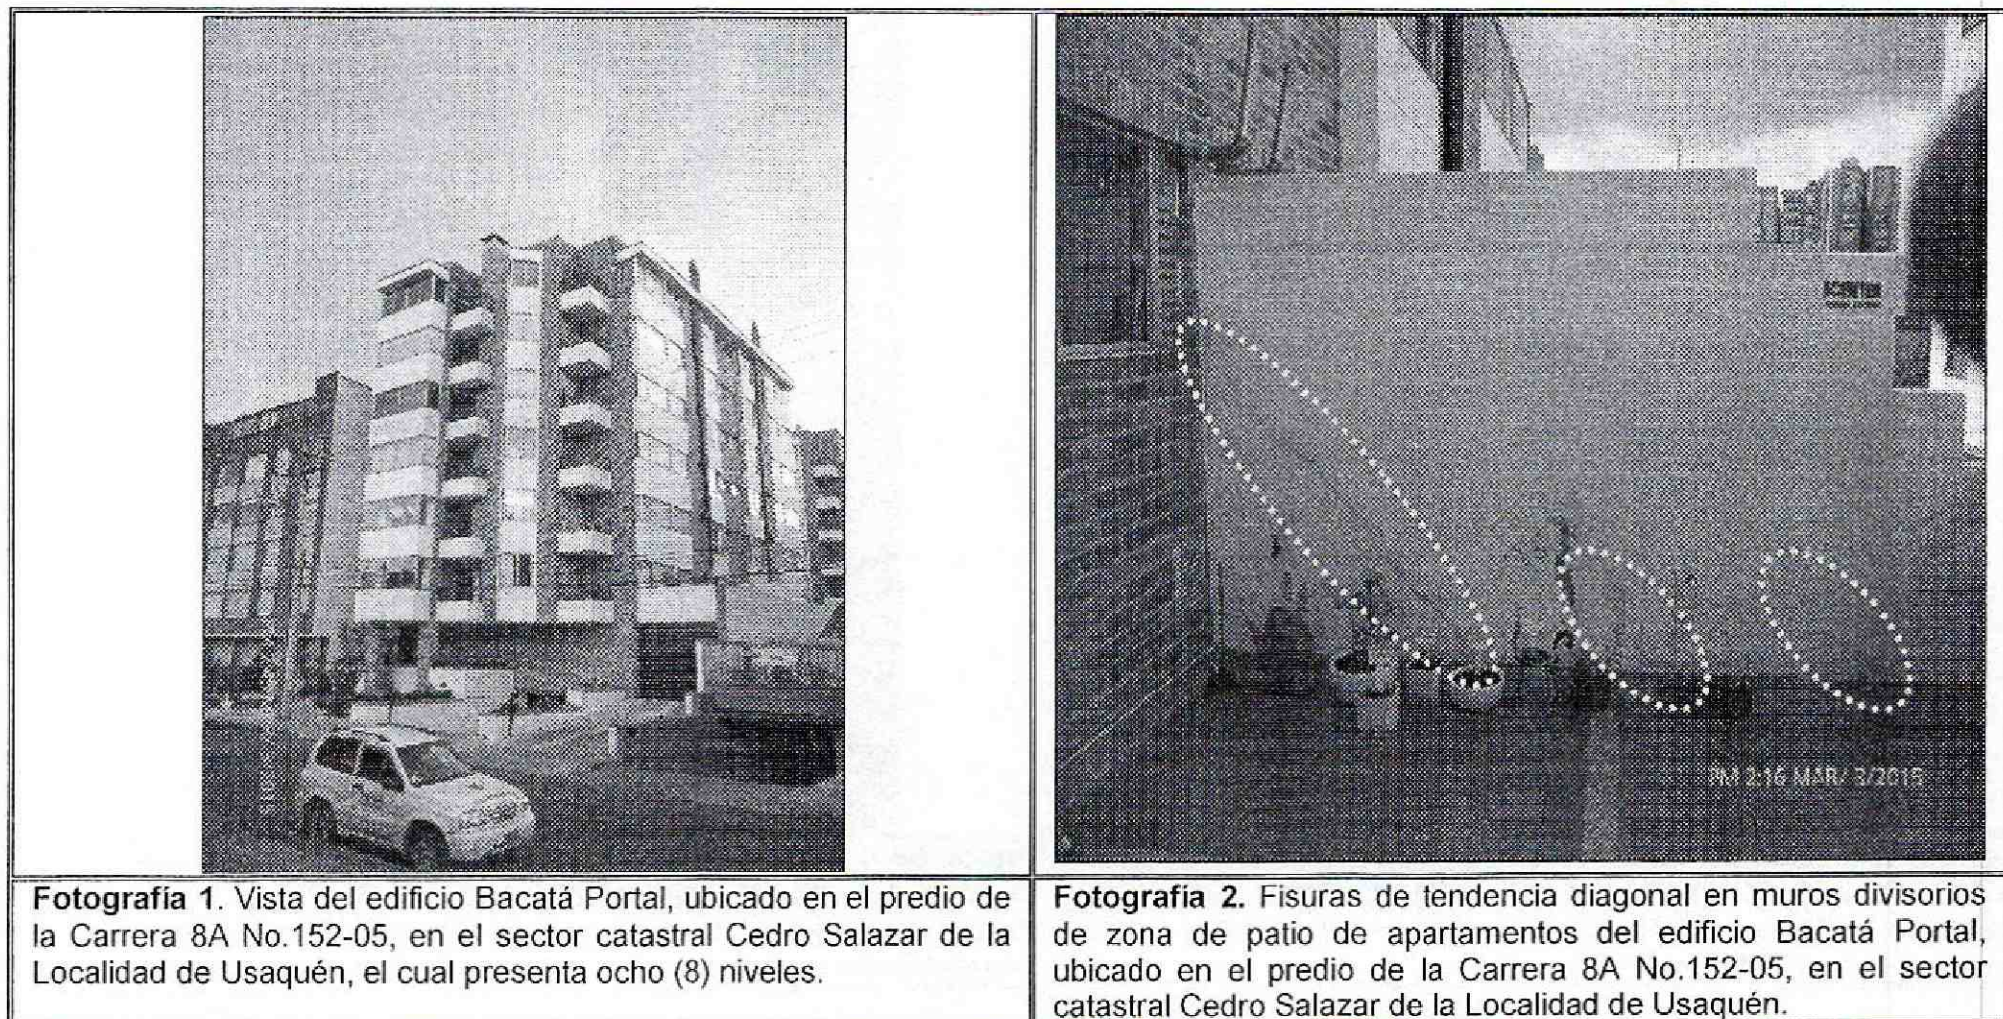
En atención al radicado IDIGER 2015ER2624, personal del Instituto Distrital de Gestión de Riesgos y Cambio Climático IDIGER, realizó visita técnica el día 03 de Marzo de 2015 al sector donde se localiza el predio de la Carrera 8A No. 152-05, en el sector catastral Cedro Salazar de la Localidad de Usaquén, encontrando que en dicho predio se ubica un edificio denominado Bacatá Portal, el cual se emplaza en una zona con una pendiente cercana a los 5°, consolidada urbanísticamente, con vías de acceso vehicular pavimentadas; zona sobre la cual no se identificaron afectaciones en el terreno que pudiesen comprometer la estabilidad de la infraestructura pública y privada del sector. (ver fotografía 1).

El edificio Bacatá Portal, ubicado en el predio de la Carrera 8A No. 152-05, se encuentra conformado por dos (2) torres de ocho (8) niveles, dos (2) para estacionamiento de vehículos y los seis (6) restantes para uso habitacional (ver fotografía 1), construidas bajo un sistema estructural de pórticos en concreto reforzado, placas de contrapiso en concreto, placas de entrepiso en concreto reforzado y cubierta en tejas de fibrocemento soportadas por correas metálicas; edificación sobre la cual se identificaron fisuras de tendencia diagonal y vertical con aberturas de 2mm en longitudes de hasta 3m aproximadamente sobre algunos muros de cerramiento y divisorios del primer nivel habitacional, que corresponden a elementos no estructurales (ver fotografía 2 a 8), al igual que algunas fisuras con abertura de 1mm en longitudes de hasta 4m aproximadamente, en las placas de entrepiso de la zona de estacionamiento de vehículos (ver fotografía 9), situación que en la actualidad no compromete la estabilidad y habitabilidad general de la edificación, sin embargo es posible que ante la

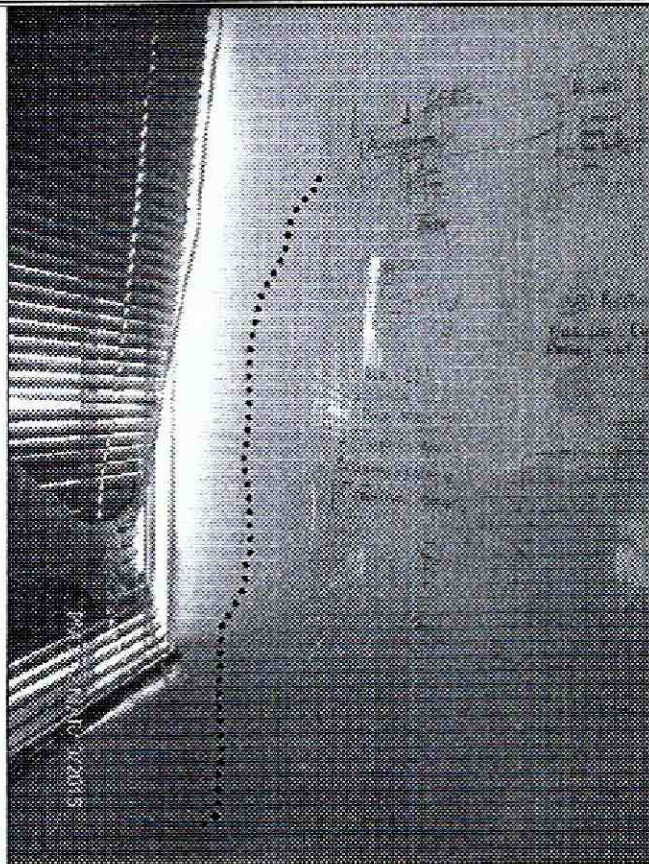
Entre las posibles causas por las cuales se presentan las afectaciones identificadas en el edificio Bacatá Portal emplazado en el predio de la Carrera 8A No. 152-05, en el sector catastral Cedro Salazar de la Localidad de Usaquén se encuentran posibles asentamientos diferenciales experimentados por la estructura del mismo, así como deformaciones del terreno donde se emplaza la mencionada edificación, relacionadas con asentamientos diferenciales de las edificaciones aledañas las cuales presentan entre cinco (5) y seis (6) niveles.

Fotografía 3. Fisuras de tendencia vertical en muros divisorios de zona de patio de apartamentos del edificio Bacatá Portal, ubicado en el predio de la Carrera 8A No.152-05, en el sector catastral Cedro Salazar de la Localidad de Usaquén.

- Al responsable y/o responsables del edificio Bacatá Portal ubicado en el predio de la Carrera 8A No. 152-05, en el sector catastral Cedro Salazar de la Localidad de Usaquén, desarrollar las acciones pertinentes encaminadas a determinar la capacidad y desempeño de la estructura y de la cimentación de la edificación evaluada, para lo cual es necesario adelantar estudios detallados que determinen la causa de las afectaciones que dicha edificación presenta; dichos estudios deben determinar el tipo de intervenciones a implementarse con el fin de reparar y llevar la edificación a los niveles de seguridad requeridos, garantizando que se cumplan los requerimientos establecidos en la Ley 400 de DI-8054

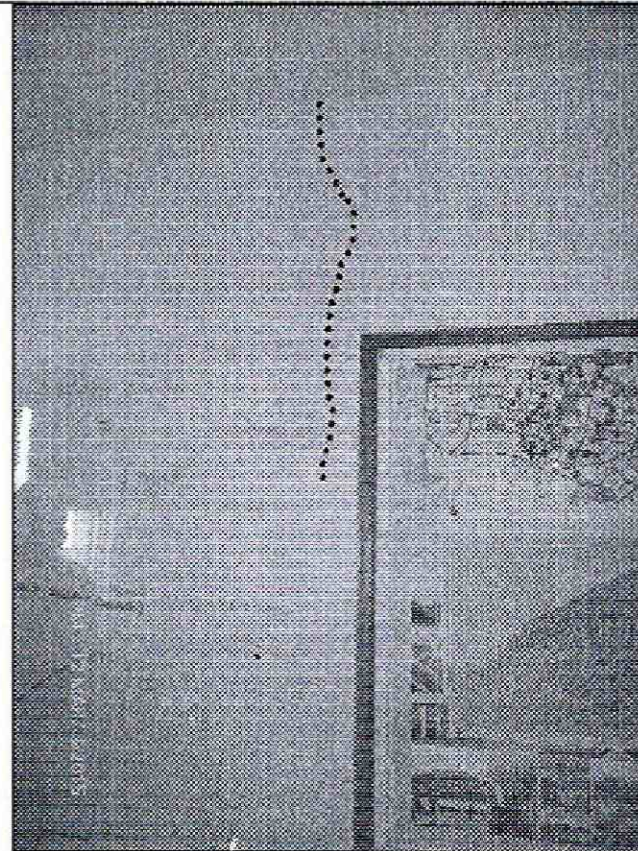
Fotografía 4. Fisuras de tendencia vertical en muros divisorios de zona de patio de apartamentos del edificio Bacatá Portal, ubicado en el predio de la Carrera 8A No.152-05, en el sector catastral Cedro Salazar de la Localidad de Usaquén.

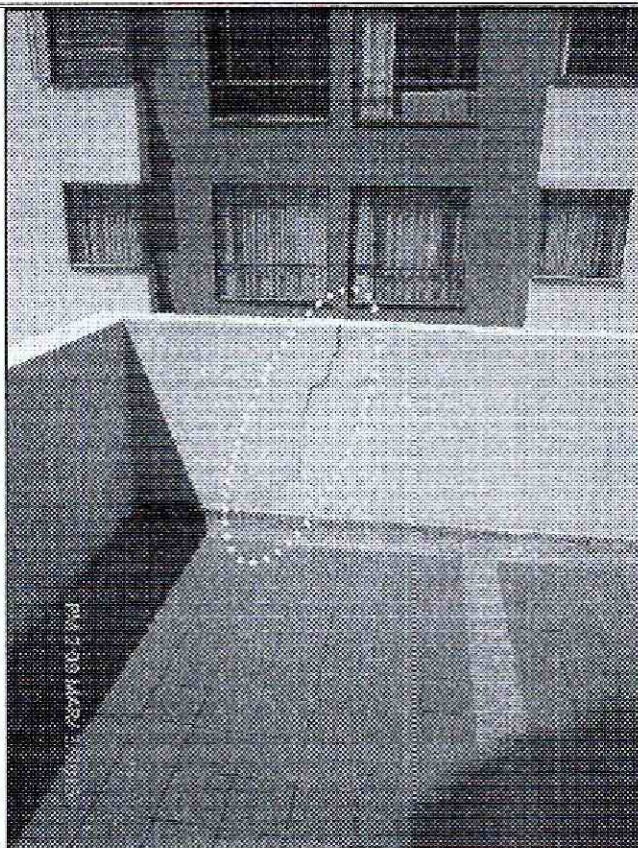
Fotografía 5. Fisuras de tendencia diagonal en muros divisorios de zona de patio de apartamentos del edificio Bacatá Portal, ubicado en el predio de la Carrera 8A No.152-05, en el sector catastral Cedro Salazar de la Localidad de Usaquén.

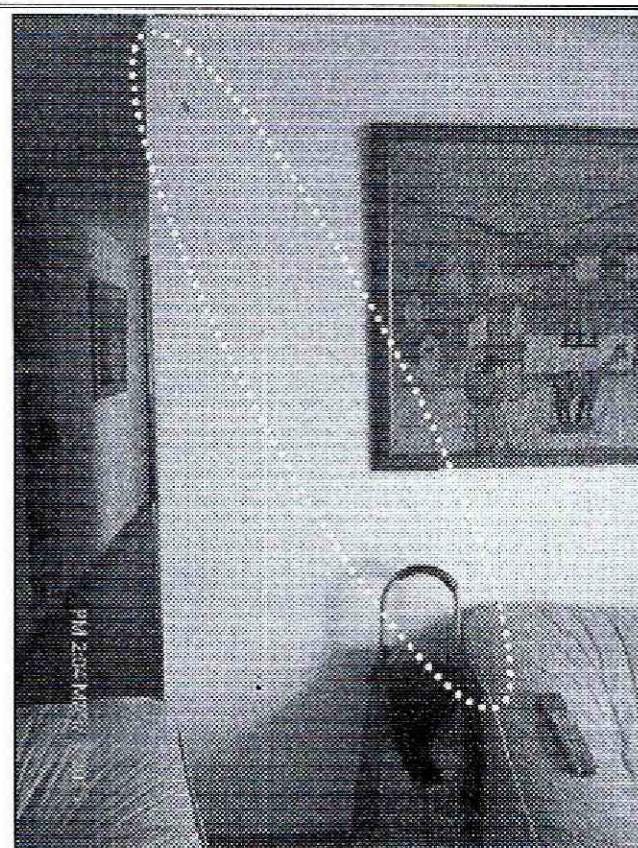
Fotografía 6. Fisuras de tendencia diagonal en muros divisorios de zona de patio de apartamentos del edificio Bacatá Portal, ubicado en el predio de la Carrera 8A No.152-05, en el sector catastral Cedro Salazar de la Localidad de Usaquén.

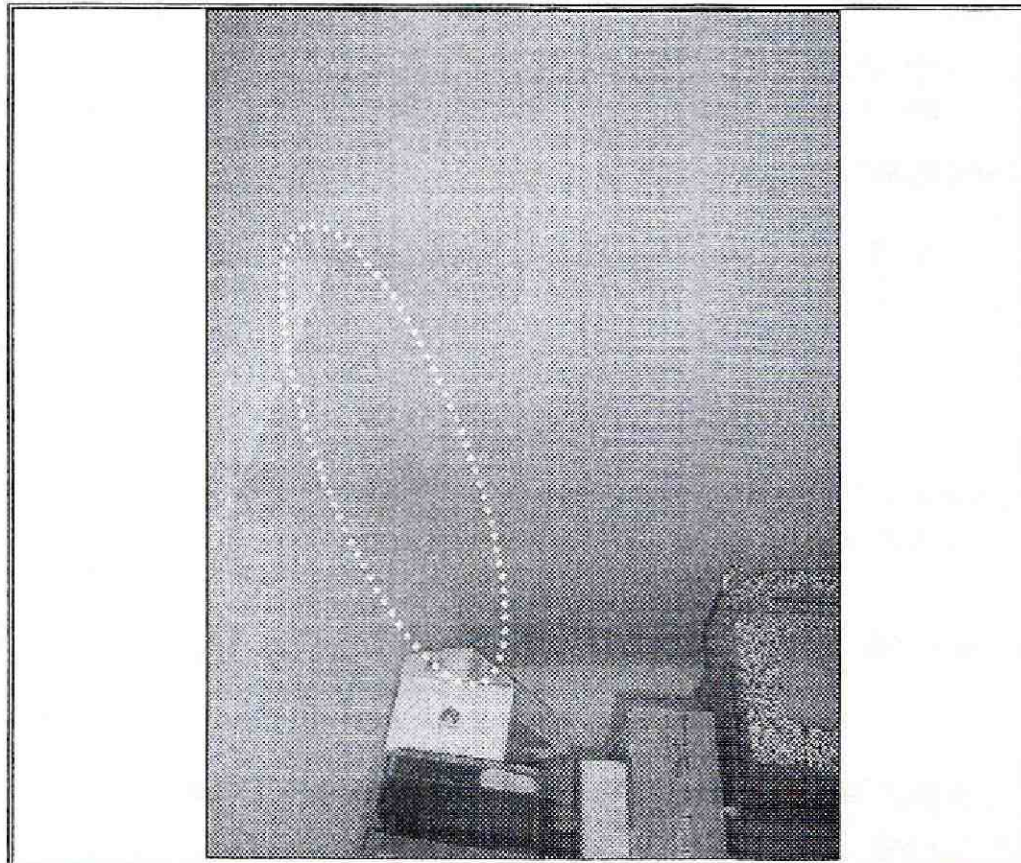
Fotografía 7. Fisuras identificadas entre muros divisorios y placa de entrepiso del primer nivel habitacional de apartamentos del edificio Bacatá Portal, ubicado en el predio de la Carrera 8A No.152-05, en el sector catastral Cedro Salazar de la Localidad de Usaquén.

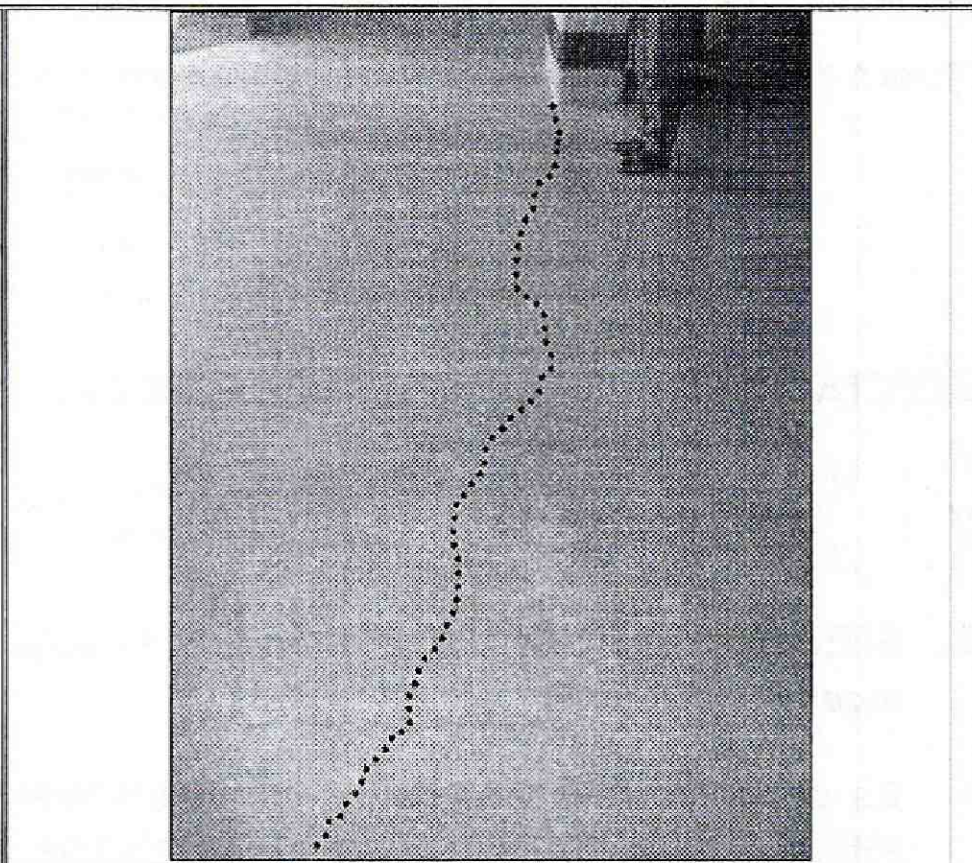
Fotografía 8. Fisuras identificadas en placa de entrepiso de zona de estacionamiento del edificio Bacatá Portal, ubicado en el predio de la Carrera 8A No.152-05, en el sector catastral Cedro Salazar de la Localidad de Usaquén.

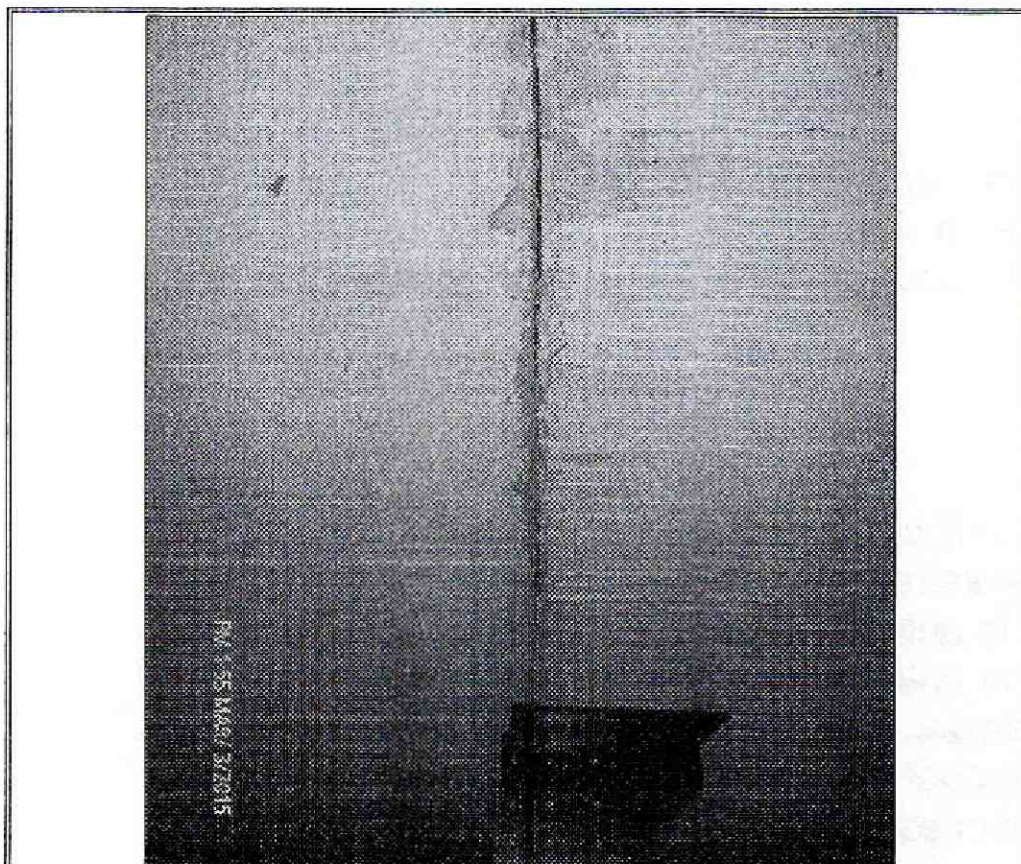
Se destaca que en el recorrido realizado a nivel de sótanos se identificaron algunas aberturas, las cuales no corresponden a fallas estructurales, sino a dilataciones constructivas (ver *fotografía 9 y 10*), desarrolladas en su momento con el propósito de separar las estructuras de las dos (2) torres de apartamentos que se emplazan en el predio evaluado, y por las cuales se están generando filtraciones de agua, que si bien han generado algunas huellas en las placas de entepiso de los dos (2) sótanos de estacionamientos (ver *fotografía 9*), no afectan la funcionalidad de los mismos.

Fotografía 9. Vista de placa de entrepiso en zona de estacionamiento de vehículos del edificio Bacatá Portal ubicado en el predio de la Carrera 8A No.152-05, en el sector catastral Cedro Salazar de la Localidad de Usaquén. Se observa las huellas de agua y una de las dilataciones constructivas de la estructura.

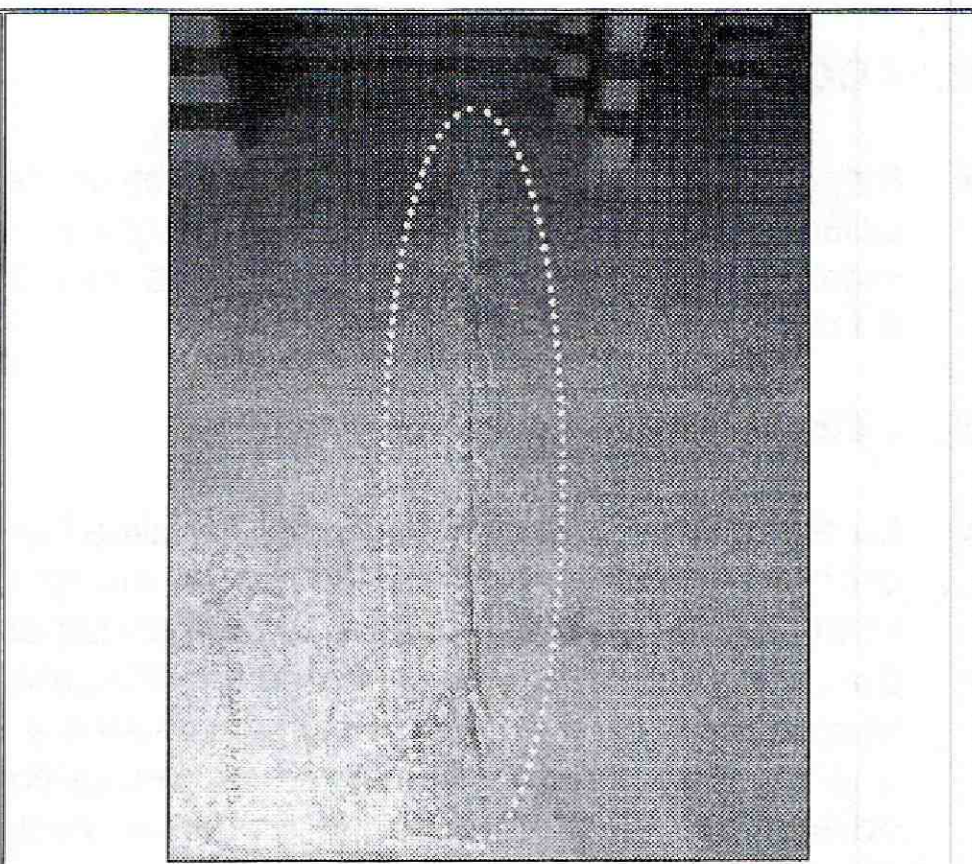
Fotografía 10. Vista de placa de entrepiso en zona de estacionamiento de vehículos del edificio Bacatá Portal ubicado en el predio de la Carrera 8A No.152-05, en el sector catastral Cedro Salazar de la Localidad de Usaquén. Se observa una separación en la placa que corresponde a una dilatación constructiva.
