**DIAGNÓSTICO TÉCNICO DI - 8342**  
**SUBDIRECCIÓN DE ANÁLISIS DE RIESGOS Y EFECTOS DE CAMBIO CLIMÁTICO**  
**COORDINACIÓN DE ASISTENCIA TÉCNICA**  
**EVENTO SIRE 3083917**

DIRECCIÓN	Diagonal 48 Sur No. 131 – 09 Diagonal 48 Sur No. 131 – 06	ÁREA DIRECTA	36 m <sup>2</sup>		
BARRIO	Marco Fidel Suarez II Sector	POBLACIÓN ATENDIDA	8		
UPZ	53 – Marco Fidel Suarez	FAMILIAS	2	ADULTOS	4
LOCALIDAD	18 – Rafael Uribe Uribe	PREDIOS EVALUADOS	2		
CHIP	AAA0009ENLW AAA0008LPHY	OFICIO REMISORIO	CR-20892

REMOCIÓN EN MASA  INUNDACIÓN  ESTRUCTURAL

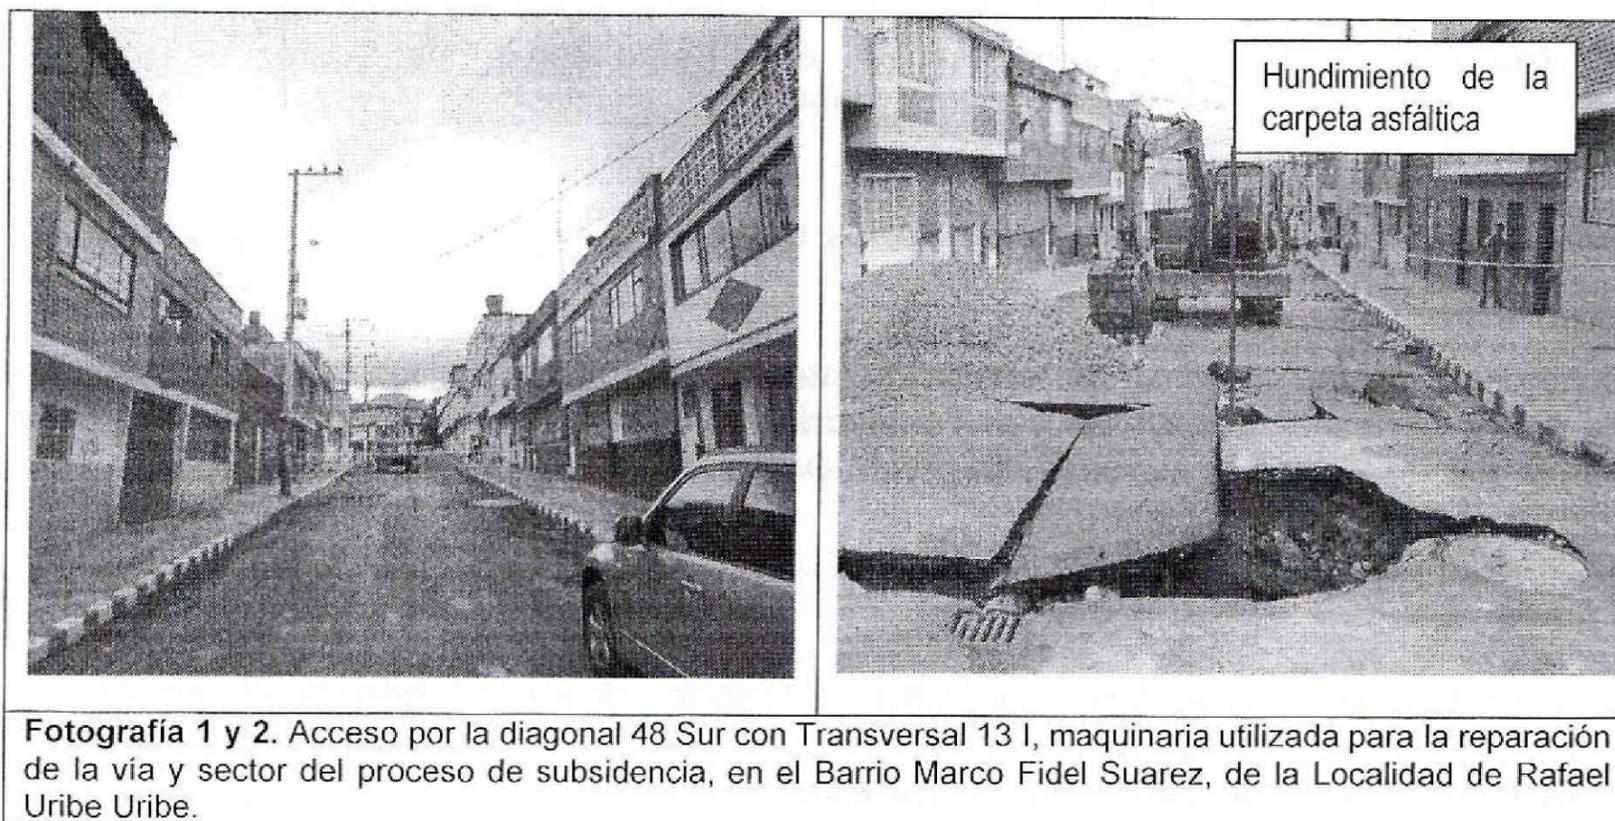
Producto del hundimiento identificado en la Diagonal 48 Sur con la Transversal 13 I, se presenta la ruptura del pavimento conformado por carpeta asfáltica, así como afectaciones en la red de

alcantarillado de aguas residuales y dos pozos de inspección, favoreciendo el aporte de aguas al terreno. No se evidencian afectaciones en las viviendas emplazadas en los predios de la Diagonal 48 Sur No. 13I – 06 y de la Diagonal 48 Sur No. 13I – 09, viviendas de dos (2) y tres (3) niveles respectivamente, construidas en mampostería parcialmente confinada, con cubiertas en teja de asbesto cemento; donde no se evidencian daños que indiquen compromiso en la estabilidad estructural y habitabilidad en la actualidad. Sin embargo, es posible que ante cargas dinámicas (tipo sismo u otras), puedan comprometerse la estabilidad estructural y habitabilidad de las viviendas en comento (Ver fotografía 1).

Dentro de las posibles causas por las cuales se presentó el hundimiento de la vía ubicada en la Diagonal 48 Sur y la Transversal 13 I, en el Barrio Marco Fidel Suarez, de la Localidad de Rafael Uribe Uribe, se puede mencionar la presencia de filtraciones de aguas procedentes de las redes hidráulicas del sector, lo cual ha favorecido el lavado de finos y por ende el cambio volumétrico del suelo de soporte de las vías.

- De no desarrollarse acciones de reparación integral de la red hidráulica del sector Afectado a la altura de la Diagonal 48 Sur con Transversal 13 I, en el Barrio Marco Fidel Suarez, es posible que en el área se incrementen progresivamente las afectaciones de las vías.

- Se recomienda a la Alcaldía Local de Rafael Uribe Uribe, desde sus competencias, mantener la medida de restricción parcial de uso de la intersección vial de la Diagonal 48 Sur con Transversal 13 I, hasta tanto se realicen las acciones que garanticen la estabilidad y funcionalidad de la vía.

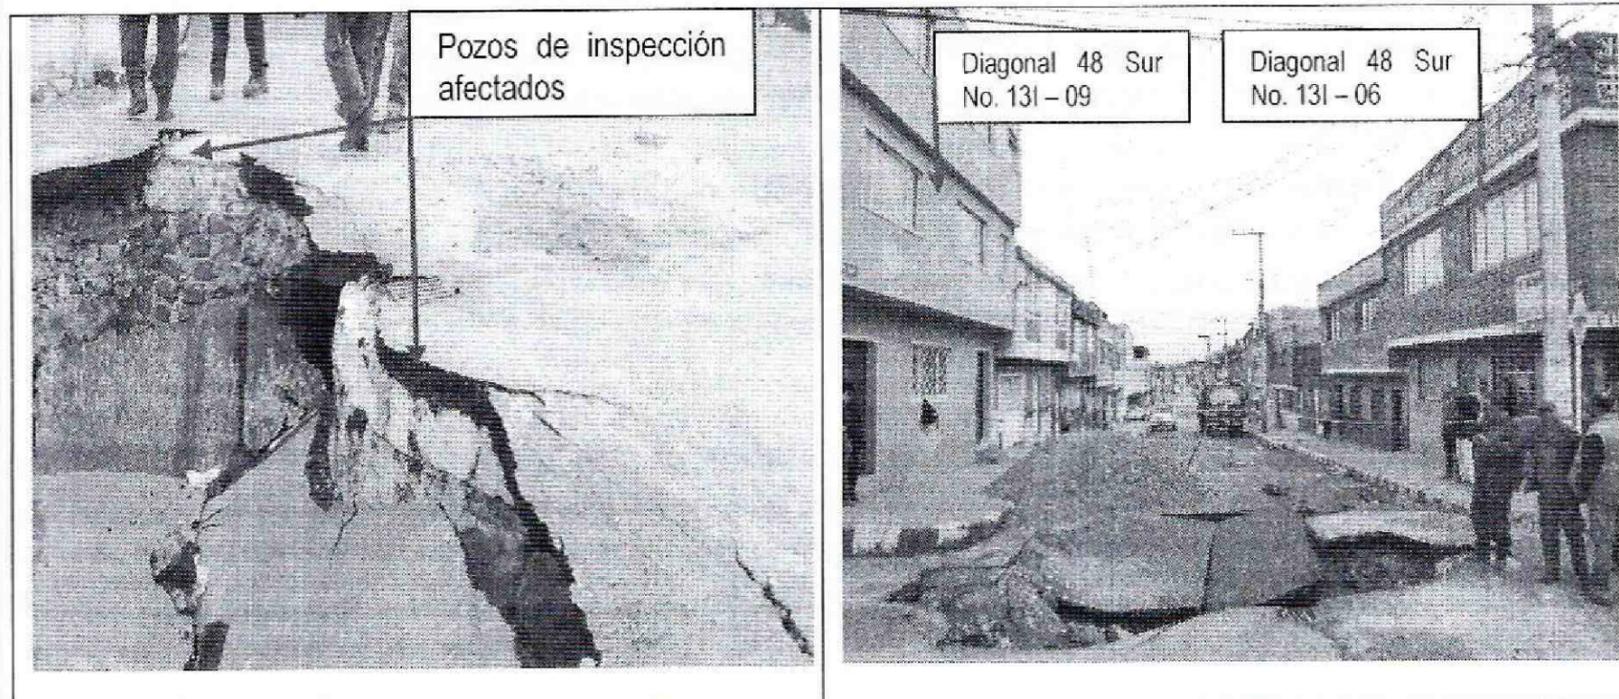
Fotografía 3 y 4. Pozos de Inspección afectados por el proceso de subsidencia y predios de la Diagonal 48 Sur No. 13I – 09 y Diagonal 48 Sur No. 13I – 06, en el Barrio Marco Fidel Suarez, de la Localidad de Rafael Uribe Uribe.

- Se recomienda a la Alcaldía Local de Rafael Uribe Uribe, desde sus competencias, identificar el responsable y/o responsables de implementar las acciones necesarias, que garanticen la funcionalidad de las vías correspondientes a la intersección de la vía de la Diagonal 48 Sur con Transversal 13 I.
- A la Empresa de Acueducto y Alcantarillado de Bogotá – EAB, desde su respectiva competencia, realizar revisión de las redes del sector de la Diagonal 48 Sur No. 13I – 09 y la Diagonal 48 Sur No. 13I – 06, del Barrio Marco Fidel Suarez, de la Localidad de Rafael Uribe Uribe, con el fin de garantizar su adecuado funcionamiento y descartar y/o evitar la presencia de fugas producto del desempate y/o rotura de las mismas.
