DIAGNÓSTICO TÉCNICO – DI-8346
SUBDIRECCIÓN DE ANÁLISIS DE RIESGOS Y EFECTOS DE CAMBIO CLIMÁTICO
COORDINACIÓN DE ASISTENCIA TÉCNICA
RADICADO IDIGER 2015ER9529
EVENTO SIRE 3119152

DIRECCIÓN	Tv. 9 Este No. 96B - 50	ÁREA DIRECTA	25 m ²				
BARRIO	San Luis Altos del Cabo	POBLACIÓN ATENDIDA	7				
UPZ	89 – San Isidro-Patios	FAMILIAS	2	ADULTOS	5	NIÑOS	2
LOCALIDAD	2 – Chapinero	PREDIOS EVALUADOS	1				
CHIP	AAA0158NTJH	OFICIO REMISORIO	CR-20898

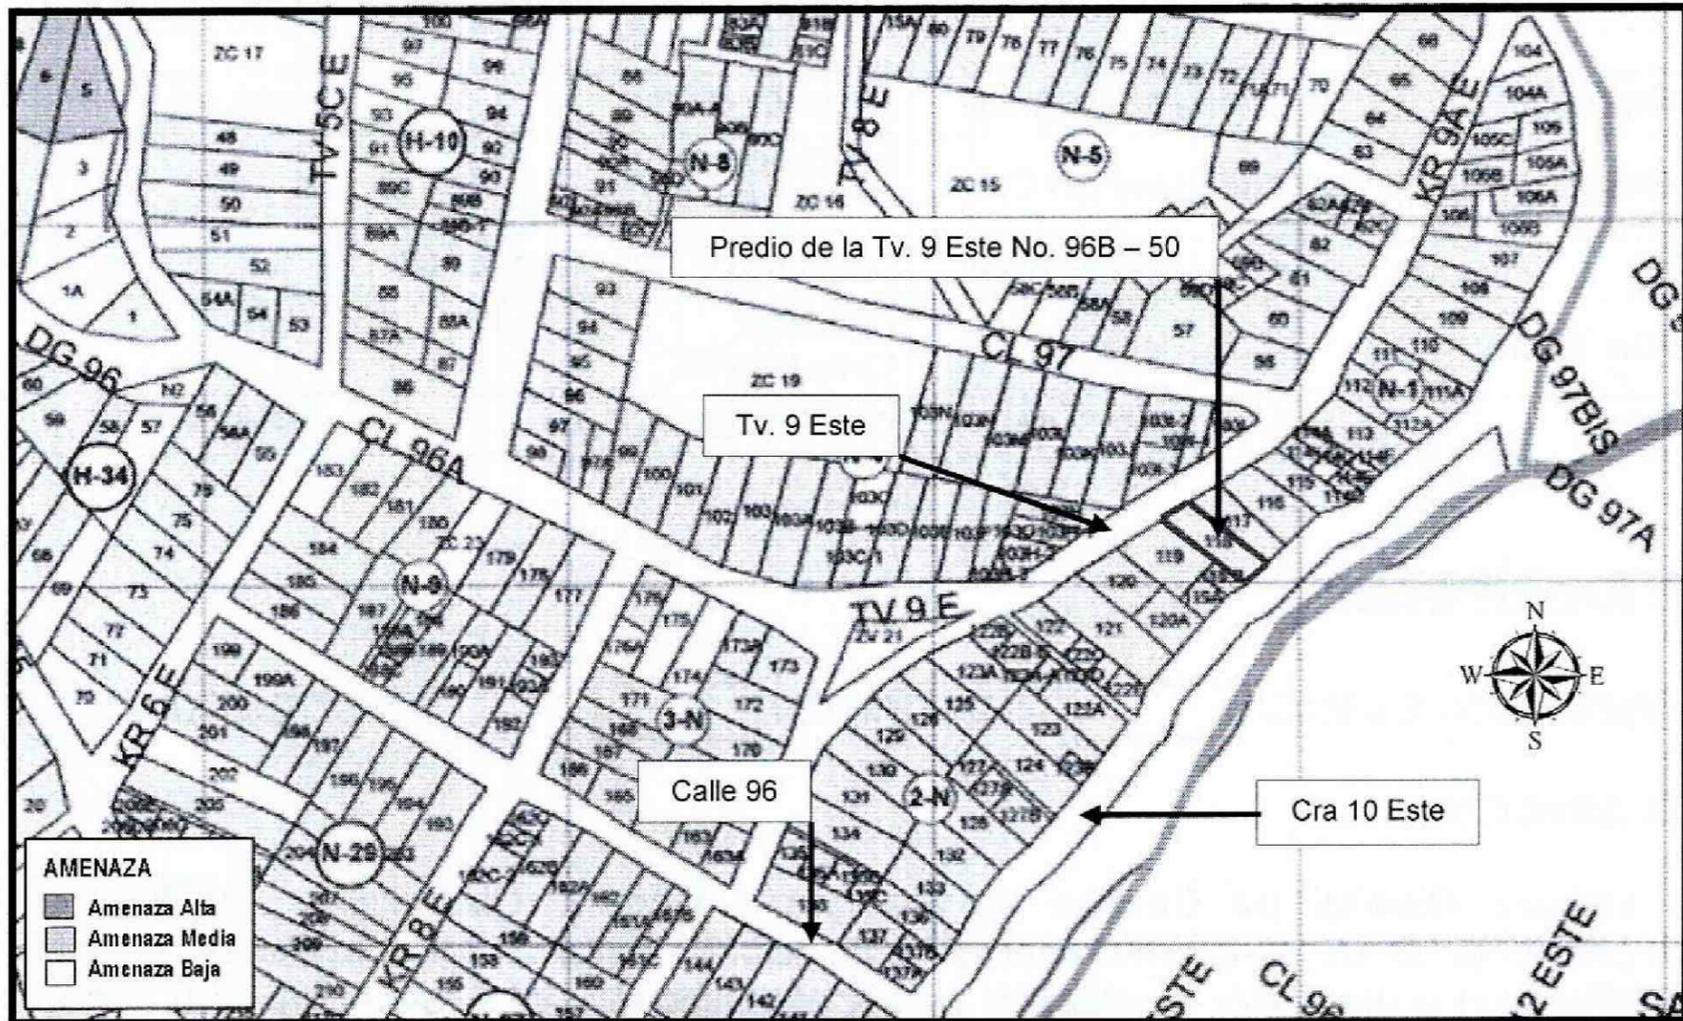
El Barrio San Luis Altos del Cabo, del Sector Catastral San Luis Altos del Cabo, de la Localidad de Chapinero, se encuentra en trámite de legalización por parte de la Secretaría Distrital de Planeación - SDP, no obstante el Instituto Distrital de Gestión de Riesgos y Cambio Climático IDIGER, emitió el Concepto Técnico No. 4488 del 21 de junio de 2007, donde define que el predio de la Tv. 9 Este No. 96B – 50, se encuentra en una zona de Riesgo Medio por fenómenos de Remoción en Masa. Además recomienda implementar obras de infraestructura como redes de acueducto y alcantarillado, pavimentación de vías y construcción de obras de drenaje para el manejo de aguas de escorrentía superficial, para que contribuyan con el mejoramiento integral del sector. (Ver figura 1).

Figura 1. Localización y nivel de Riesgo del predio de la Tv. 9 Este No. 96B – 50, Barrio San Luis Altos del Cabo, de la Localidad de Chapinero. Fuente: C.T. No. 4488 de 2007.

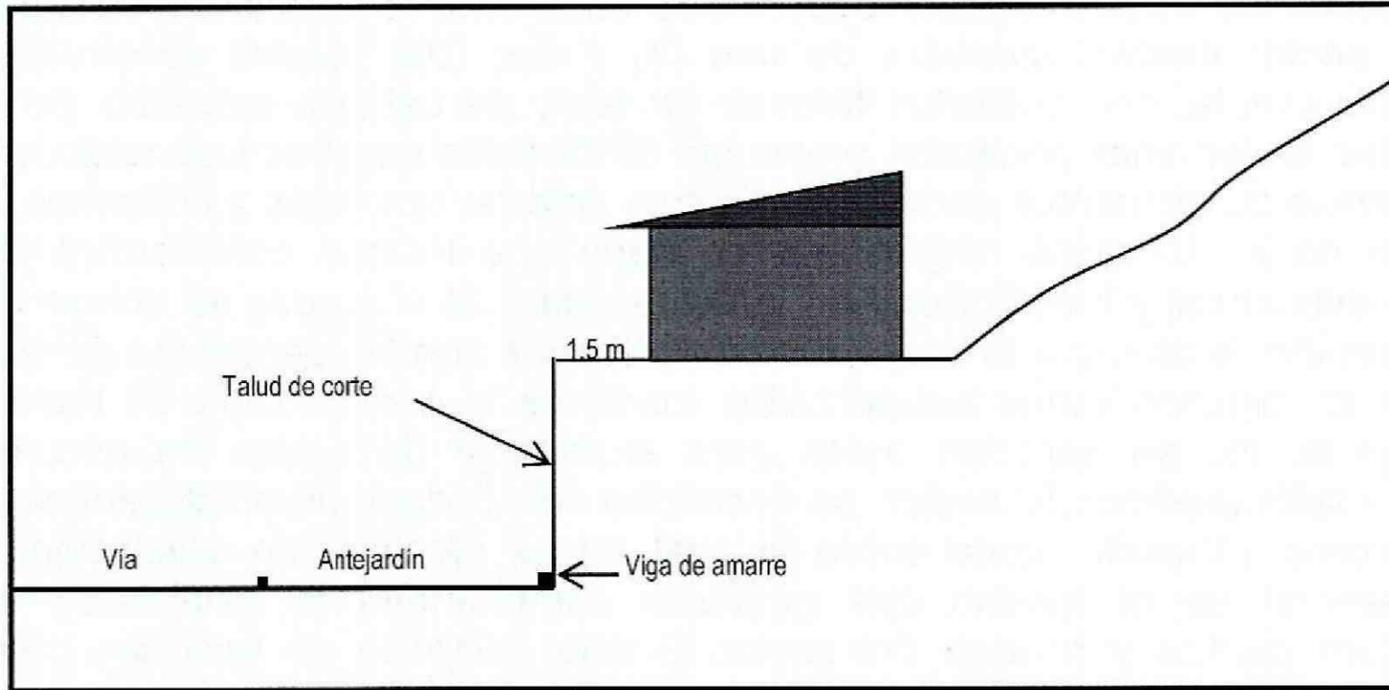
Figura 2. Perfil localización de la vivienda emplazada en el predio de la Tv. 9 Este No. 96B – 50.

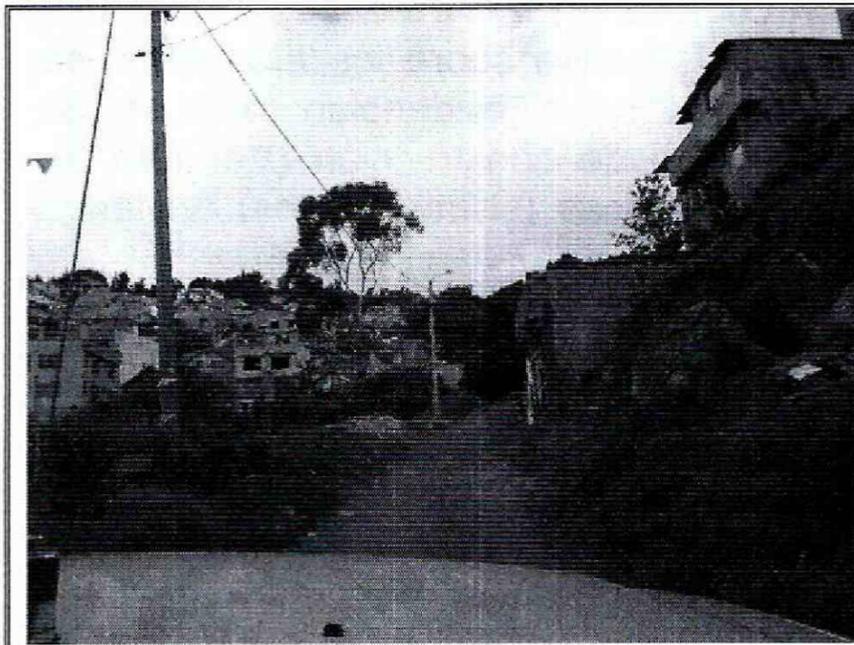
– 50, del Barrio San Luis Altos del Cabo, de la Localidad de Chapinero; observando que en el sector existen viviendas de uno (1) y dos (02) niveles construidas en mampostería simple, con cubiertas livianas en tejas de asbesto cemento y/o zinc; viviendas que en términos generales presentan deficiencias constructivas relacionadas con la ausencia de elementos de confinamiento y amarre, tipo vigas y columnas, pero en las que no se identificó ningún tipo de daño que indique compromiso en su estabilidad estructural y habitabilidad en la actualidad. Las viviendas se ubican en un sector de pendiente alta, por lo cual fueron emplazadas con la adecuación de taludes de corte o en algunos casos estabilizados mediante la construcción de muros en piedra pegada. No se aprecian obras para el manejo de aguas de escorrentía superficial y subsuperficial. El sector se encuentra consolidado urbanísticamente, con vías de acceso vehicular; zona sobre la cual no se identificaron afectaciones de carácter general en el terreno que pudiesen comprometer la estabilidad de la infraestructura pública y privada del sector. El sitio dispone de servicios públicos domiciliarios básicos. (Ver fotografía 1).

Foto No. 1. Aspecto de la vía de acceso a la vivienda de la Tv. 9 Este No. 96B – 50, del Barrio San Luis Altos del Cabo, de la Localidad de Chapinero.

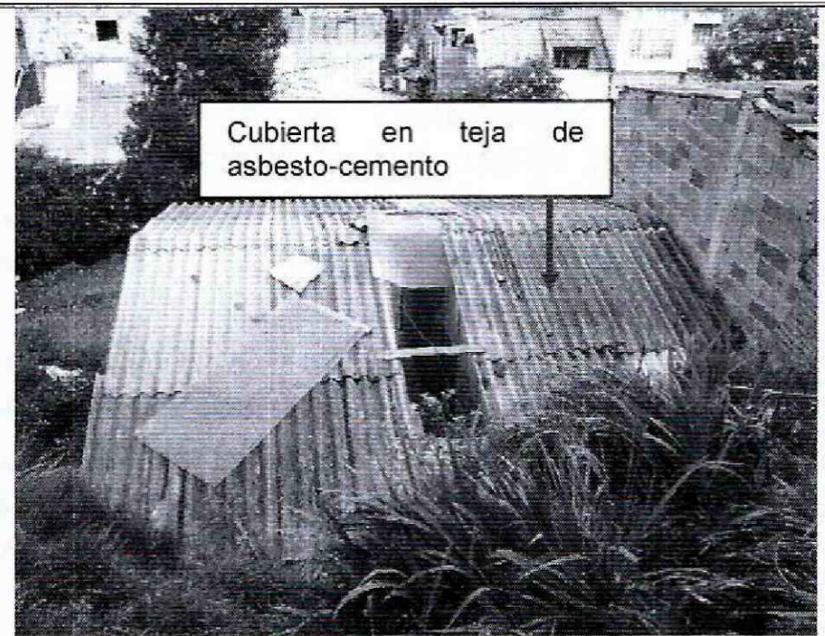
La vivienda emplazada en el predio de la Tv. 9 Este No. 96B – 50, del Barrio San Luis Altos del Cabo, de la Localidad de Chapinero; corresponde a una vivienda de un (01) nivel, construida en paneles prefabricados, con cubierta en teja de asbesto cemento, soportada por un entramado en madera, el cual descansa sobre los elementos de cerramiento perimetral de la misma (Ver foto 2), se evidencian deficiencias constructivas relacionadas principalmente con el tipo de construcción (Ver foto 3), haciéndola vulnerable ante la acción de cargas dinámicas (sismo u otros). Vivienda que en la actualidad no se encuentra habitada.

Foto No. 2. Vista de la cubierta en teja de asbesto-cemento de la vivienda de la Tv. 9 Este No. 96B – 50, del Barrio San Luis Altos del Cabo, de la Localidad de Chapinero.

- Al responsable y/o responsables del predio emplazado en la Tv. 9 Este No. 96B – 50, del Barrio San Luis Altos del Cabo, de la Localidad de Chapinero; implementar acciones de mantenimiento de la vivienda, lo anterior con el fin de garantizar las condiciones de estabilidad estructural y habitabilidad de la vivienda.
- Al responsable y/o responsables del predio emplazado en la Tv. 9 Este No. 96B – 50, del Barrio San Luis Altos del Cabo, de la Localidad de Chapinero; realizar obras de protección en el talud de corte, para garantizar las condiciones de estabilidad del mismo.
- A la Alcaldía Local de Chapinero verificar si las labores de adecuación que se adelantan en el predio de la Transversal 9 Este No. 96B – 50, del Barrio San Luis Altos del Cabo, de la Localidad de Chapinero; cuentan con los permisos respectivos y cumplen con la normatividad vigente.

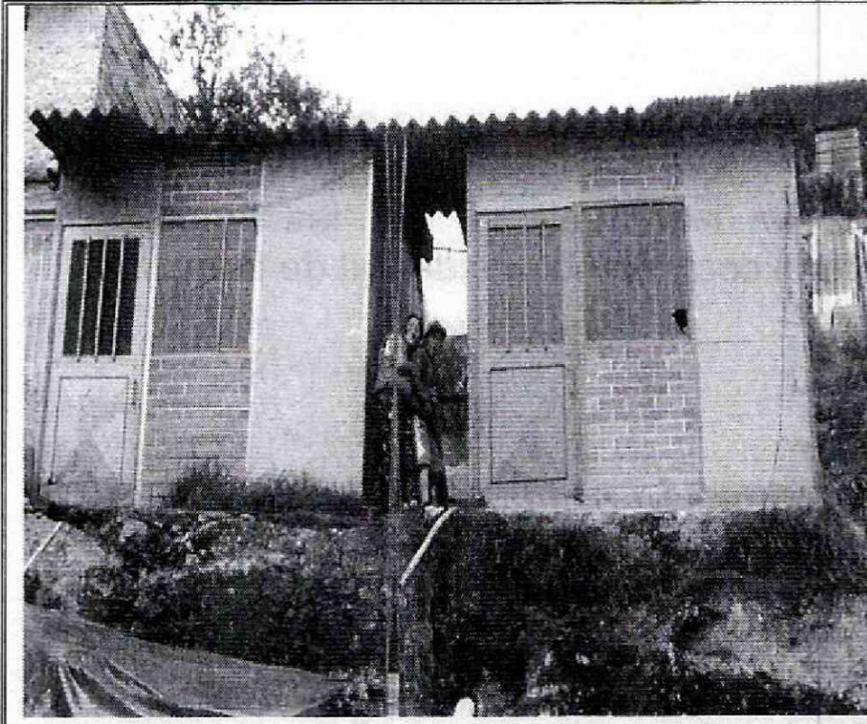
Foto No. 3. Aspecto de la vivienda de la Tv. 9 Este No. 96B – 50, del Barrio San Luis Altos del Cabo, de la Localidad de Chapinero.

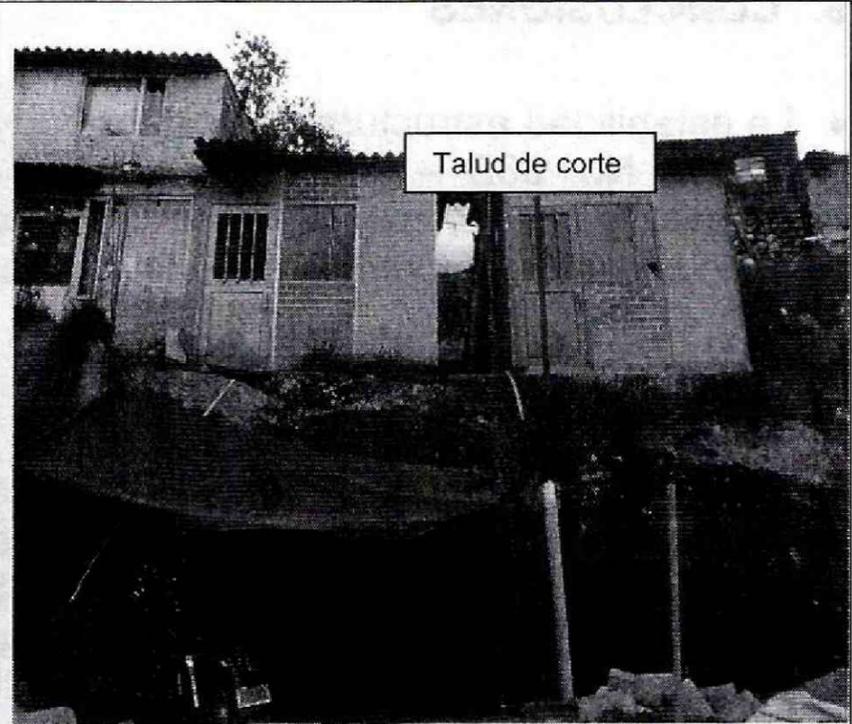
En el costado noroccidental del predio (parte frontal) se implementó un talud de corte; donde como medida de protección y/o estabilización se adelanta la construcción de obras, sin que se pueda constatar el tipo de la misma, ya que solo se ve una viga de amarre de aproximadamente 5 metros de longitud y unas columnas en pie, con dimensiones aproximadas de 3,00 metros de longitud. Se evidencia como medida para el manejo de aguas de escorrentía subsuperficial, tubería en PVC, de 4 pulgadas (Ver foto 4). En el momento de la inspección se evidenció un desprendimiento de material en un volumen de 0.5 m³, en el talud de corte, situación que compromete la estabilidad de la vivienda allí emplazada.

Entre las posibles causas, que ocasionaron el desprendimiento de material, se puede mencionar la falta de obras de protección y/o estabilización, lo mismo que falta de obras para el adecuado manejo de aguas de escorrentía superficial en el talud de corte existente sobre el costado noroccidental de la vivienda emplazada en el predio de la Tv. 9 Este No. 96B – 50.

Foto No. 4. Talud de corte acondicionado frente a la vivienda de la Tv. 9 Este No. 96B – 50, del Barrio San Luis Altos del Cabo, de la Localidad de Chapinero.

- La estabilidad estructural y habitabilidad de la vivienda emplazada en la Transversal 9 Este No. 96B – 50, del Barrio San Luis Altos del Cabo, de la Localidad de Chapinero, se encuentran comprometidas en la actualidad, por las labores de adecuación del talud de corte ubicado sobre el costado noroccidental de la misma.

- Al responsable y/o responsables de la vivienda emplazada en el predio de la Tv. 9 Este No. 96B – 50, del Barrio San Luis Altos del Cabo, de la Localidad de Chapinero; mantener evacuada la vivienda hasta tanto se implementen las medidas de contención en el talud de corte ubicado sobre el costado noroccidental,

que garanticen las condiciones de estabilidad y habitabilidad de la misma.
