**DIAGNÓSTICO TÉCNICO - DI No. 8348**  
**SUBDIRECCIÓN DE ANÁLISIS DE RIESGOS Y EFECTOS DEL CAMBIO CLIMÁTICO**  
**COORDINACIÓN DE ASISTENCIA TÉCNICA**  
**RADICADO IDIGER 2015ER10451**

<b>DIRECCIÓN</b>	Calle 75B Sur No. 14A-33	<b>ÁREA DIRECTA</b>	10 m <sup>2</sup>		
<b>SECTOR CATASTRAL</b>	Monterrey	<b>POBLACIÓN ATENDIDA</b>	7		
<b>UPZ</b>	68 – El Tesoro	<b>FAMILIAS</b>	1	<b>ADULTOS</b>	5
<b>LOCALIDAD</b>	19 – Ciudad Bolívar	<b>PREDIO EVALUADO</b>	1		
<b>CHIP</b>	AAA0025NJLF	<b>OFICIO REMISORIOS</b>	CR-20900

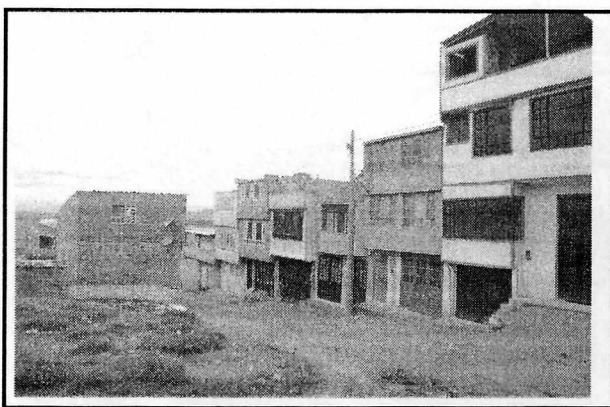
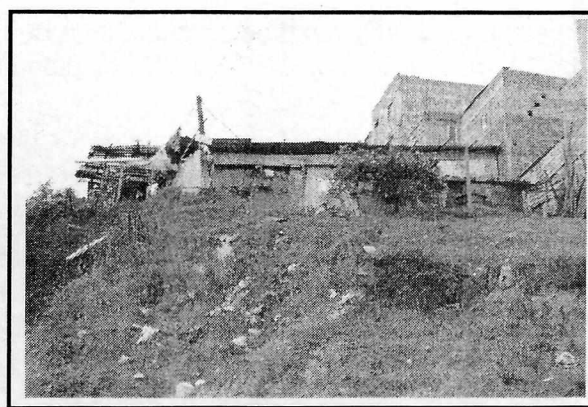
En atención al Radicado IDIGER No. 2015ER10415, personal del Instituto Distrital de Gestión de Riesgo y Cambio Climático - IDIGER, realizó visita técnica el día treinta (30) de junio al predio de la Calle 75B Sur No. 14A-33, del Barrio Monterrey, de la Localidad de Ciudad Bolívar; observando que en el sector existen viviendas de uno (1), dos (02) y tres (3) niveles construidas en material de recuperación y mampostería parcialmente confinada, con cubiertas livianas en tejas de asbesto cemento y/o zinc; viviendas que en términos generales presentan deficiencias constructivas relacionadas con la ausencia de elementos de confinamiento y amarre, tipo vigas y columnas, pero en las que no se identifican daños que indiquen compromiso en la estabilidad estructural y habitabilidad en la actualidad. Las viviendas se ubican en un sector de pendiente moderada, consolidada urbanísticamente, con vías de acceso vehicular; zona sobre la cual no se identificaron afectaciones de carácter general en el terreno que pudiesen comprometer la estabilidad de la infraestructura pública y privada del sector. El sitio dispone de servicios públicos domiciliarios básicos. (Ver fotografía 1).

En el predio de la Calle 75B Sur No. 14A-33, se emplaza una vivienda de un (1) nivel, construida en material de recuperación, piso en tierra, cubierta en láminas de zinc soportada por un entramado en madera el cual descansa sobre los elementos de cerramiento perimetral de la misma. La vivienda evidencia deficiencias constructivas relacionadas principalmente por la ausencia de elementos de confinamiento y amarre tipo vigas y columnas (Ver foto 3), haciéndola vulnerable ante la acción de cargas dinámicas (sismo u otros). Sin embargo, no se identificaron afectaciones como deformaciones y/o pérdida de verticalidad en los elementos que conforman la estructura de la vivienda que indique compromiso en la estabilidad estructural de la vivienda en la actualidad.

**Fotografías 1 y 2.** Aspecto de las viviendas del sector y de la vivienda emplazada en el predio de la Calle 75B Sur No. 14A-33, del Barrio Monterrey, de la Localidad de Ciudad Bolívar.

- Al responsable y/o responsables del predio ubicado en la Calle 75B Sur No. 14A-33, del Barrio Monterrey, de la Localidad de Ciudad Bolívar, implementar acciones para el mejoramiento y reforzamiento de la vivienda, con el propósito de garantizar durante la vida útil del inmueble, las condiciones adecuadas para su uso.
- A los responsables del predio ubicado en la Calle 75B Sur No. 14A-33, del Barrio Monterrey, de la Localidad de Ciudad Bolívar, realizar un seguimiento permanente de las

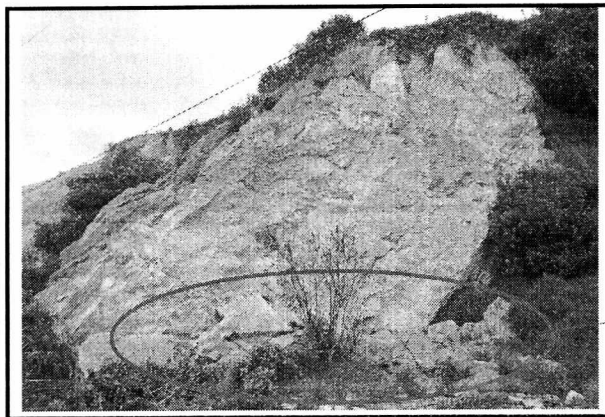
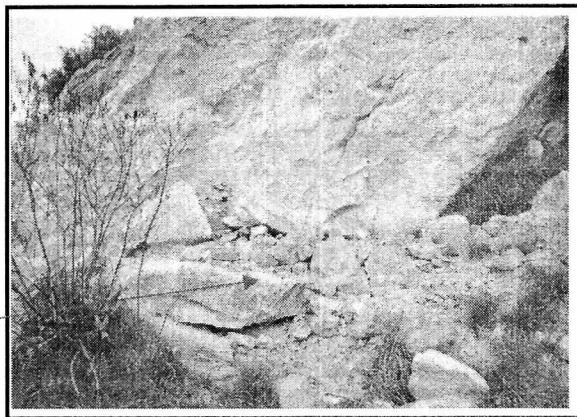
En el costado nororiental del predio de la Calle 75B Sur No. 14A-33, existe un talud de corte, constituido por material rocoso (areniscas de grano fino a medio), altamente fracturado. El talud posiblemente implementado para conformar la vía de la Calle 75B Sur, presenta dimensiones aproximadas de 5 metros de ancho, 10 metros de altura y un ángulo de inclinación casi vertical; talud que no cuenta con medidas de estabilización y tampoco con obras para el manejo adecuado de aguas de escorrentía superficial y subsuperficial. Así mismo se evidenció un proceso de remoción en masa tipo caída de rocas, en un volumen aproximado de 2 metros<sup>3</sup> de material, el cual se depositó en la base del talud, sin afectar la estabilidad estructural y habitabilidad de la vivienda en comento. (Ver fotos 3 y 4).

Entre las posibles causas, por las que se está generando desprendimiento de material en el talud ubicado sobre el costado nororiental de la vivienda emplazada en la Calle 75B Sur No. 14A-33, se puede mencionar la falta de obras de estabilización, obras para el manejo de aguas de escorrentía superficial y subsuperficial y el fracturamiento que presenta el material que constituye el macizo rocoso.

**Fotografías 3 y 4.** Talud de corte, donde ocurrió la caída de rocas y material rocoso depositado en la base del talud.

- La estabilidad estructural y habitabilidad de la vivienda emplazada en el predio de la Calle Calle 75B Sur No. 14A-33, del Barrio Monterrey, de la Localidad de Ciudad Bolívar; no se encuentran comprometidas en la actualidad por el desprendimiento de material rocoso del talud de corte ubicado sobre el costado nororiental de la vivienda en comento. Sin embargo, es posible que ante cargas dinámicas (tipo sismo u otras) presenten nuevos desprendimientos de rocas del talud de corte comprometiendo su estabilidad estructural y habitabilidad, situación que con base en la inspección visual no es posible precisar.

- Se recomienda a la Alcaldía Local de Ciudad Bolívar, adelantar las acciones necesarias desde sus competencias, identificar el responsable y/o responsables de implementar adecuadas medidas de estabilización, protección y manejo adecuado de las aguas de escorrentía superficial y subsuperficial, en el talud de corte evaluado en el presente Diagnóstico Técnico; acciones que deberán ser adelantadas con el apoyo de personal idóneo, lo anterior con el fin de garantizar la estabilidad del mismo y evitar que se presenten nuevos desprendimientos de bloques de roca, en el sector de la vivienda emplazada en la Calle 75B Sur No. 14A-33, del Barrio Monterrey, de la Localidad de Ciudad Bolívar,
