**DIAGNÓSTICO TÉCNICO DI-8352**  
**SUBDIRECCIÓN DE ANÁLISIS DE RIESGOS Y EFECTOS DE CAMBIO CLIMÁTICO**  
**COORDINACIÓN DE ASISTENCIA TÉCNICA**  
**RAD IDIGER 2015ER10781**

| <b>DIRECCIÓN</b> | Calle 4A Bis No. 2-19 | <b>ÁREA DIRECTA</b> | 90 m <sup>2</sup> | | |

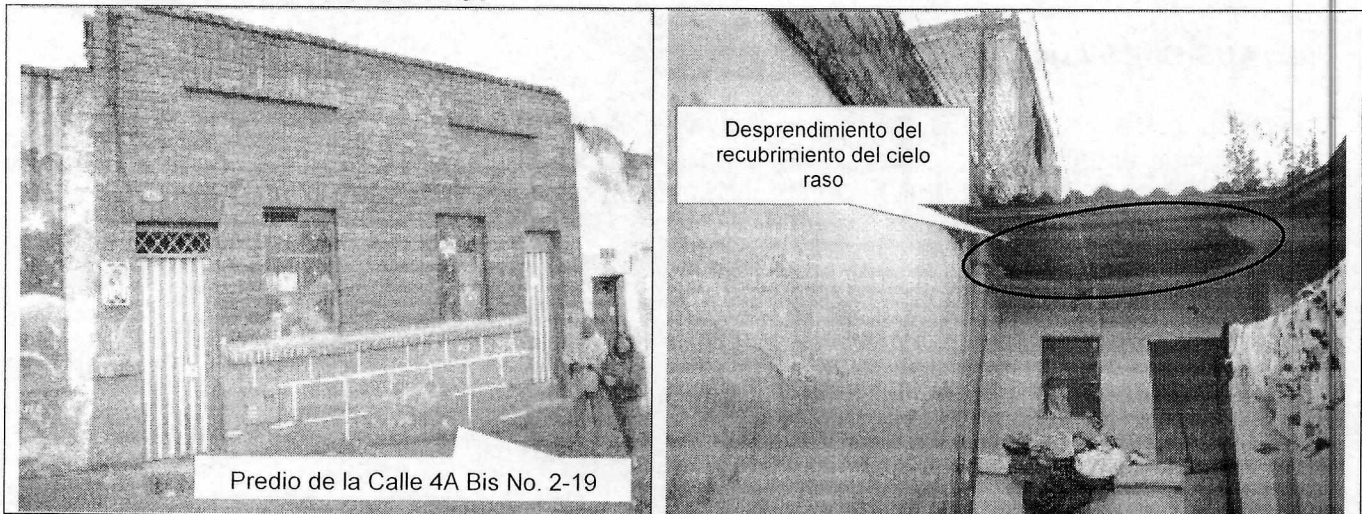
En el predio de la Calle 4A Bis No. 2-19, se emplaza una vivienda de un(1) nivel, construida en mampostería simple, con pisos en madera, cubierta pesada en tejas de barro, soportadas sobre entramado en madera, con cielo raso en esterilla de guadua y recubrimiento en mortero (Ver Fotografía 1).

En la inspección al interior del inmueble de la Calle 4A Bis No. 2-19, se evidenciaron humedades en algunos muros de cerramiento como en el techo, desprendimiento del recubrimiento de cielo raso en esterilla en el patio interior de la vivienda (Ver Fotografías 2, 3),

Predio de la Calle 4A Bis No. 2-19

Desprendimiento del recubrimiento del cielo raso

**Fotografía 1.** Vista de la fachada del predio de la Calle 4A Bis No. 2-19, en el Barrio Lourdes II de la Localidad de Santa Fe.

**Fotografía 2.** Humedades, desprendimiento del recubrimiento de cielo raso y deterioro en la cubierta, patio interior de la vivienda de la Calle 4A Bis No. 2-19.

- Al responsable y/o responsables del predio de la Calle 4A Bis No. 2-19, en el Barrio Lourdes II de la Localidad de Santa Fe, implementar las acciones de mantenimiento, mejoramiento y/o reforzamiento de la vivienda, con el propósito de garantizar durante la vida útil del inmueble las condiciones adecuadas para su uso.

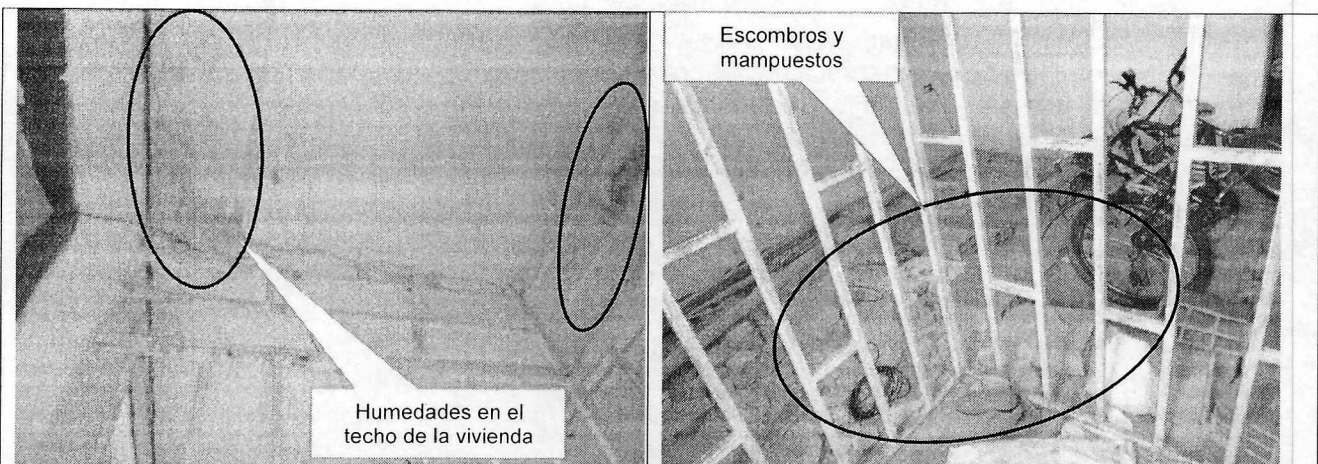
el piso en madera en general presenta alto deterioro, en algunas habitaciones es inexistente (Ver Fotografía 4), en el inmueble no se observaron afectaciones tales como grietas u otras que comprometan en la actualidad la estabilidad estructural de la vivienda bajo cargas normales de servicio, sin embargo podría presentar compromiso ante cargas dinámicas tipo sismo u otras, situación que con base en la inspección visual no es posible confirmar.

Entre las posibles causas de las afectaciones evidenciadas, está la edad de la construcción (cerca de 60 años), deficiencias constructivas por la falta de elementos de confinamiento tipo vigas y columnas y la ausencia de mantenimiento de la misma.

Humedades en el techo de la vivienda

Escombros y mampuestos

**Fotografía 3.** Humedades y deterioro en el techo de la vivienda de la Calle 4A Bis No. 2-19, en el Barrio Lourdes II de la Localidad de Santa Fe.

**Fotografía 4.** Escombros y fragmentos de mampuestos en una de las habitaciones del costado norte de la vivienda Calle 4A Bis No. 2-19.
