**DIAGNÓSTICO TÉCNICO DI-8063**  
**SUBDIRECCIÓN DE ANÁLISIS Y MITIGACIÓN DE RIESGOS**  
**COORDINACIÓN DE ASISTENCIA TÉCNICA**  
**EVENTO DE EMERGENCIA 3022631**

<b>DIRECCIÓN</b>	Carrera 5A Este No. 96 - 24			<b>ÁREA DIRECTA</b>	100 m <sup>2</sup>	
<b>BARRIO</b>	San Luis	<b>POBLACIÓN ATENDIDA:</b>			2	
<b>UPZ</b>	89 – San Isidro - Patios	<b>FAMILIAS</b>	1	<b>ADULTOS</b>	2	<b>NIÑOS</b> 0
<b>LOCALIDAD</b>	02 – Chapinero	<b>PREDIOS EVALUADOS</b>			1	
<b>CHIP</b>	AAA0124LYXR	<b>OFICIO REMISORIO</b>			CR-20289

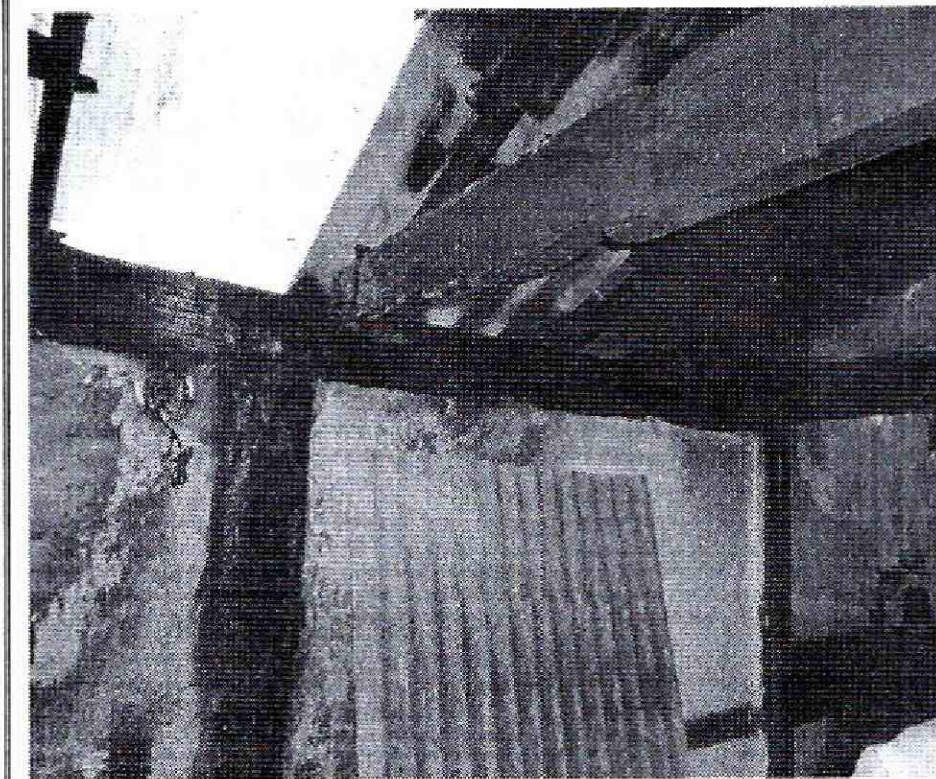
**Foto No. 3.** . Entramado en madera que servía como soporte de la cubierta del predio de la Carrera 5 A No. 96 – 24, Barrio San Luis Localidad de Chapinero.

La estabilidad estructural y habitabilidad de la vivienda emplazada en el predio de la Carrera 5 A No. 96 - 24, Barrio San Luis de la Localidad de Chapinero, se encuentran comprometidas en la actualidad debido al colapso de la cubierta, lesiones que se presentan en los elementos estructurales y no estructurales generadas por el incendio y por la acción de cargas normales de servicio y ante la acción de cargas dinámicas (sismos u otros), además de la falta de mantenimiento y deficiencias constructivas en la construcción.

- Adelantar de manera inmediata por parte de los propietarios del predio de la Carrera 5 A No. 96 – 24, Barrio San Luis de la Localidad de Chapinero, obras de reparación de los elementos afectados por el incendio, garantizando que se cumplan los requerimientos establecidos en el Decreto No. 926 del 19 de marzo de 2010 y Decreto 340 del 13 de Febrero de 2012, Reglamento Colombiano de Construcción Sismo Resistente NSR-10, de acuerdo con la normatividad vigente para el sector, con el fin asegurar la estabilidad de cada uno de los elementos que conforman dicha estructura y la funcionalidad de la misma, esto con el propósito de garantizar las condiciones adecuadas para su uso y la seguridad tanto de las personas que allí habitan como de los visitantes y/o usuarios que asisten a diario.

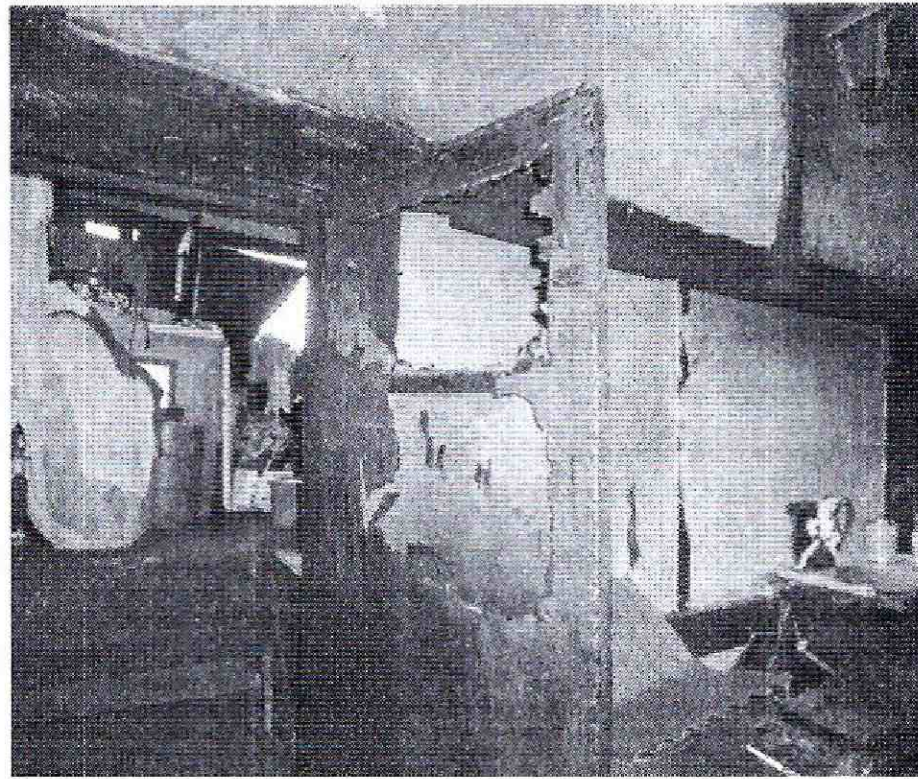
**Foto No. 4.** . Afectación a espacios vitales como cocina, sala y acceso al predio de la Carrera 5 A No. 96 – 24, Barrio San Luis Localidad de Chapinero.

- Al responsable y/o los responsables del predio ubicado en la Carrera 5 A No. 96 – 24, Barrio San Luis de la Localidad de Chapinero, mantener la recomendación de evacuación preventiva y temporal, hasta tanto se implementen las medidas y se garanticen la habitabilidad y estabilidad estructural de la vivienda.
