DIAGNÓSTICO TÉCNICO – DI-8064
SUBDIRECCIÓN DE ANÁLISIS DE RIESGOS Y EFECTOS DE CAMBIO CLIMÁTICO
COORDINACIÓN DE ASISTENCIA TÉCNICA
RADICADO IDIGER 2015ER5576

DIRECCIÓN	Carrera 27 Bis # 72G - 26 Sur	ÁREA DIRECTA	120 m ²				
BARRIO	Bella Flor	POBLACIÓN ATENDIDA	3				
UPZ	67 – El Lucero	FAMILIAS	1	ADULTOS	2	NIÑOS	1
LOCALIDAD	19 – Ciudad Bolívar	PREDIOS EVALUADOS	1				
CHIP	AAA0147ETWW	OFICIO REMISORIO	CR-20291

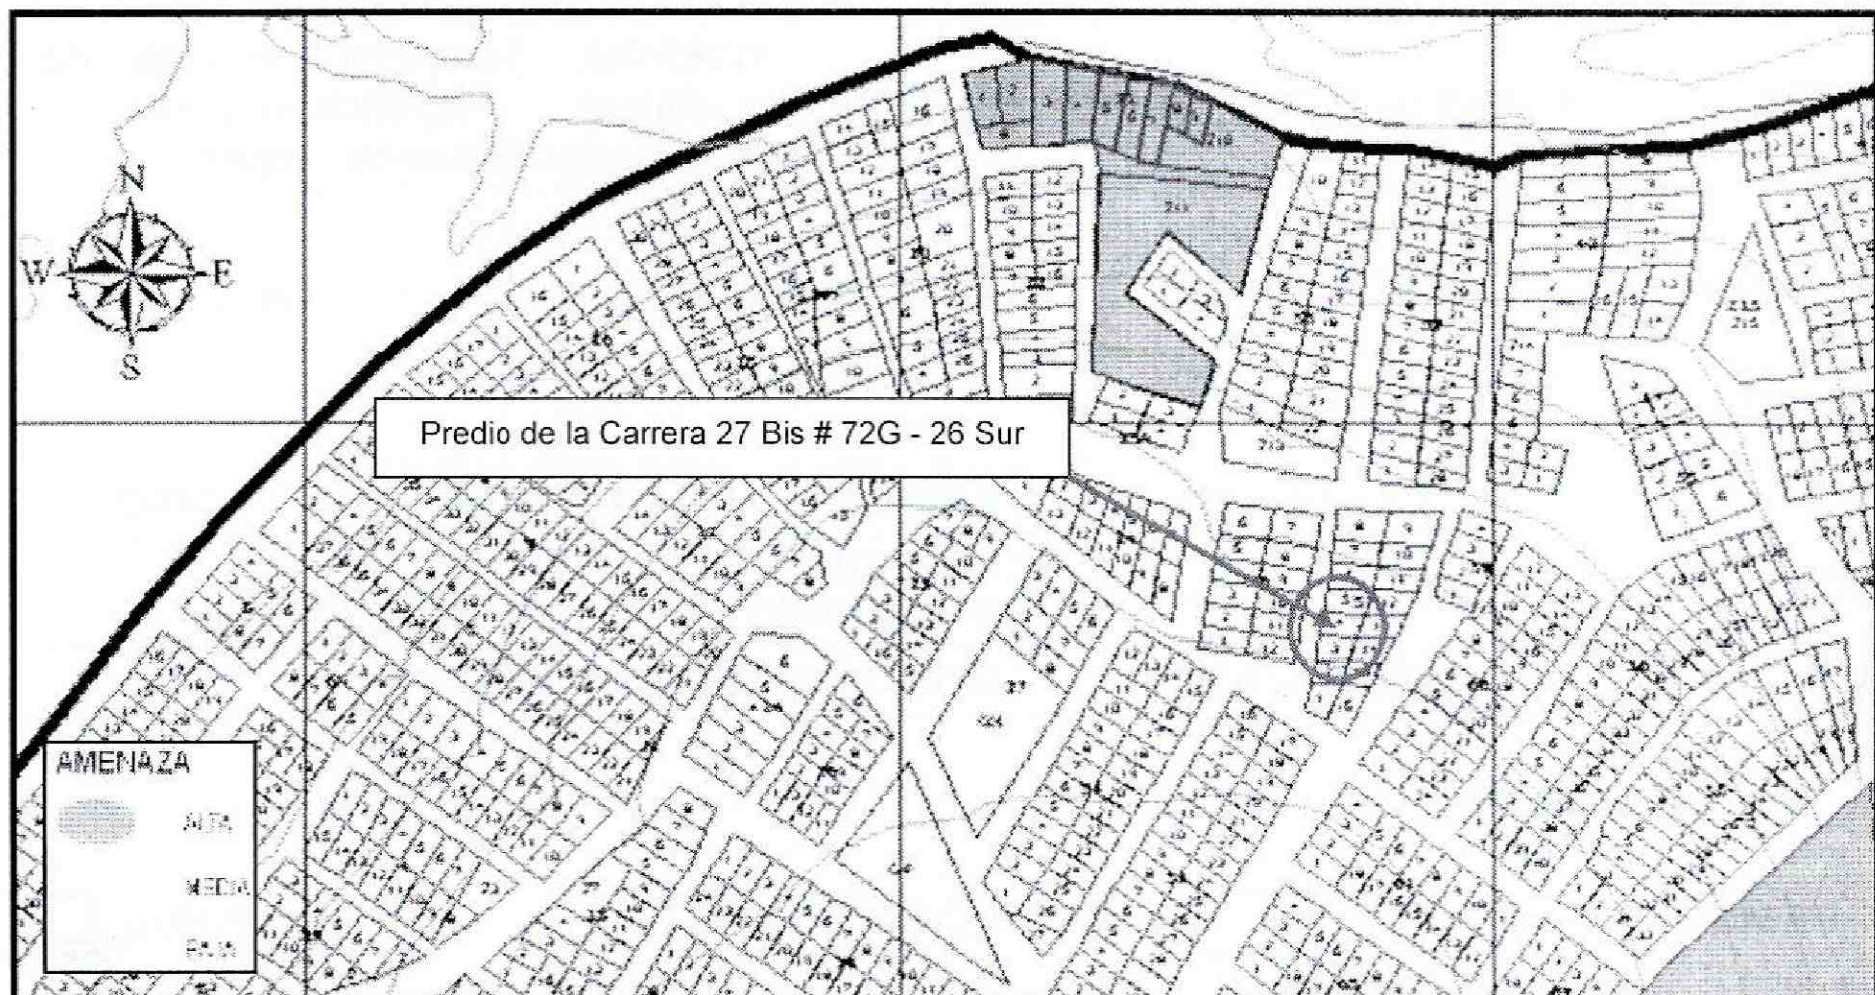
para lo cual el IDIGER, emitió el Concepto Técnico No. CT-3746 del 20 de junio de 2002. Con fecha 16 de septiembre de 2004, se emite el Concepto Técnico No. CT-4021, que actualiza y complementa el CT-3746, documento en el que se describe que el predio de la Carrera 27 Bis # 72G - 26 Sur, corresponde al Lote 4 de la Manzana 37, el cual se encuentra en una Zona de Amenaza Media y Riesgo Medio por Fenómenos de Remoción en Masa, Además recomienda que se adelanten obras de protección contra los agentes erosivos de modo tal que se evite el deterioro de las laderas, de igual manera para obras de infraestructura ó construcciones se deben realizar los estudios específicos que definan el manejo del sitio, grado de intervención y relación con el entorno (Ver figura 1 y 2).

Figura 1. Localización y nivel de amenaza del predio de la de la Carrera 27 Bis # 72G - 26 Sur, Barrio Bella Flor de la Localidad de Ciudad Bolívar. Plano del Concepto Técnico CT-4021 del 16 de septiembre de 2004.

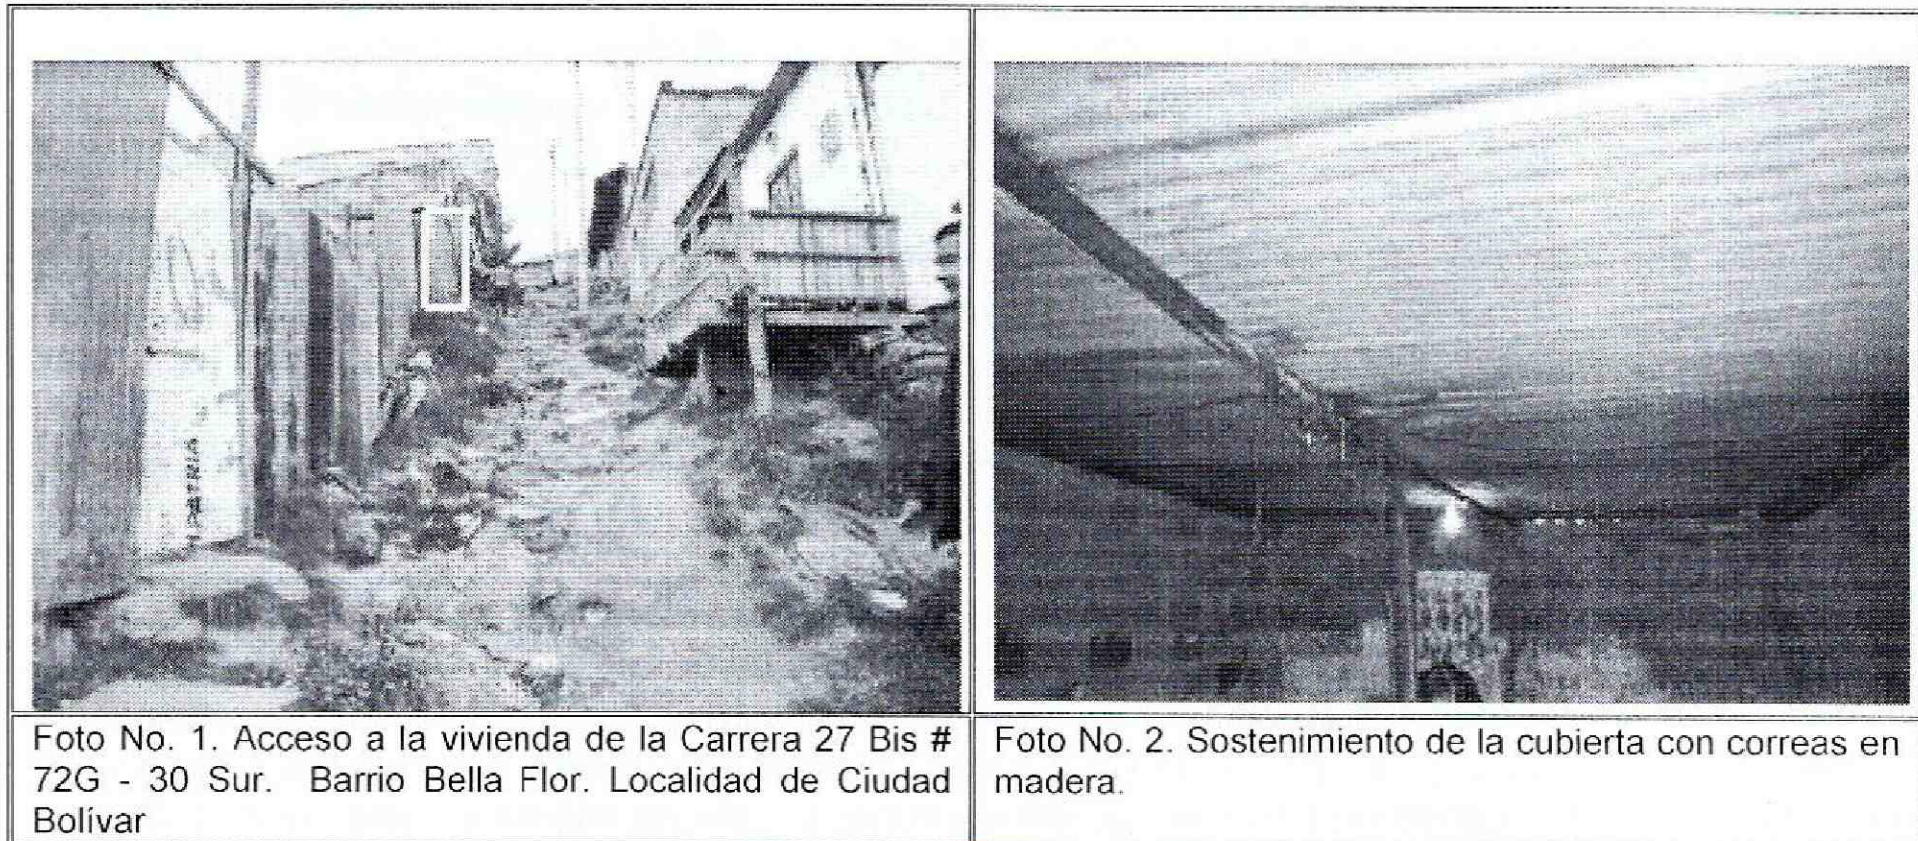
En atención a radicado IDIGER 2015ER5576, personal del Instituto Distrital de Gestión de Riesgo y Cambio Climático - IDIGER, realizó visita técnica el día quince (15) de abril de 2015 al predio de la Carrera 27 Bis No. 72 G – 26 Sur, Barrio Bella Flor de la Localidad de Ciudad Bolívar; verificándose que éste se encuentra en la parte media de una ladera con pendiente moderada, con vías peatonales sin pavimentar y en estado regular para el acceso, en el sector no se evidenciaron procesos de remoción en masa activos de carácter local o general que comprometan las estructuras de las viviendas del sector. (Ver fotografía 1).

En el predio de la Carrera 27 Bis No. 72 G – 26 Sur; se emplaza una vivienda de un nivel, construida en mampostería simple, con placa de piso en concreto y cubierta liviana en tejas de zinc, sostenidas por correas de madera (Ver fotografía 2). La construcción evidencia deficiencias constructivas relacionadas principalmente con la carencia de adecuados elementos estructurales de confinamiento y amarre tipo vigas y columnas. Adicionalmente sobre la placa de piso existen algunas dilataciones posiblemente relacionadas con asentamientos diferenciales y deficiencias constructivas durante la adecuación del suelo de cimentación; en los muros perimetrales ubicados en los costados sur y oriental del predio, se evidencian humedades. Las afectaciones descritas no comprometen las condiciones de habitabilidad y estabilidad de la vivienda (Ver fotografía 3).

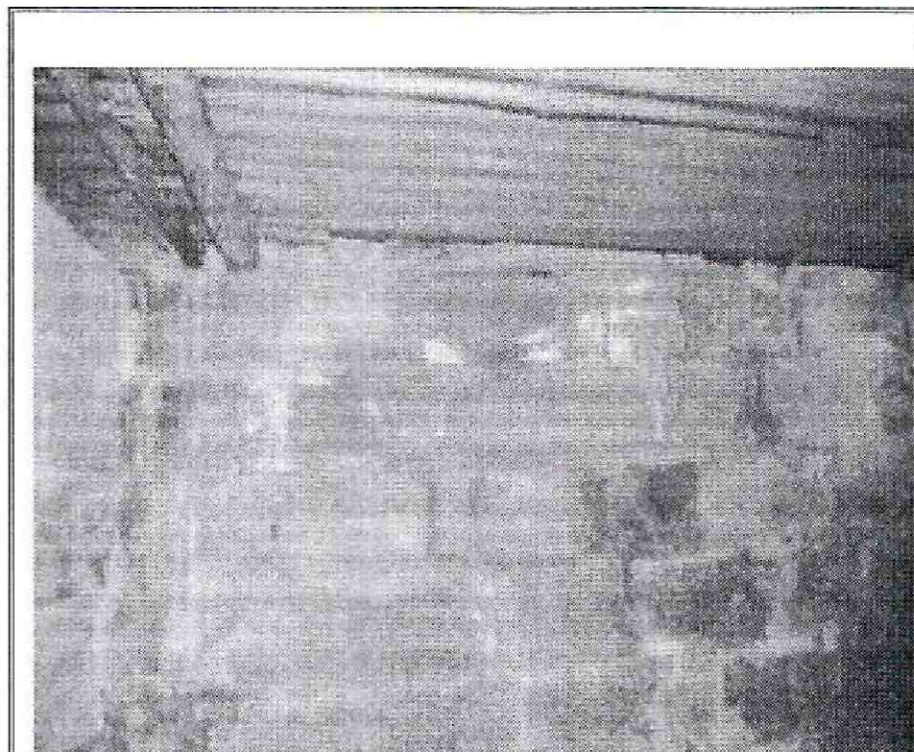
Dentro de las posibles causas por las cuales se presentan las dilataciones sobre la placa de piso y la humedad en los muros de los costados sur y oriental, son las deficiencias constructivas en el piso de cimentación y la falta de obras para el manejo de aguas de escorrentía superficial y subsuperficial en el sector.

Foto No. 3. Presencia de humedad en los muros del costado sur y oriental de la vivienda.

- Al responsable y/o responsables del predio de la Carrera 27 Bis No. 72 G – 26 Sur, Barrio Bella Flor de la Localidad de Ciudad Bolívar, implementar acciones de mantenimiento, mejoramiento y/o reforzamiento, sobre las instalaciones de la mencionada vivienda. Acciones que se recomienda realizar con el apoyo de personal idóneo, con el propósito de garantizar durante la vida útil del inmueble, las condiciones adecuadas para su uso.

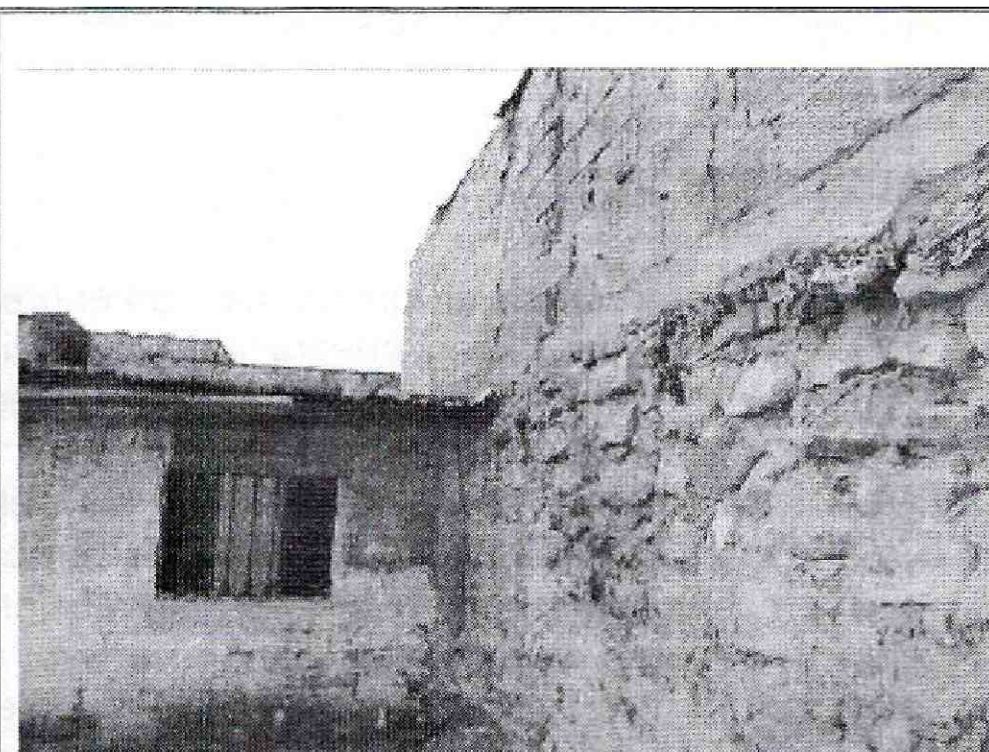
Sobre el costado sur del predio, existe un talud de corte, con longitud aproximada de 10 m y altura de 2; talud posiblemente realizado para el emplazamiento de la vivienda donde habita la señora Adela Poloche. En la parte alta del talud se encuentra el predio con nomenclatura Cra 27 Bis No. 72G – 30 Sur, de propiedad del señor Orlando Rodríguez, donde se emplaza una vivienda de un piso, construida en mampostería simple y cubierta liviana en teja de zinc. Dicho talud presenta un ángulo de talud de tendencia vertical, donde se observó como medida de estabilización un muro en piedra pegada de dimensiones similares a las del talud, el cual no presenta fisuras, abombamiento y humedad, que comprometan la estabilidad del mismo. Se precisa que no se evidencian medidas para el manejo de aguas de escorrentía superficial y subsuperficial en el talud, situación que a futuro puede afectar la estabilidad del muro implementado como medida de protección y /o estabilización del talud.

Foto No. 4. Medida de estabilización con un muro en piedra pegada, en el costado sur de la vivienda.
