DIAGNÓSTICO TÉCNICO - DI No. 8068
SUBDIRECCIÓN DE ANÁLISIS DE RIESGOS Y EFECTOS DEL
CAMBIO CLIMÁTICO
COORDINACIÓN DE ASISTENCIA TÉCNICA
EVENTO DE EMERGENCIA SIRE 2746160

DIRECCIÓN	Carrera 27A No. 49A-10	ÁREA DIRECTA	0.01 Ha		
SECTOR CATASTRAL	Alfonso López	POBLACIÓN ATENDIDA	4		
UPZ	100 – Galerías	FAMILIAS	1	ADULTOS	3
LOCALIDAD	13 – Teusaquillo	PREDIOS EVALUADOS	1		
CHIP	AAA0085HONN	OFICIO REMISORIO	CR- 20300

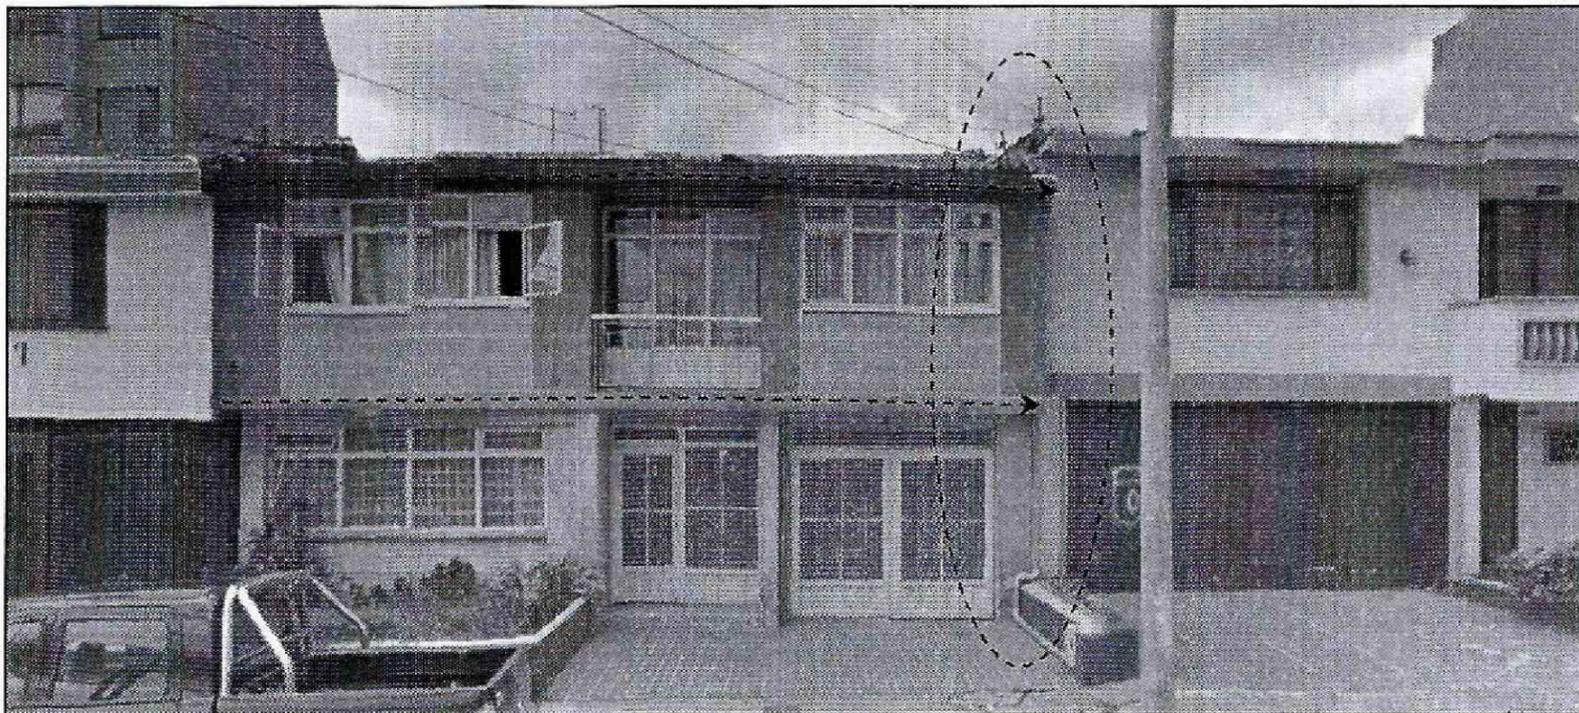
En la vivienda evaluada se presentó el colapso total de la cornisa de fachada (ver fotografías 2 y 3), situación que debilitó el muro de segundo nivel, ocasionando desprendimiento de la parte superior del mismo (ver fotografías 4 y 5). Desde el exterior de la vivienda, se puede evidenciar una pérdida de horizontalidad general de la vivienda, lo que se refleja en el interior, en grietas y dilataciones entre muros perimetrales, de aberturas superiores a un 1.0 centímetro (ver fotografías 6 y 7).

Fotografía 1. Vista de la fachada del predio ubicado en la Carrera 27A No. 49A-10 del Sector Catastral Alfonso López de la Localidad de Teusaquillo, donde se observa la pérdida de horizontalidad de la vivienda.

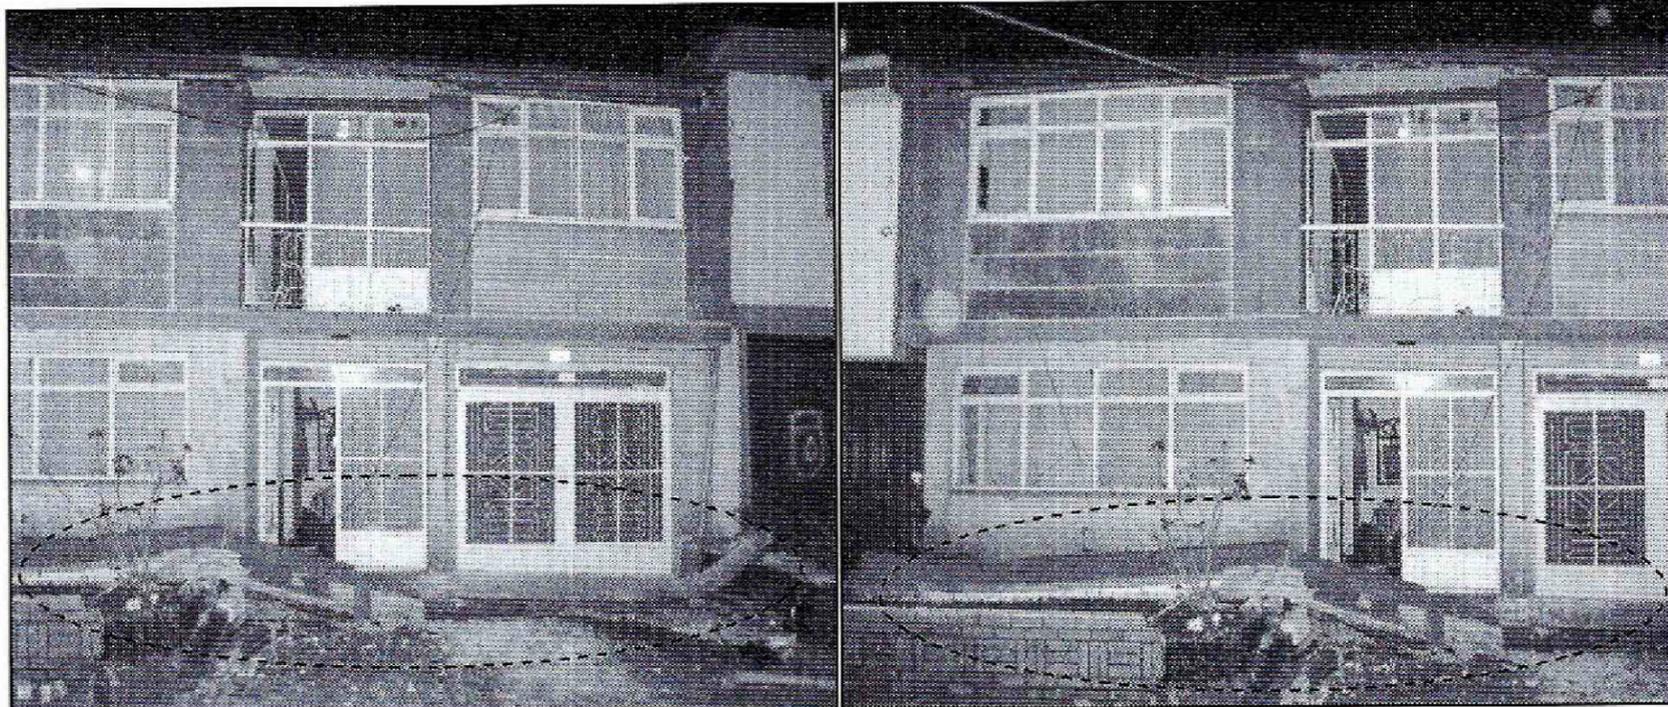
Dentro de las posibles causas de las lesiones presentadas, está la falta de mantenimiento periódico de todos los elementos que componen la edificación y deficiencias constructivas inherentes a la fecha en que fue edificada (año 1964 según información catastral). No se descarta, que el suelo de fundación, así como el sistema de cimentación haya presentado afectaciones por algún tipo de corrientes subterráneas (niveles freáticos).

Fotografía 2 y 3. Vista del colapso de la cornisa del segundo nivel de fachada del predio ubicado en la Carrera 27A No. 49A-10 del Sector Catastral Alfonso López de la Localidad de Teusaquillo

- A los responsables y/o propietarios de la vivienda emplazada en el predio de la Carrera 27A No. 49A-10 del Sector Catastral Alfonso López de la Localidad de Teusaquillo, mantener la evacuación temporal y preventiva, hasta tanto se adelanten las labores de reparación pertinentes, de acuerdo a la normatividad vigente, con el fin de retornar la estructura a su estado óptimo y así salvaguardar la integridad física de los transeúntes y de sus habitantes.

- A los responsables, administradores y/o propietarios del predio ubicado en la Carrera 27A No. 49A-10 del Sector Catastral Alfonso López de la Localidad de Teusaquillo realizar de manera inmediata un estudio detallado de patología y vulnerabilidad sísmica, teniendo en cuenta la edad de la vivienda, con el fin de establecer las medidas de mantenimiento y/o reforzamiento que puedan llegar a requerirse para retornar al buen funcionamiento de la misma.

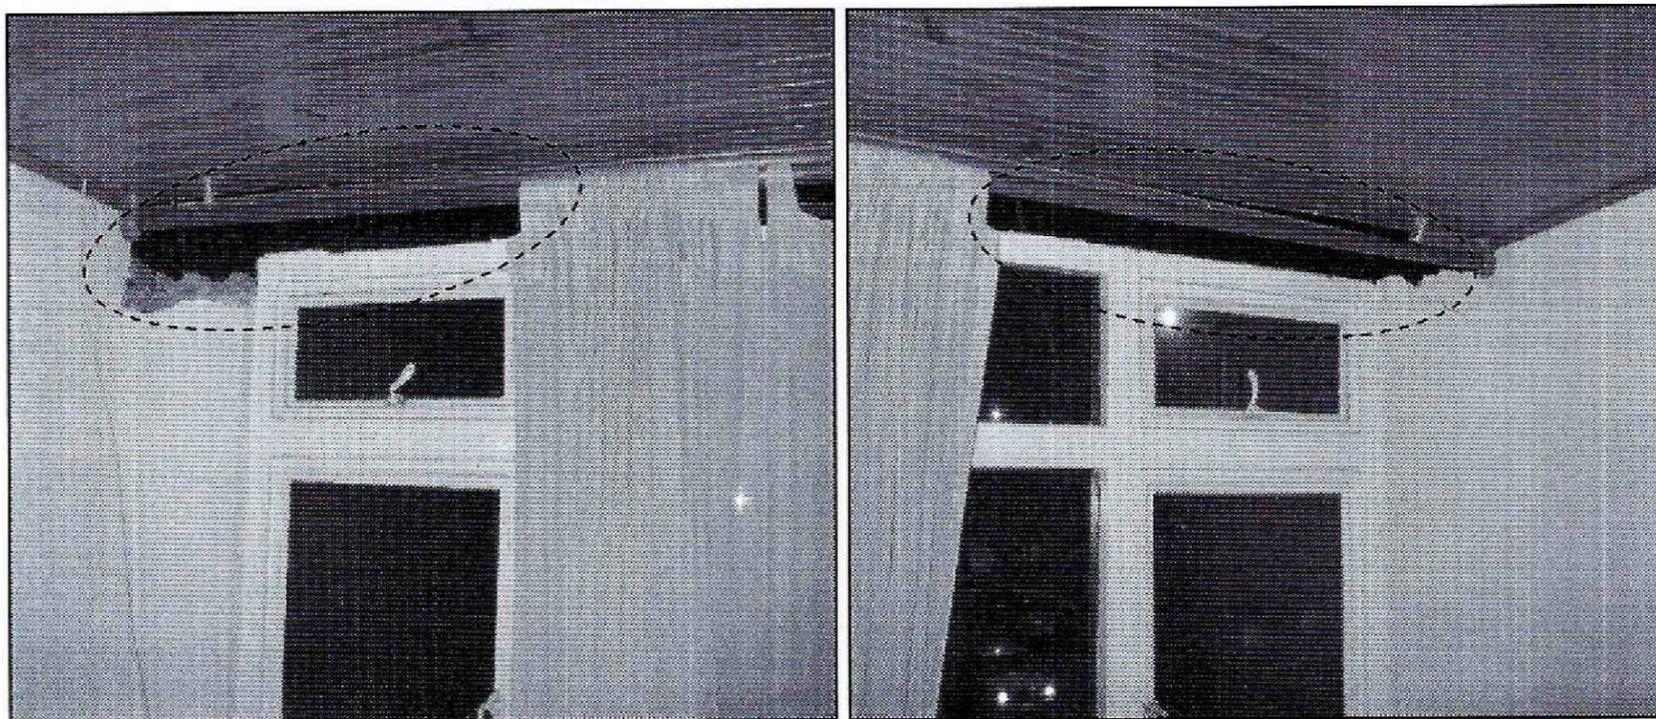
Fotografía 4 y 5. Vista del muro perimetral que presentó desprendimientos de la parte superior debido al colapso de la cornisa del predio de la Carrera 27A No. 49A-10 del Sector Catastral Alfonso López de la Localidad de Teusaquillo.

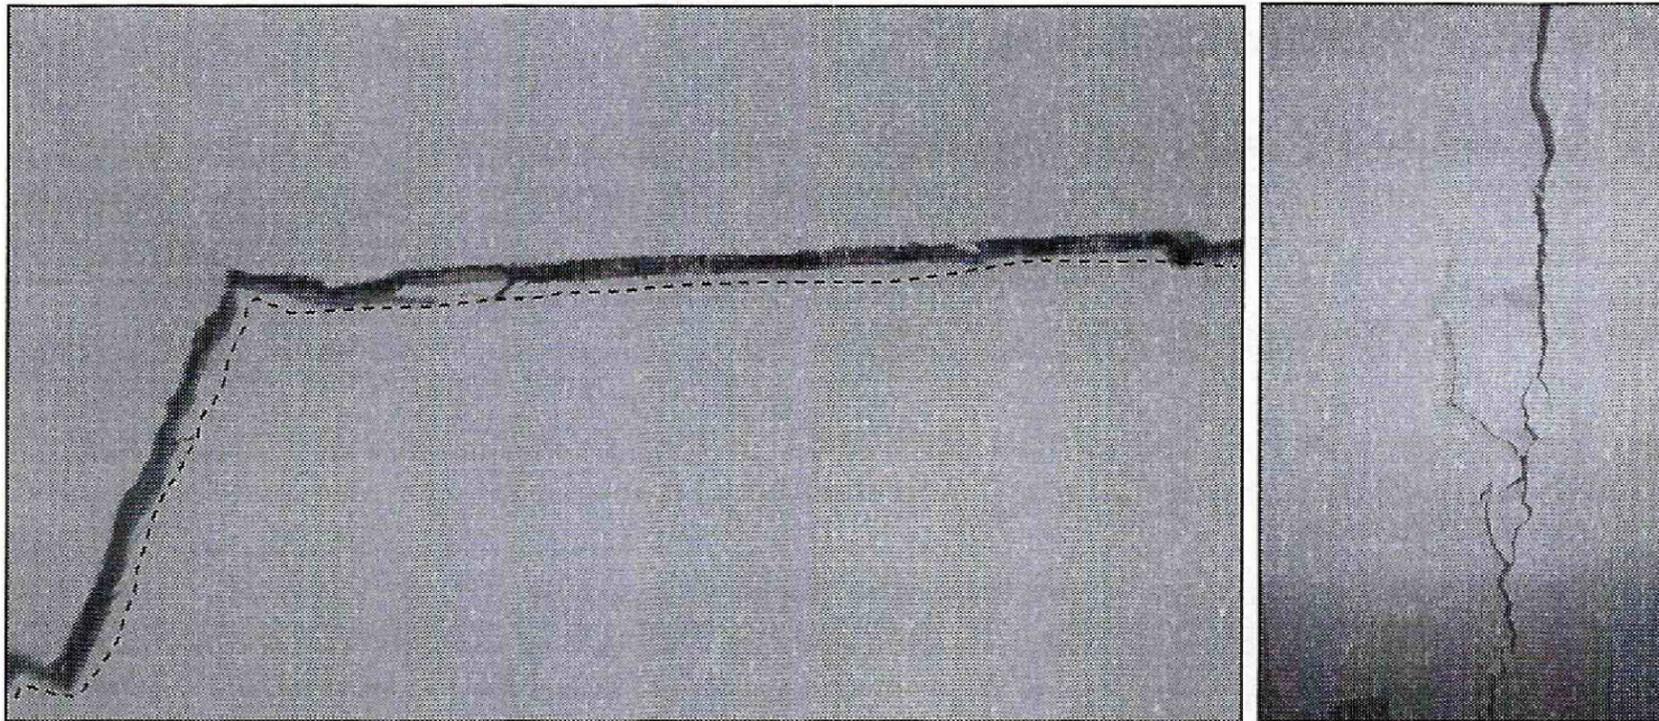
Fotografía 6 y 7. Vista de las dilataciones y grietas en muros perimetrales del predio ubicado en la Carrera 27A No. 49A-10 del Sector Catastral Alfonso López de la Localidad de Teusaquillo. Se observan igualmente los desprendimientos de mampostería y adobe
