**DIAGNÓSTICO TÉCNICO – DI- 8069**  
**SUBDIRECCIÓN DE ANÁLISIS DE RIESGOS Y EFECTOS DE CAMBIO CLIMÁTICO**  
**COORDINACIÓN DE ASISTENCIA TÉCNICA**  
**RADICADO IDIGER 2015ER3620**

<b>DIRECCIÓN:</b>	Calle 96 No. 12-65	<b>ÁREA DIRECTA:</b>	470 m <sup>2</sup>
<b>SECTOR CATASTRAL</b>	Chico Norte II Sector	<b>POBLACIÓN ATENDIDA:</b>	200
<b>UPZ:</b>	97 – Chico Lago	<b>FAMILIAS</b>	200
<b>LOCALIDAD:</b>	2 - Chapinero	<b>ADULTOS</b>	200
<b>CHIP</b>	AAA0092RRFZ	<b>NIÑOS</b>	0
		<b>PREDIOS EVALUADOS</b>	1
		<b>DOCUMENTO REMISORIO</b>	CR-20301

El día 12 de Marzo de 2015, se realizó visita técnica a la zona donde se encuentra el predio de la Calle 96 No. 12-65, en el sector catastral Chico Norte II Sector, de la localidad de Chapinero, encontrando que el mismo se localiza en una zona consolidada, con vías de acceso pavimentadas y servicios públicos básicos, sector en el cual se identifican viviendas entre uno (1) y diez (10) niveles, construidas en muros de mampostería Semi -confinada, placas de entepiso en concreto reforzado y cubierta en concreto o tejas en fibrocemento con edad de construcción estimada superior a los 15 años.

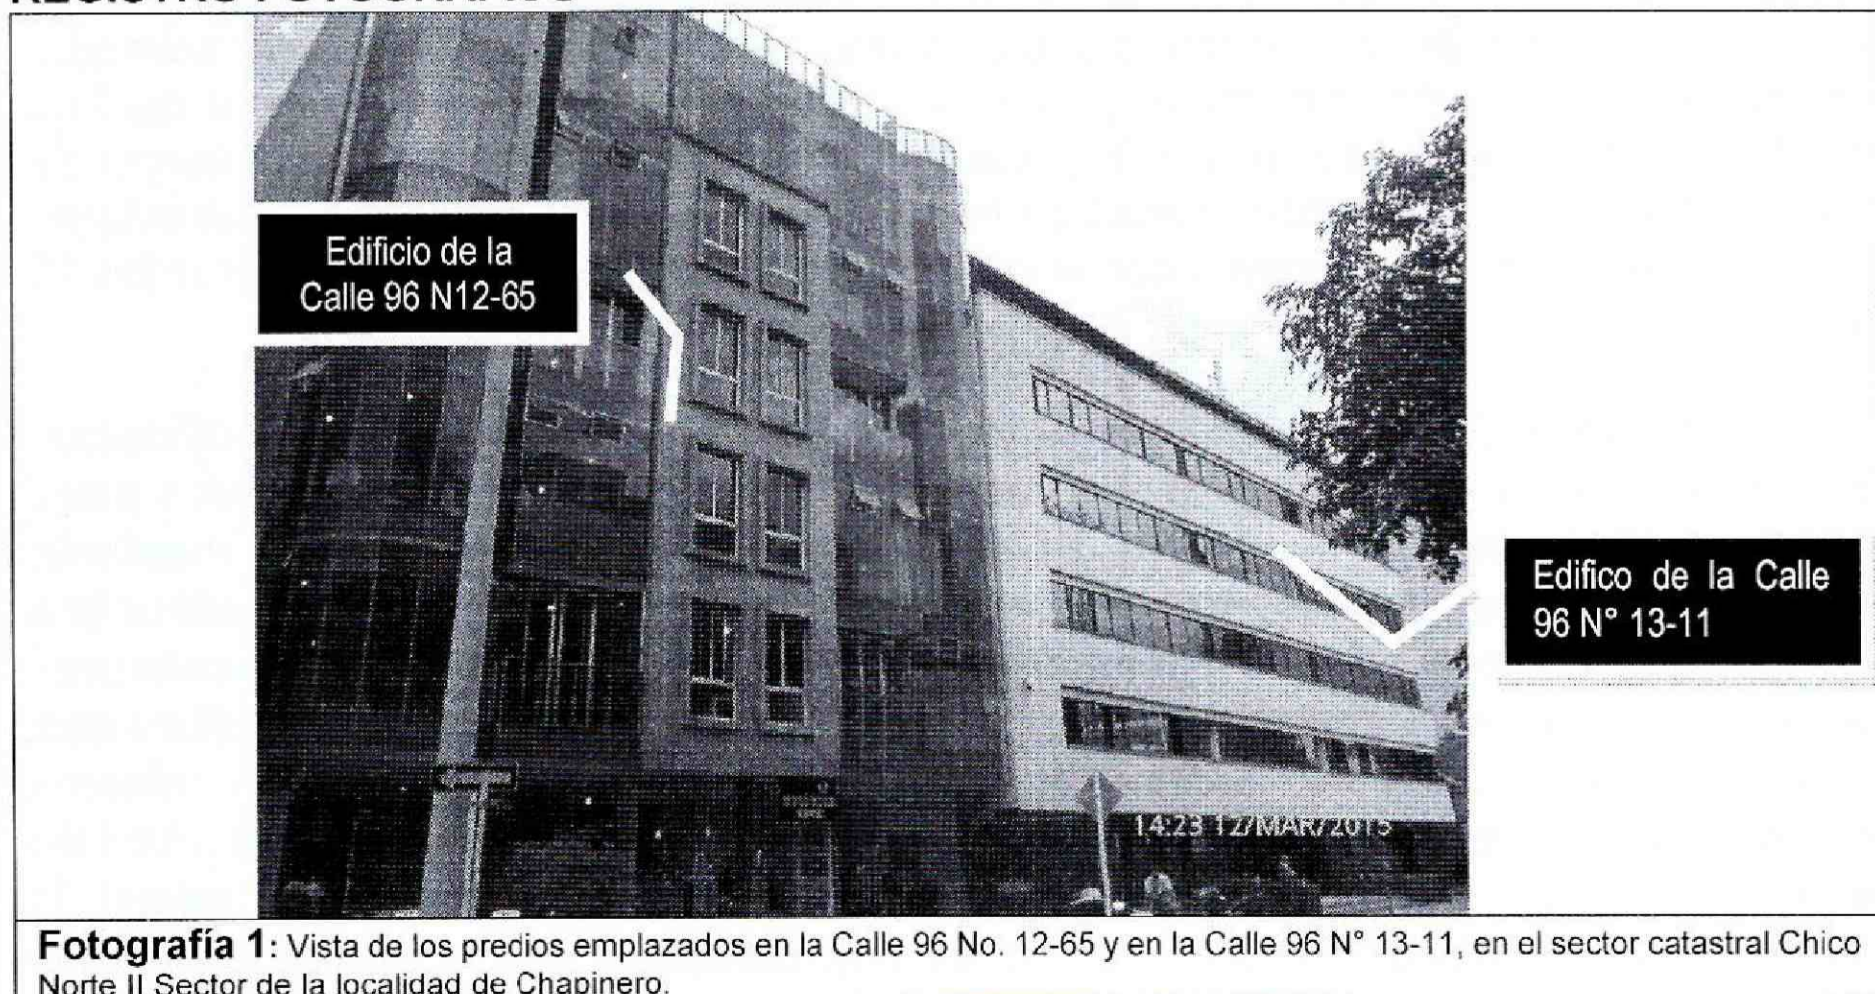
**Fotografía 1:** Vista de los predios emplazados en la Calle 96 No. 12-65 y en la Calle 96 N° 13-11, en el sector catastral Chico Norte II Sector de la localidad de Chapinero.

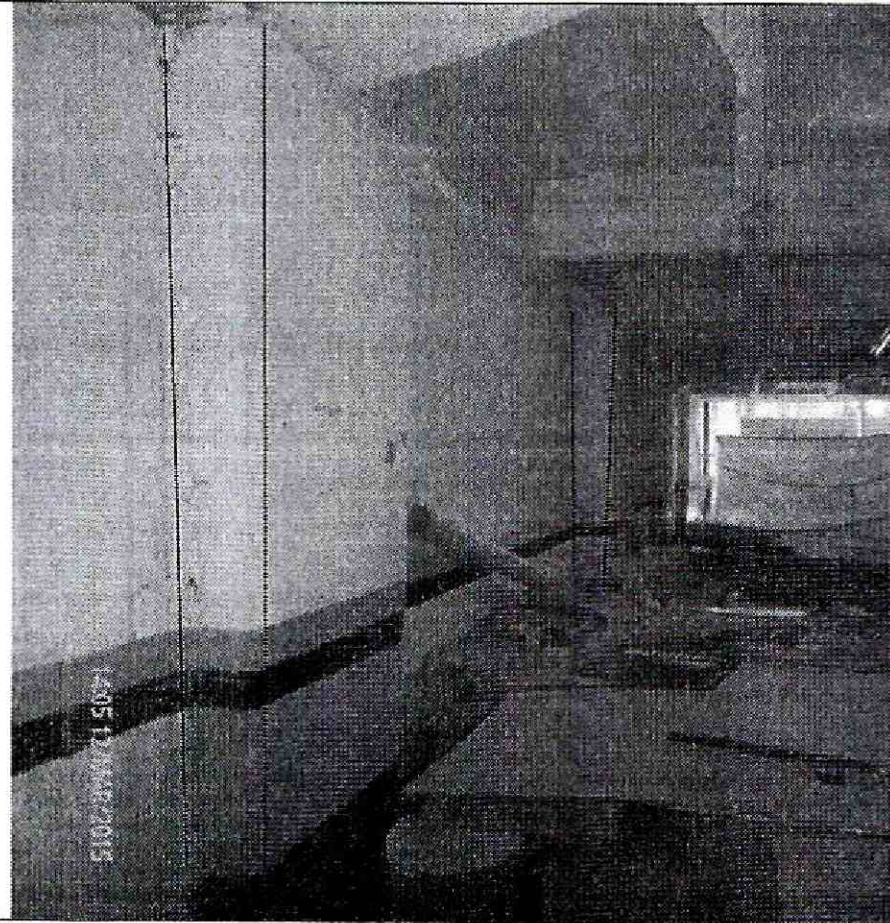
Se identificó una sub-estructura de parqueadero a un (1) nivel de sótano, construido mediante un sistema porticado en concreto, cubierta en placa maciza, donde se observa pérdida de verticalidad leve de las columnas del muro del costado Nor-oriente (ver fotografía 2). En el sótano hacia el costado Nor-Oriental se estuvieron adelantado trabajos de pilotaje, según lo informado por la Constructora INVERSIONES DAL, debido a que según los estudios realizados por el mismo, el predio está presentando una inclinación hacia el costado Nor-Oriental, las cuales ven con necesidad realizar obras de mitigación de riesgos, pero dichas obras fueron suspendidas por la administración del Edificio Grupo 7 Torre 5. Por lo anterior se realiza restricción parcial de uso del costado nor-oriental en un área aproximada de 6 m<sup>2</sup>, hasta tanto no se garanticen las condiciones de estabilidad estructural en el mismo.

**Fotografía 2:** Se observan pérdida de verticalidad leve de las columnas ubicadas en el sótano hacia el costado Nor-oriental del predio de la Calle 96 N° 12-65.

- La estabilidad estructural y funcionalidad del costado Nor oriental del sótano habilitado como parqueadero del predio se la calle 96 N° 12-65, Edificio Grupo 7 Torre 5, sector catastral Chico Norte II Sector, de la localidad de Chapinero, se encuentra comprometido en la actualidad, por la pérdida leve de verticalidad de las columnas del mismo costado, por lo que se hace necesario realizar la restricción parcial de uso del área.

- Al responsable y/o responsables del predio de la calle 96 N° 12-65, Edificio Grupo 7 Torre 5, sector catastral Chico Norte II Sector, acatar la recomendación de restricción parcial de uso del Costado Nor-oriental, hasta tanto no se implementen las acciones que garanticen las condiciones de funcionalidad y estabilidad estructural del mismo.

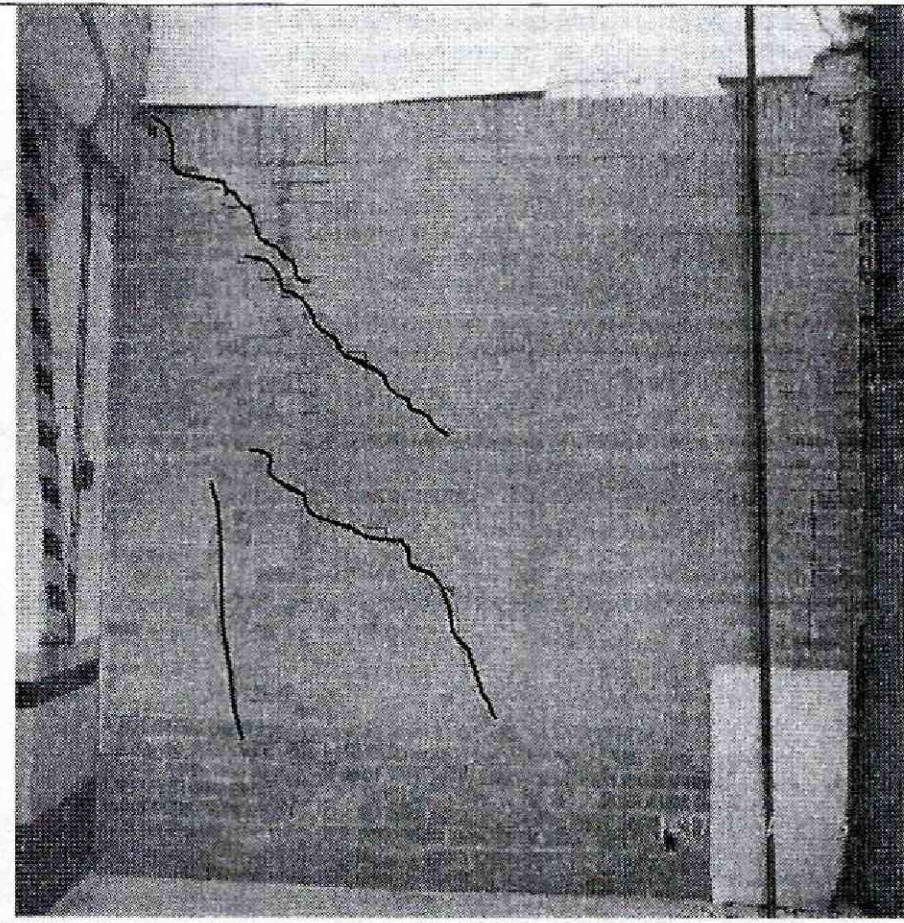
En el predio de la Calle 96 No. 12-65, se localiza el Edificio Grupo 7 Torre 5, edificación de 6 niveles y 1 nivel de sótano, donde funcionan 70 oficinas y el área de sótano y parte del primer nivel como parqueaderos. El edificio fue construido posiblemente mediante un sistema porticado en concreto, fachada en vidrio soportada por una estructura metálica, adosada a la estructura general del edificio y con cubierta en placa en concreto. De igual manera, se identificó una estructura de un nivel de semisótano, ubicada hacia el costado Sur-Occidental, destinada para parqueaderos, construida en sistema porticado en concreto, cubierta en placa maciza y en donde se identificó un muro de cerramiento sobre el costado Oriental en mampostería simple, el cual según lo observado tiene altura aproximada de 3 m, longitud cercana a 5 m, donde se evidencian grietas de tendencia escalonada de aproximadamente 1,50 metros de longitud y 3 milímetros de abertura, así mismo el muro presenta deficiencias constructivas

relacionadas con la carencia de elementos de confinamiento y amarre del tipo vigas y columnas (ver fotografía 3).

**Fotografía 3:** Se observan grietas de tendencia escalonada de aproximadamente 1,50 metros de longitud y 3 milímetros de abertura en el muro del primer nivel de semi-sotano del predio de la Calle 96 N° 12-65.

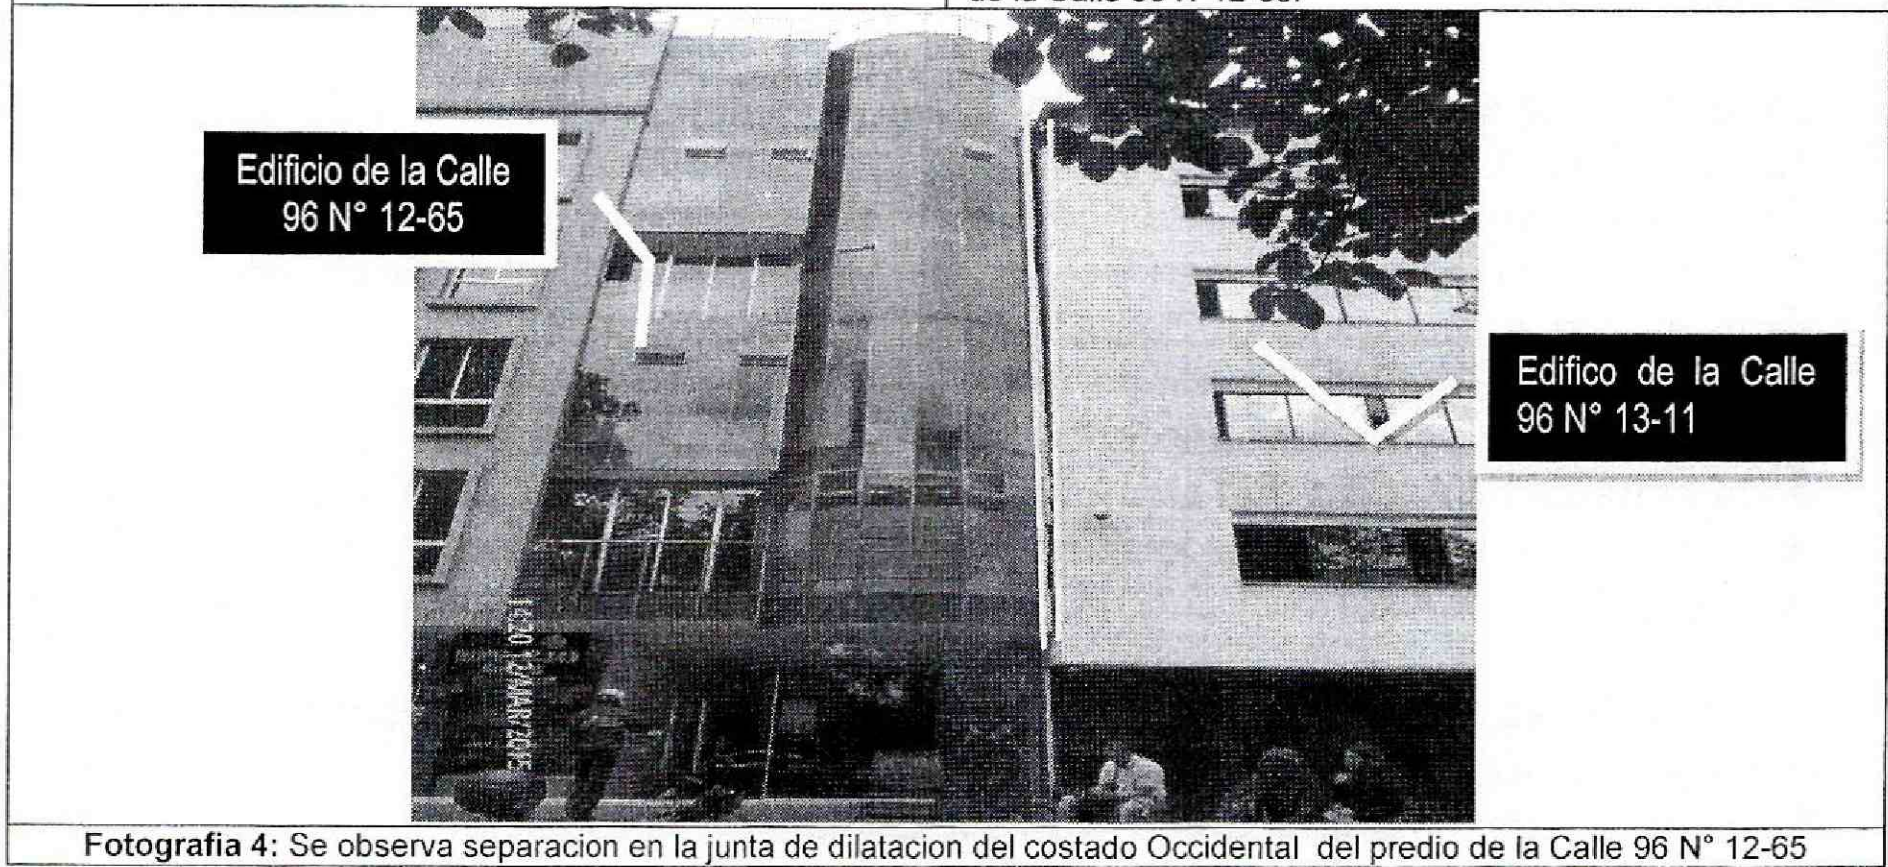
Por otro lado se realiza verificación desde el exterior del costado occidental del Edificio Grupo 7 Torre 5, donde se evidencia separación entre la junta de dilatación con el edificio de la Calle 96 N° 13-11, de aproximadamente 10 centímetros, lo que podría indicar que se están presentando asentamiento sobre el costado oriental de la edificación (ver fotografía 4).

**Fotografía 4:** Se observa separación en la junta de dilatación del costado Occidental del predio de la Calle 96 N° 12-65

- La estabilidad estructural y la funcionalidad del predio emplazado en la calle 96 N° 12-65, Edificio Grupo 7 Torre 5, sector catastral Chico Norte II Sector, de la localidad de Chapinero, no se encuentran comprometidas en la actualidad, ni por las grietas identificadas en el muro de cerramiento del semisótano, ni bajo cargas normales de servicio, sin embargo ante cargas dinámicas como un sismo o las vibraciones inducidas por el tráfico, se puede generar un compromiso en la estabilidad parcial y/o global de la estructura que la conforma, más teniendo en cuenta la separación en la junta de dilatación con el predio del costado occidental de la Calle 96 N° 13-11 del costado Occidental, por lo que sería necesario evaluar la vulnerabilidad de la estructura.
