DIAGNÓSTICO TÉCNICO – DI-8084
SUBDIRECCIÓN DE ANÁLISIS DE RIESGOS Y EFECTOS DE CAMBIO CLIMÁTICO
COORDINACIÓN DE ASISTENCIA TÉCNICA
RADICADO IDIGER 2015ER5906

DIRECCIÓN	Carrera 18M No. 82A – 11 ; Sur.	ÁREA DIRECTA			150 m ²		
BARRIO	Arabia	POBLACIÓN ATENDIDA			12		
UPZ	68 – El Tesoro	FAMILIAS	3	ADULTOS	9	NIÑOS	3
LOCALIDAD	19 – Ciudad Bolívar	PREDIOS EVALUADOS			1		
CHIP	AAA0029EHWF	OFICIO REMISORIO			CR-20337

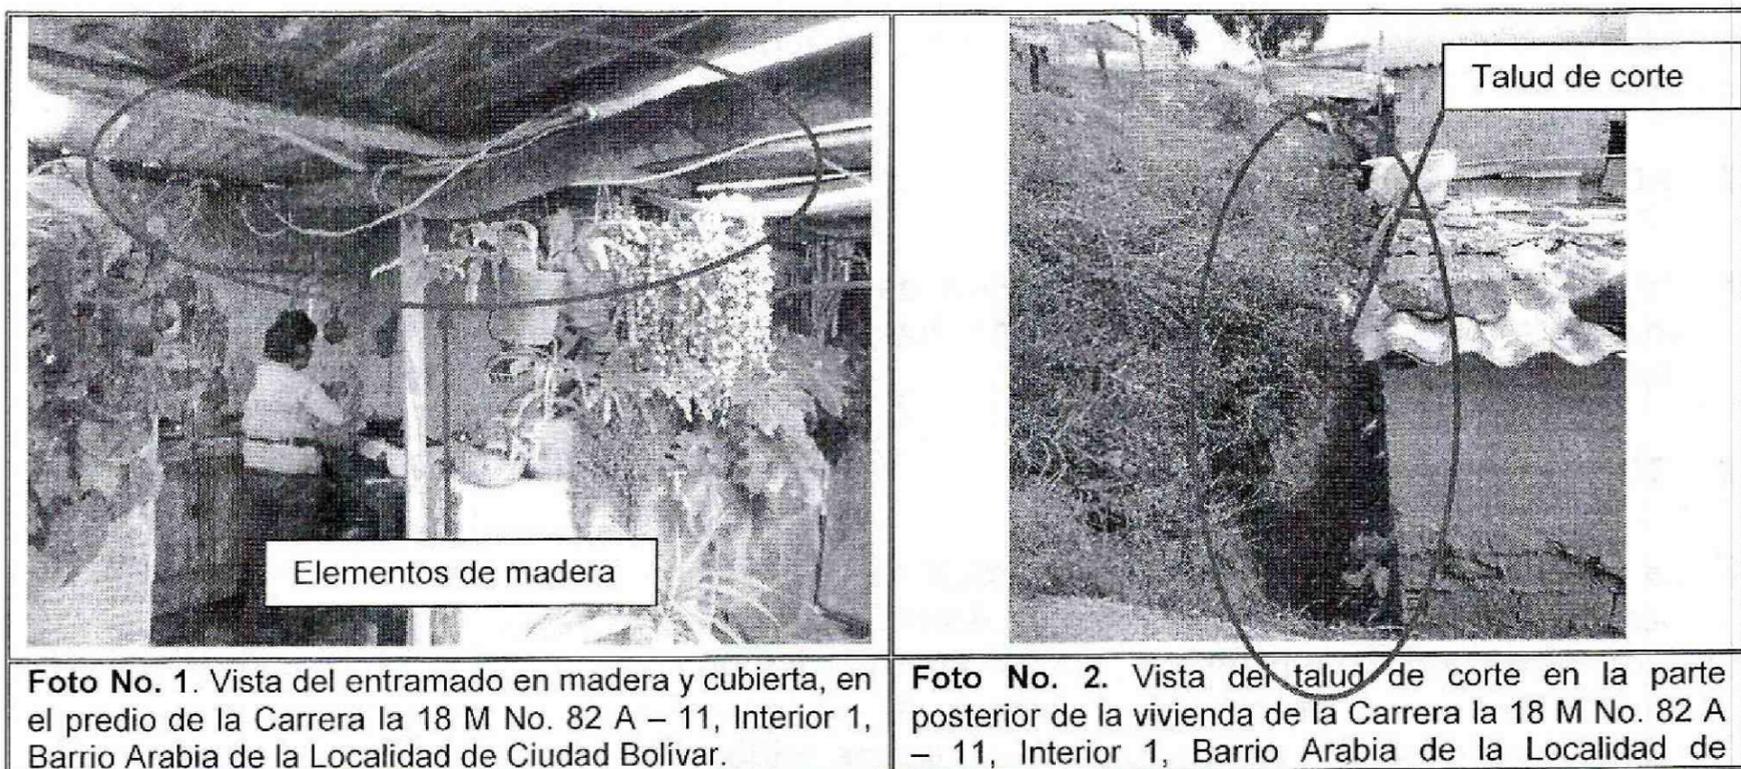
En el predio de la Carrera la 18M No. 82A – 11, Interior 1, se emplazada una vivienda de dos (02) niveles, acomodada al terreno mediante la implementación de un talud de corte, ubicado en el costado norte, parte posterior de la vivienda, este talud presenta unas dimensiones aproximadas de 2.5 m de altura y 7.5 m de longitud. El talud no presenta obras de contención,

ni manejo de aguas de escorrentía superficial y subsuperficial. (Ver fotografía 2). Hacia el costado Sur de la vivienda existe un andén que sirve como acceso a la vivienda, el andén evidencia un fracturamiento y desconfinamiento, posiblemente asociado al proceso constructivo.

La vivienda está construida en mampostería simple, el primer piso sobre el costado lateral norte, presenta una cubierta en teja de asbesto – cemento y tejas traslucidas la cual está soportada por elementos en madera. (Ver fotografía 1). el segundo piso está construido sobre el costado lateral sur, con una cubierta tipo liviano en teja de zinc, soportada por un entramado en madera. La edificación presenta deficiencias constructivas relacionadas con la ausencia de elementos de confinamiento y amarre del tipo vigas y columnas; se identificaron lesiones de tipo mecánico (fisuras) en muros divisorios en el sector de la sala y una alcoba; fisuras de tendencia horizontal con una abertura aproximada de 1.5 milímetros y una longitud aproximada de 1.5 metros. (Ver fotografía 3). En el acceso a la vivienda se observó el desconfinamiento del andén, presentando fisuras de tendencia longitudinal con una abertura aproximada de 10 milímetros y longitud del ancho de la fachada de la vivienda. (Ver fotografía 4). Los daños evidenciados no comprometen la estabilidad estructural de la vivienda, ya que no se evidenciaron lesiones en elementos estructurales.

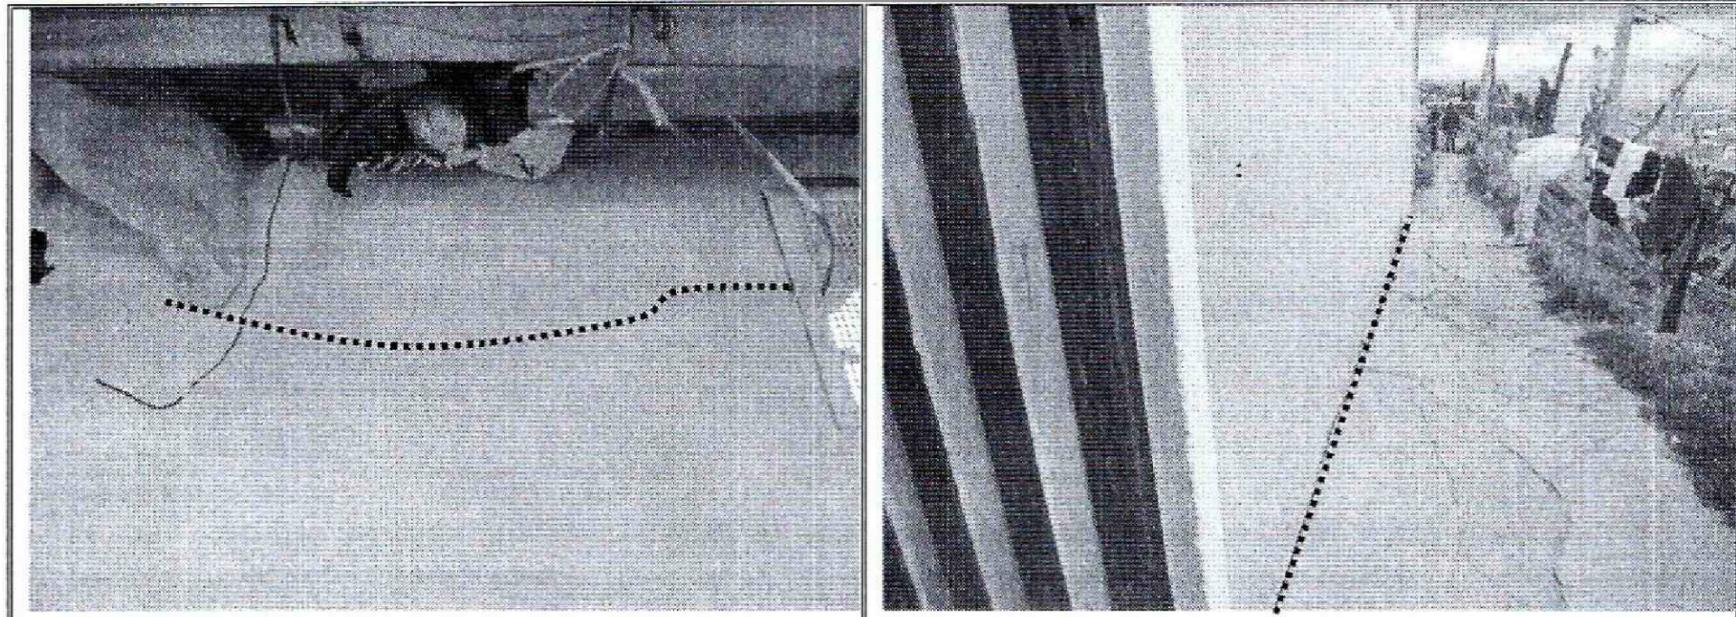
Dentro de las posibles causas por las cuales se están presentando las lesiones en muros divisorios de la sala y alcoba se puede mencionar deficiencias constructivas relacionadas con la ausencia de elementos de confinamiento y amarre del tipo vigas y columnas. Así mismo, las afectaciones pueden relacionarse con probables deficiencias a nivel de cimentación, situación que con base a la inspección visual realizada no se puede precisar. Las afectaciones en el andén se pueden asociar con posibles desconfinamientos del suelo del lote ubicado en la parte frontal del predio.

Foto No. 3. Fisura en el Muro divisorio de la sala y alcoba, del predio de la Carrera la 18 M No. 82 A – 11, Barrio Arabia de la Localidad de Ciudad Bolívar

Foto No. 4. Desconfinamiento de andén en el acceso de la vivienda, de la Carrera la 18 M No. 82 A – 11, Barrio Arabia de la Localidad de Ciudad Bolívar

- A los responsables del predio de la Carrera 18M No. 82A - 11, Barrio Arabia de la Localidad de Ciudad Bolívar, implementar acciones de mantenimiento, mejoramiento y/o

reforzamiento, sobre las instalaciones del mencionado predio, con el propósito de garantizar durante la vida útil del inmueble, las condiciones adecuadas para su uso.
