DIAGNÓSTICO TÉCNICO – DI-8086
SUBDIRECCIÓN DE ANÁLISIS DE RIESGOS Y EFECTOS DE CAMBIO CLIMÁTICO
COORDINACIÓN DE ASISTENCIA TÉCNICA
RADICADO IDIGER 2015ER6644

DIRECCIÓN	Carrera 5 No 19-36	ÁREA DIRECTA	0.01 Ha				
SECTOR	Las Nieves	POBLACIÓN ATENDIDA	10				
UPZ	93- Las Nieves	FAMILIAS	0	ADULTOS	5	NIÑOS	5
LOCALIDAD	3- Sanfa Fé	PREDIOS EVALUADOS	1				
CHIP	AAA0030APBR	OFICIO REMISORIO	CR-20341

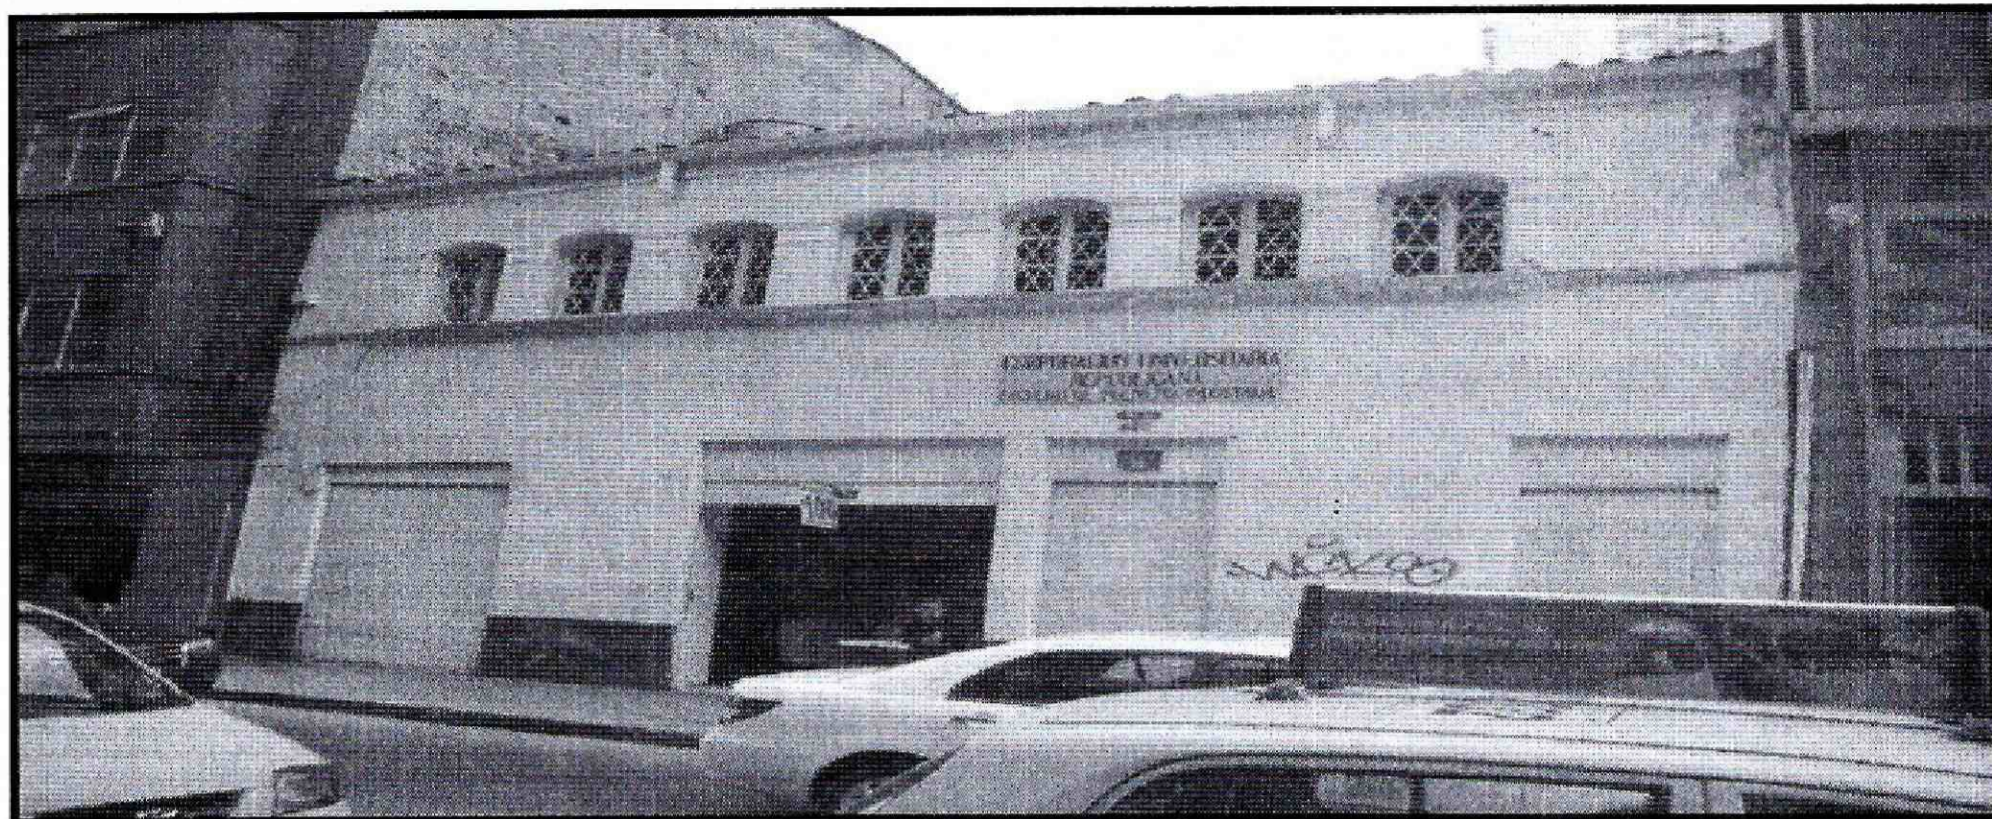
El día 2 de Abril de 2015, en atención al radicado 2015ER6644 personal del Instituto Distrital de Gestión de Riesgos y Cambio Climático IDIGER, realizó visita técnica al predio ubicado en la Carrera 5 No 19-36, en el Sector Catastral las Nieves, de la Localidad de Santa Fé. En el predio se presenta un local comercial de dos niveles cuyo sistema estructural muy posiblemente está conformado por muros de carga y mampostería parcialmente confinada. (Ver fotografía 1).

Fotografía 1. Vistas general de la fachada del local comercial ubicado en la Carrera 5 No 19-36, en el Sector Catastral Las Nieves, de la Localidad de Santa Fé.

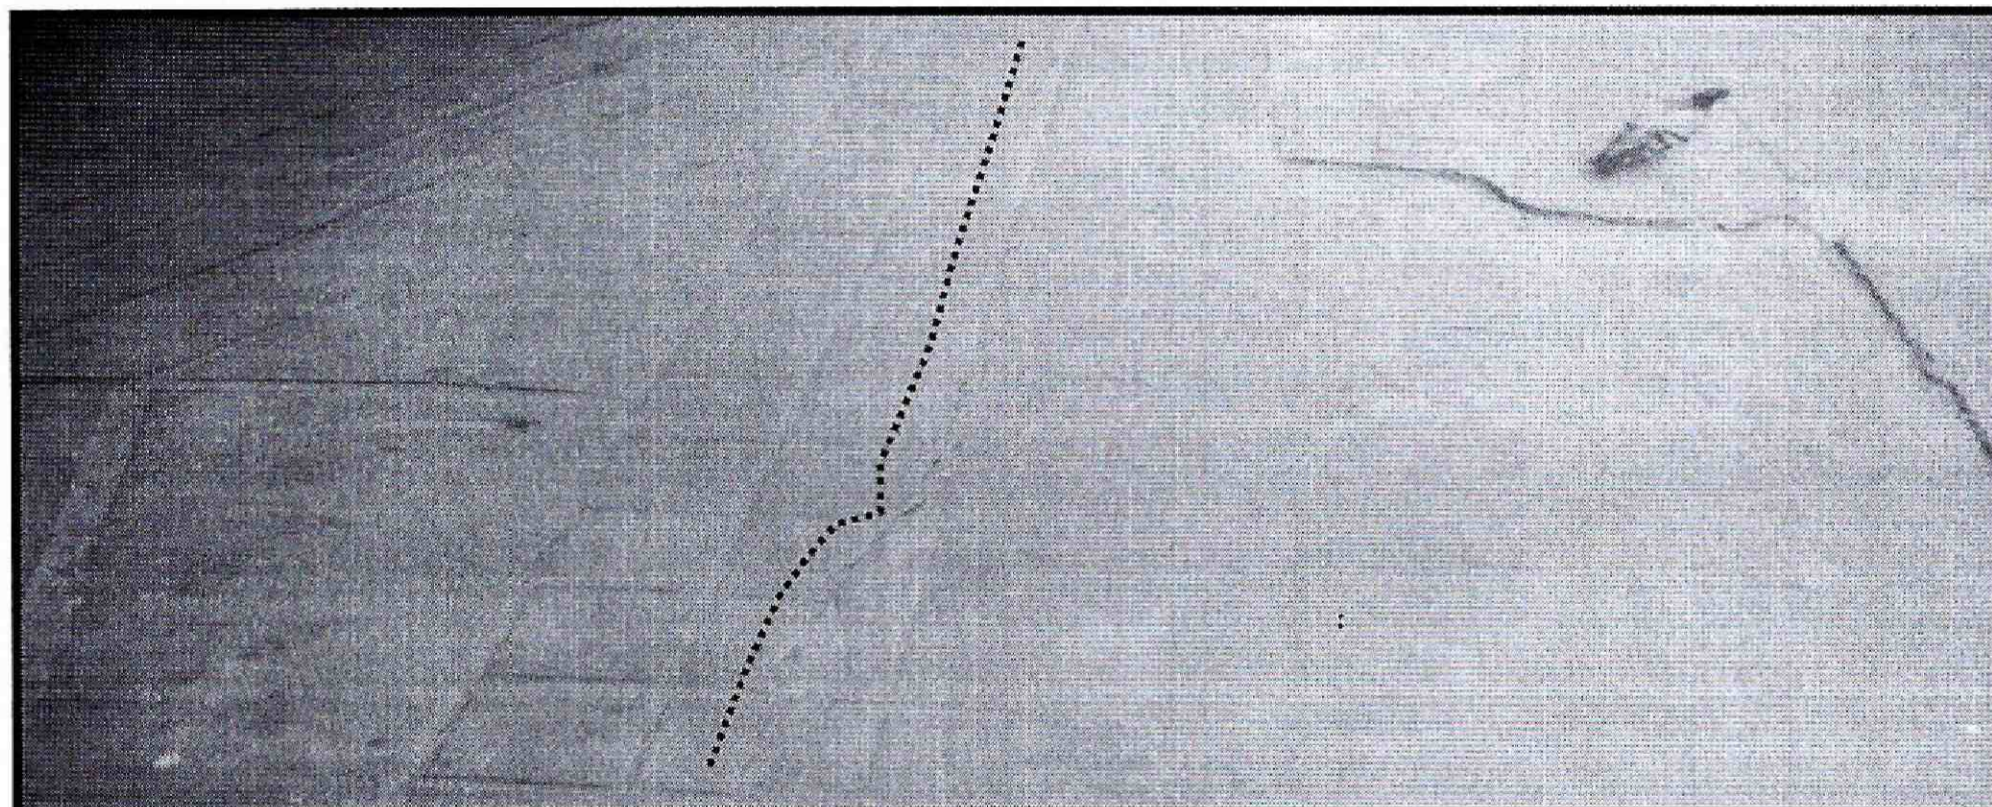
Hacia el costado Sur Occidental del predio evaluado, sobre la carrera 9, se evidencia una fisura de tendencia longitudinal, con abertura aproximada a los 2cm y longitud que sobre pasa los 3m (Ver fotografía 2).

Dentro de las posibles causas de las lesiones evidenciadas, están las vibraciones producidas por la circulación de vehículos sobre la Carrera 9, las cuales son transmitidas a la propiedad, por medio de los materiales que conforman el sendero peatonal, y su placa de contrapiso, afectando en primera instancia los acabados de piso en la parte frontal (occidental), o por algún tipo de movimiento del predio causado por asentamientos diferenciales que ha sufrido el inmueble desde su construcción hasta el día de hoy, situación que desacuerdo a la inspección visual no es posible precisar.

Fotografía 2. Fisuras de tendencia longitudinal en el acabado del sendero peatonal ubicado al frente del predio colindante del costado Sur, del predio en estudio ubicado en la Carrera 5 No 19-36, en el Sector Catastral Las Nieves, de la Localidad de Santa Fé.

- A los propietarios y/o responsables del predio de la ubicado en Carrera 5 No 19-36, en el Sector Catastral las Nieves, de la Localidad de Santa Fé, hacer un **seguimiento permanente** de las condiciones de estabilidad de la edificación y del terreno en general e informar a esta entidad si se presentan cambios importantes que alteren o modifiquen de manera significativa la estabilidad de la misma.
- En caso de requerirse un análisis detallado, el responsable y/o responsables de los daños deberán contratar los estudios de patología (que incluyan estudios de suelos, seguimientos topográficos y de estructuras) e informes respectivos que permitan obtener la causa detonante de todas las lesiones presentes en la actualidad, así como la metodología de intervención más adecuada para mitigar las afectaciones y posteriormente la rehabilitación de las mismas.

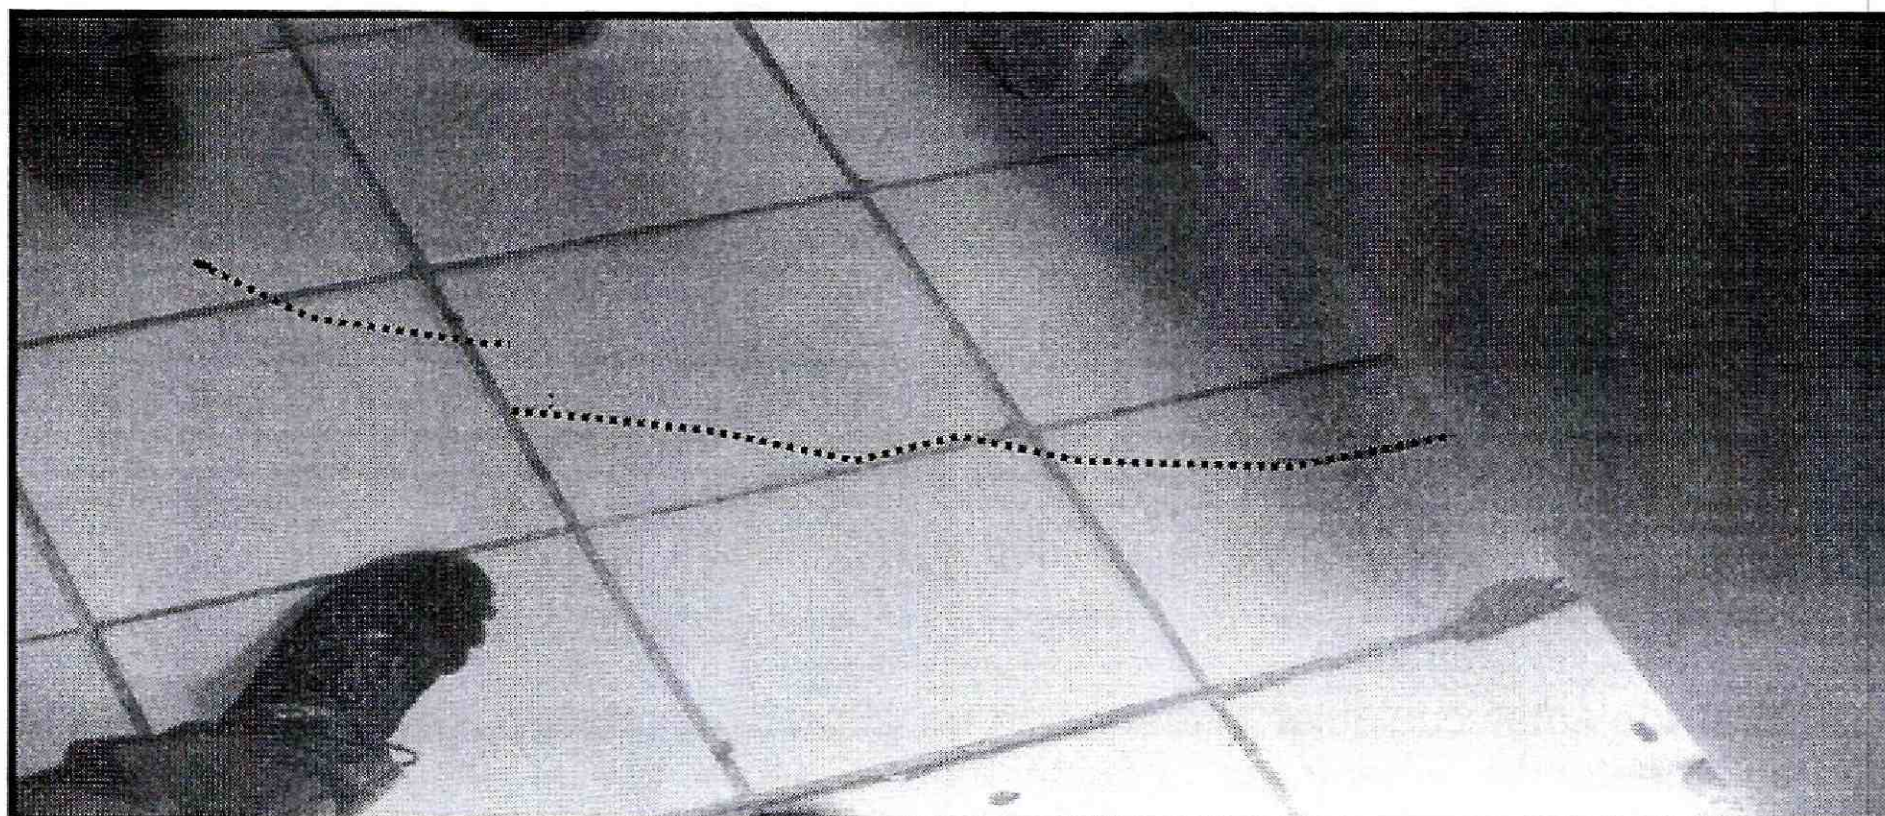
Al interior del local comercial se visualizan fisuras de tendencia longitudinal sobre el acabado (enchape) de la placa de contrapiso, localizadas hacia el costado occidental del predio, es decir cercanas a su entrada, las cuales tienen aberturas menores al milímetro y longitudes no mayores a los 1.50m (Ver fotografía 3).

Fotografía 3. Fisuras de tendencia longitudinal en el acabado de la placa de contrapiso del local comercial ubicado en la Carrera 5 No 19-36, en el Sector Catastral Las Nieves, de la Localidad de Santa Fé.
