**DIAGNÓSTICO TÉCNICO – DI-8094**  
**SUBDIRECCIÓN DE ANÁLISIS DE RIESGOS Y EFECTOS DE CAMBIO CLIMÁTICO**  
**COORDINACIÓN DE ASISTENCIA TÉCNICA**  
**RADICADO IDIGER 2015ER7354**  
**EVENTO SIRE 3051494**

<b>DIRECCIÓN</b>	Cra 18H Bis No. 70 – 06 Sur.	<b>ÁREA DIRECTA</b>	100 m <sup>2</sup>				
<b>BARRIO</b>	Estrella del Sur	<b>POBLACIÓN ATENDIDA</b>	2				
<b>UPZ</b>	67 – Lucero	<b>FAMILIAS</b>	1	<b>ADULTOS</b>	2	<b>NIÑOS</b>	0
<b>LOCALIDAD</b>	19 – Ciudad Bolívar	<b>PREDIOS EVALUADOS</b>	1				
<b>CHIP</b>	AAA0026KKZM	<b>OFICIO REMISORIO</b>	CR-20359

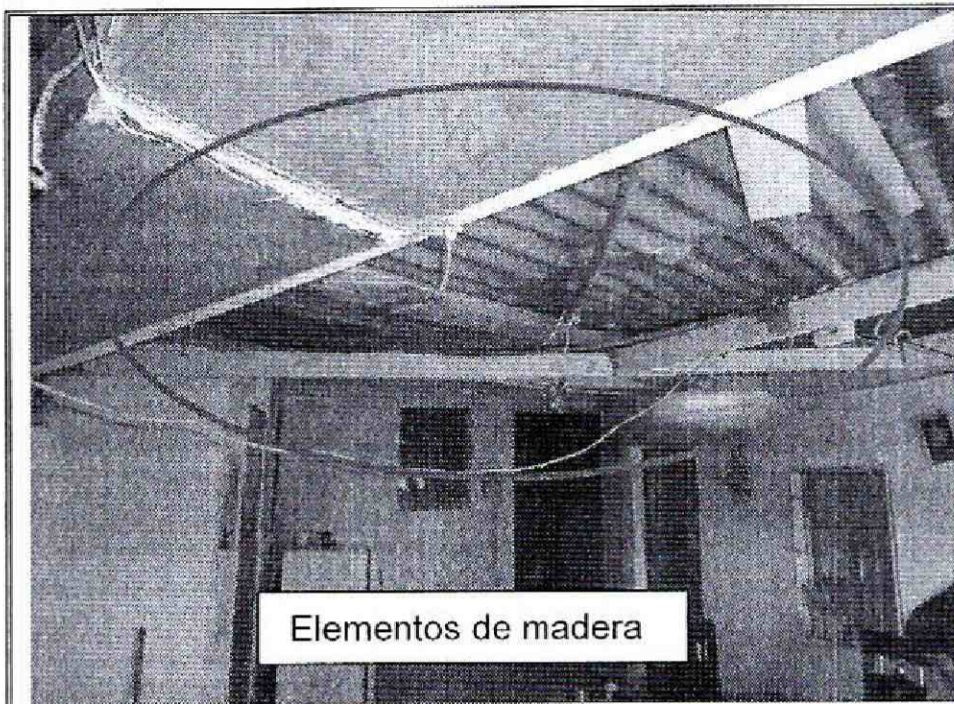
En el predio de la Cra 18H Bis No. 70 – 06 Sur, se emplaza una vivienda de un (01) nivel, construida en mampostería simple, con cubierta liviana en teja de zinc, la cual está soportada por elementos en madera (Ver fotografía 1). La edificación presenta deficiencias constructivas relacionadas con la ausencia de elementos de confinamiento y amarre del tipo vigas y columnas, la vivienda se encuentra emplazada en la parte media de una ladera con pendiente moderada.

**Foto No. 1.** Vista del entramado en madera y cubierta, en el predio de la Cra. 18H Bis No. 70 – 06 Sur, Barrio Estrella del Sur. Localidad de Ciudad Bolívar.

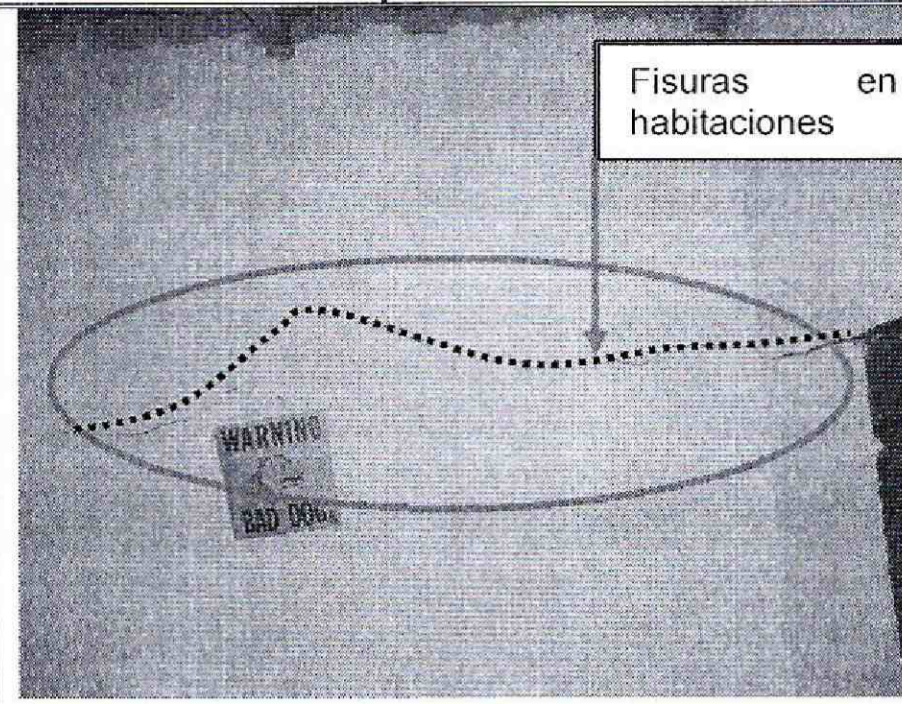
En la inspección visual realizada al interior del predio se identificaron lesiones de tipo mecánico (fisuras) en muros divisorios de unas habitaciones que se ubican en el sector posterior de la vivienda y en el muro exterior perimetral que da a la Carrera 18H, fisuras de tendencia horizontal y diagonal con unas aberturas aproximadas de 10 milímetros y una longitud aproximada entre 1 y 3 metros. (Ver fotografía 2 y 3). El acceso a la vivienda se realiza por la Calle 70 Sur, la cual está en buenas condiciones. Los daños evidenciados comprometen la estabilidad estructural de la vivienda, ya que se evidenciaron lesiones en elementos estructurales.

Dentro de las posibles causas por las cuales se están presentando las lesiones en los muros divisorios de las alcobas posteriores de la vivienda y muro exterior a la Calle 18 H, se puede mencionar deficiencias constructivas relacionadas con la ausencia de elementos de confinamiento y amarre del tipo vigas y columnas, lo mismo que la falta de mantenimiento de la vivienda. De acuerdo a la información de la Señora María Rosa Vera, las afectaciones también podrían estar relacionadas con las obras de construcción vial (Ver fotografía 4), debido a la vibración por el uso de maquinaria pesada (motoniveladora, retroexcavadora y cilindro). Así mismo, las afectaciones pueden relacionarse con probables deficiencias a nivel de cimentación, situación que con base a la inspección visual realizada no se pudo precisar.

**Foto No. 2.** Fisuras en los muros divisorios de las habitaciones posteriores de la vivienda. Cra. 18H Bis No. 70 – 06 Sur, Barrio Estrella del Sur. Localidad de Ciudad Bolívar.

- A los responsables del predio de la Carrera 18H Bis No. 70 – 06 Sur, del Barrio Estrella del Sur de la Localidad de Ciudad Bolívar, acatar la restricción parcial de uso de las tres (3) alcobas posteriores a la vivienda realizada mediante acta No. 8247, hasta que se adelante por parte de los responsables, las obras de reforzamiento y reparación pertinentes, con el propósito de garantizar las condiciones adecuadas para su uso.

- A los responsable del predio de la Carrera 18H Bis No. 70 – 06 Sur, del Barrio Estrella del Sur de la Localidad de Ciudad Bolívar, Adelantar de manera inmediata obras de reparación de las lesiones encontradas, garantizando que se cumpla con el Reglamento Colombiano de Construcción Sismo Resistente NSR-10, de acuerdo con la normatividad vigente para el sector, con el fin asegurar la estabilidad de cada uno de los elementos que conforman dicha estructura y la funcionalidad de la misma, esto con el propósito de garantizar las condiciones adecuadas para su uso y la seguridad tanto de las personas que allí habitan como de los visitantes.

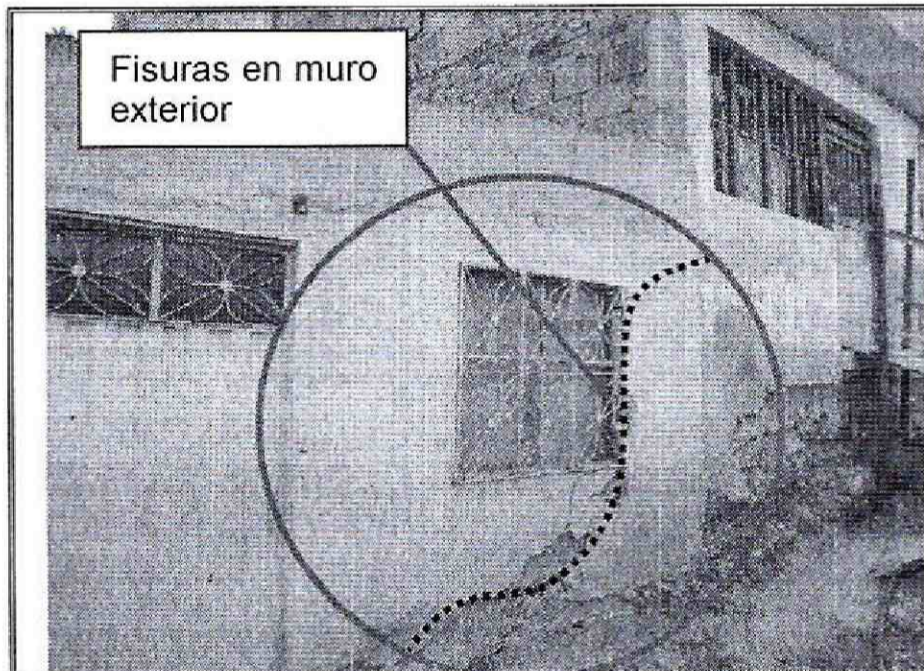
**Foto No. 3.** Fisuras en el muro exterior de la vivienda. Cra. 18H Bis No. 70 – 06 Sur, Barrio Estrella del Sur. Localidad de Ciudad Bolívar.

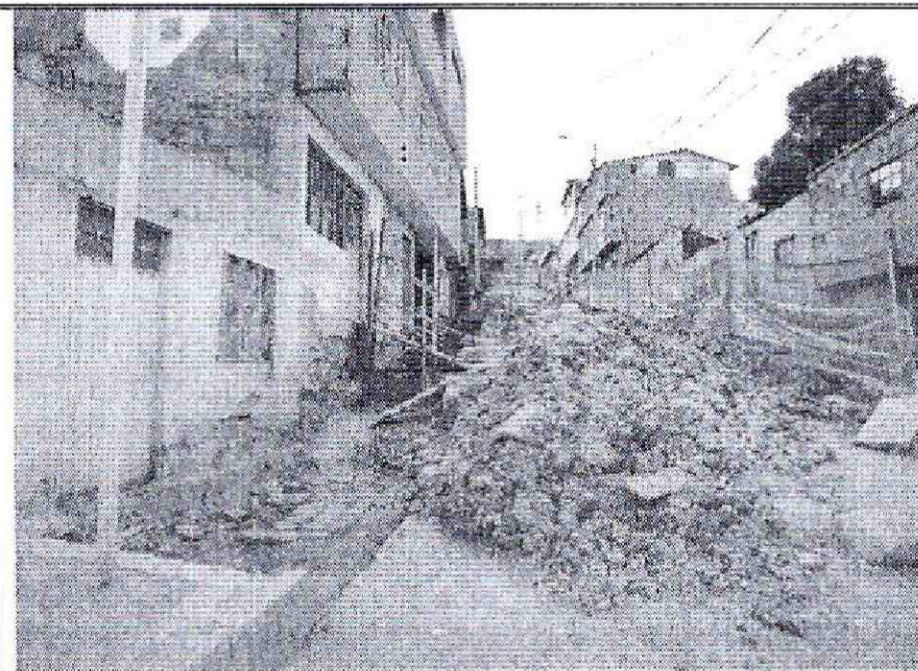
**Foto No. 4.** Obras de construcción vial de la Cra 18H. Barrio Estrella del Sur. Localidad de Ciudad Bolívar.

- Al responsable y/o responsables de la construcción de la vía de la Carrera 18H Bis No. 70-06 Sur, Barrio Estrella del Sur, en la Localidad de Ciudad Bolívar, verificar las actas de vecindad a fin de constatar las condiciones de la vivienda afectada, antes de iniciadas las obras y compararlas con las condiciones actuales, para poder establecer si se han presentado afectaciones durante la ejecución del proyecto; en caso afirmativo implementar las acciones necesarias, que garanticen llevar dicha edificación mínimo a las condiciones de estabilidad y funcionalidad que tenían antes de iniciadas las labores en obra, acciones que deberán implementarse con el apoyo de personal idóneo, garantizando que se cumplan los requerimientos establecidos en el Reglamento Colombiano de Construcción Sismo Resistente NSR-10, de acuerdo con la normatividad vigente, para lo cual se deben tramitar los permisos y licencias respectivos.
