DIAGNÓSTICO TÉCNICO - DI No. 8095
SUBDIRECCIÓN DE ANÁLISIS DE RIESGOS Y EFECTOS DEL CAMBIO
CLIMÁTICO
COORDINACIÓN DE ASISTENCIA TÉCNICA
EVENTO DE EMERGENCIA SIRE 3035605

ATENDIÓ: ELKIN HERNANDO ESPITIA JIMENEZ				SOLICITANTE	
COE	23	MOVIL	08	ALCALDIA LOCAL DE SAN CRISTOBAL	
FECHA	22 de Abril de 2015	HORA	10:15	VIGENCIA: Temporal mientras no se modifique significativamente las condiciones físicas del sector.

DIRECCIÓN	Cra 4 Este No. 11 – 43 Sur	ÁREA DIRECTA	150 m ²		
BARRIO	Santa Ana	POBLACIÓN ATENDIDA	12		
UPZ	33 – Sosiego	FAMILIAS	1	ADULTOS	8
LOCALIDAD	4 – San Cristóbal	PREDIO EVALUADO	1		
CHIP	AAA0000YKPP	OFICIO REMISORIOS	CR-20351

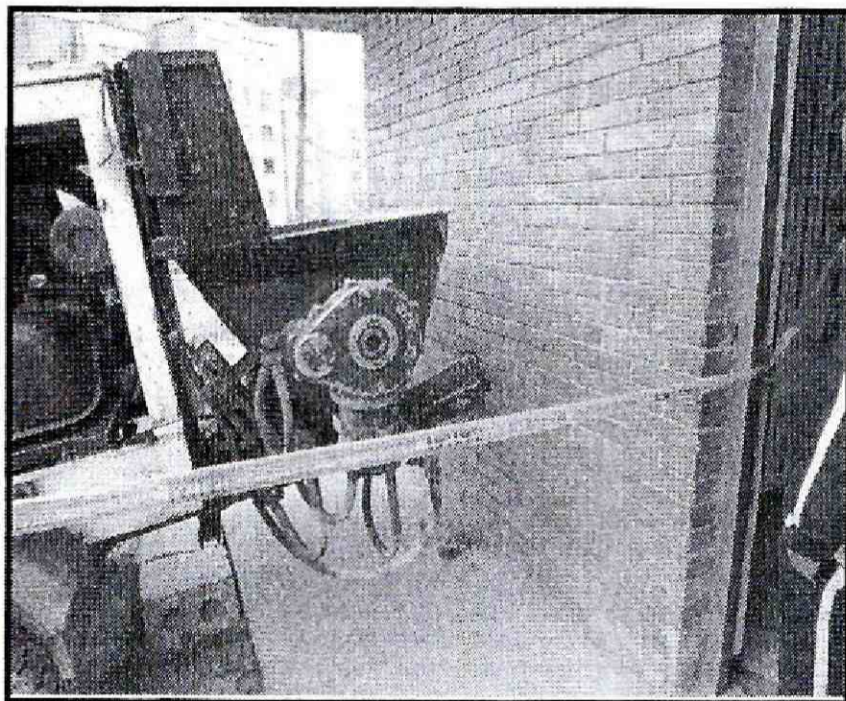
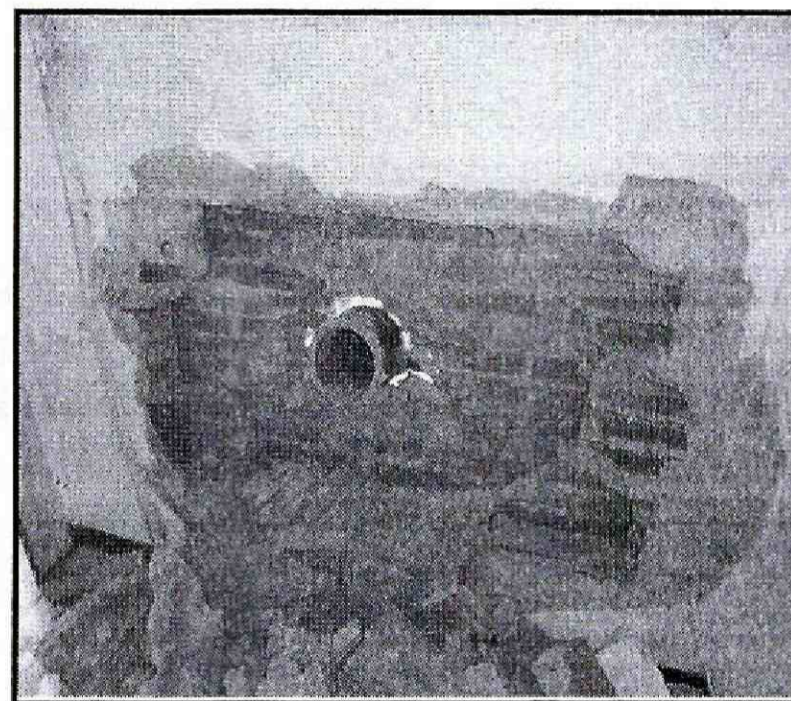
Ana de la Localidad de San Cristóbal; donde se presentó la colisión de una maquina estacionaria de bombeo de concreto, contra el muro perimetral de la vivienda, (ver fotografía 1). El impacto de la máquina, generó el colapso parcial del muro del costado suroriental que hace parte del local comercial del primer nivel, (ver fotografía 2), además el impacto generó pérdida leve de horizontalidad de la placa entepiso del primer nivel en el costado suroriental donde se ubica una alcoba del segundo nivel, (ver fotografías 3), razón por la cual se restringe parcialmente el local y la habitación de la parte superior del segundo piso.

La causa de estas afectaciones fue el impacto generado por la maquina estacionaria de bombeo de concreto, a la vivienda emplazada en la Carrera 4 Este No. 11 – 43 Sur del Barrio Santa Ana de la Localidad de San Cristóbal.

Fotografía 1 y 2. Vista del impacto de la máquina de bombeo de concreto en la vivienda y colapso del muro del local comercial, en el Barrio Santa Ana de la Localidad de San Cristóbal.

- A los propietarios de la vivienda emplazada en la Carrera 4 Este No. 11 – 43 Sur, del Barrio Santa Ana de la Localidad de San Cristóbal, acatar la recomendación de restricción parcial de uso, hasta tanto se realicen las obras de reparación y reconstrucción pertinentes, con el fin de retornar la estabilidad y habitabilidad de la misma.
- A los responsables de los daños y/o propietarios de la vivienda emplazada en la Carrera 4 Este No. 11 – 43 Sur, del Barrio Santa Ana de la Localidad de San Cristóbal, adelantar las labores de reparación y reforzamiento pertinentes, de acuerdo a la normatividad vigente, con el fin de retornar la estructura a su estado óptimo y así salvaguardar la integridad física de sus residentes y transeúntes del sector.

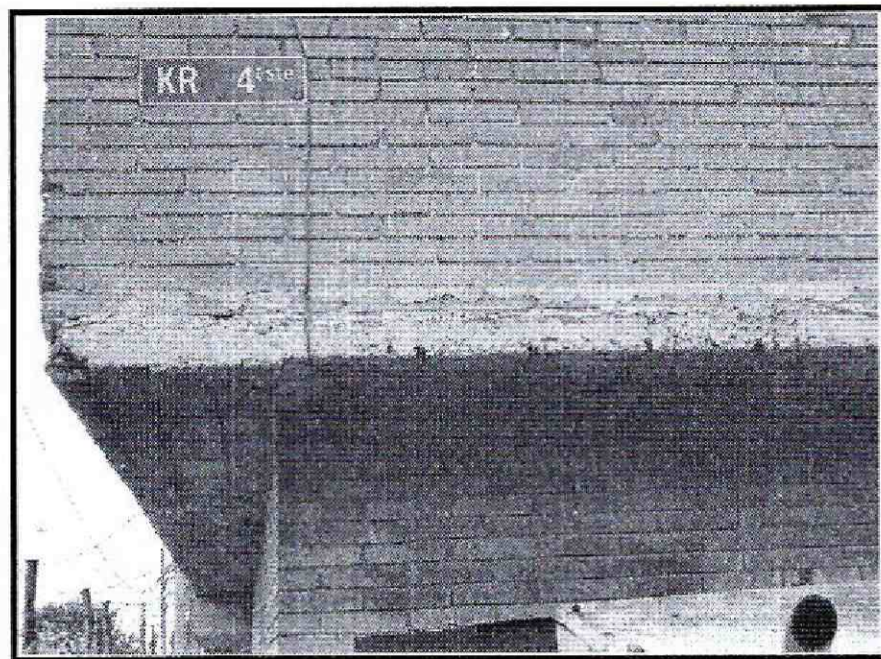
Fotografía 3. Vista de la placa de entrepiso, perdiendo su verticalidad. Barrio Santa Ana de la Localidad de San Cristóbal.

- La estabilidad estructural y habitabilidad del local comercial y la alcoba que está ubicada sobre el local comercial de la Carrera 4 Este No. 11 – 43 Sur, del Barrio Santa Ana de la Localidad de San Cristóbal, se encuentran comprometidas en la actualidad, por los colapsos que generó el impacto de la maquina estacionaria de bombeo de concreto.
- Adicionalmente, ante la ocurrencia de cargas dinámicas (sismo, trepidaciones antrópicas, etc.), la vivienda emplazada en la Carrera 4 Este No. 11 – 43 Sur, del Barrio Santa Ana de la Localidad de San Cristóbal, puede presentar afectaciones tanto en elementos estructurales como en elementos no estructurales, los cuales eventualmente pueden comprometer su estabilidad general y/o parcial. Situaciones anteriores que con base en la inspección visual no es posible asegurar.
