DIAGNÓSTICO TÉCNICO DI-8096
SUBDIRECCIÓN DE ANÁLISIS DE RIESGOS Y EFECTOS DE CAMBIO CLIMÁTICO
COORDINACIÓN DE ASISTENCIA TECNICA
RAD IDIGER 2015ER6275

DIRECCIÓN	Calle 19D Bis No. 1C-59	ÁREA DIRECTA	136 m2		
SECTOR CATASTRAL	Eduardo Santos	POBLACIÓN ATENDIDA	5		
UPZ	37- Santa Isabel	FAMILIAS	1	ADULTOS	4
LOCALIDAD	14 - Los Mártires	PREDIOS EVALUADOS	1		
CHIP	AAA0034TZAW	OFICIO REMISORIO	CR-20353

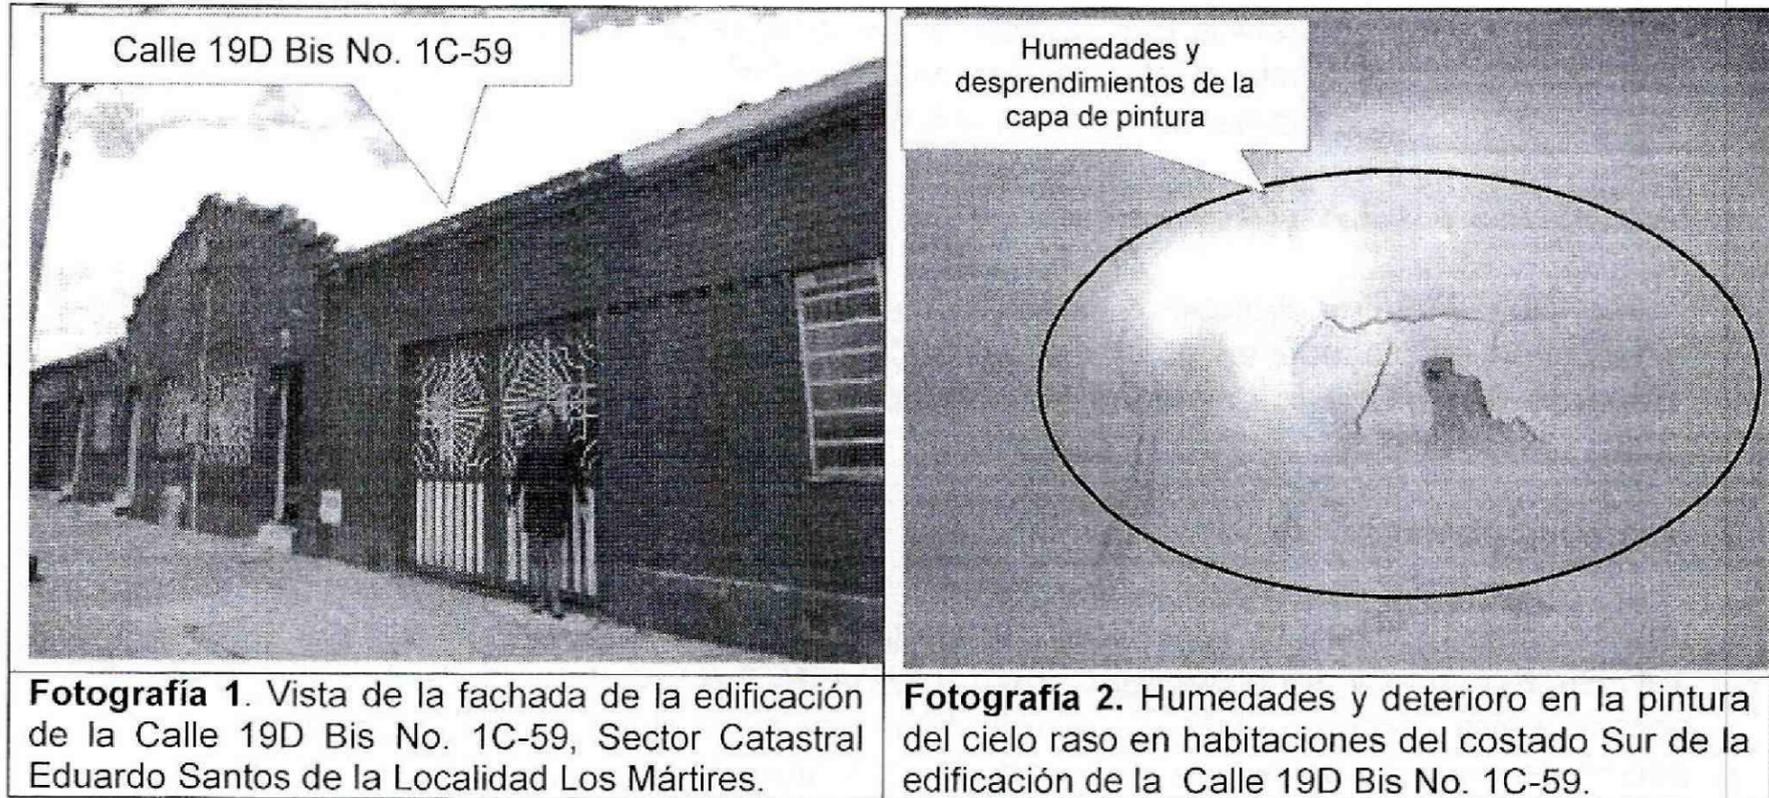
En el predio de la Calle 19D Bis No. 1C-59, se emplaza una edificación de uno (1) nivel, de más de 35 años, construida en mampostería simple, con pisos en concreto, tableta y baldosa y cubierta en tejas de barro soportadas sobre entramado en madera; con cielo rasos en esterilla de guadua recubierta con mortero (Ver fotografía 1).

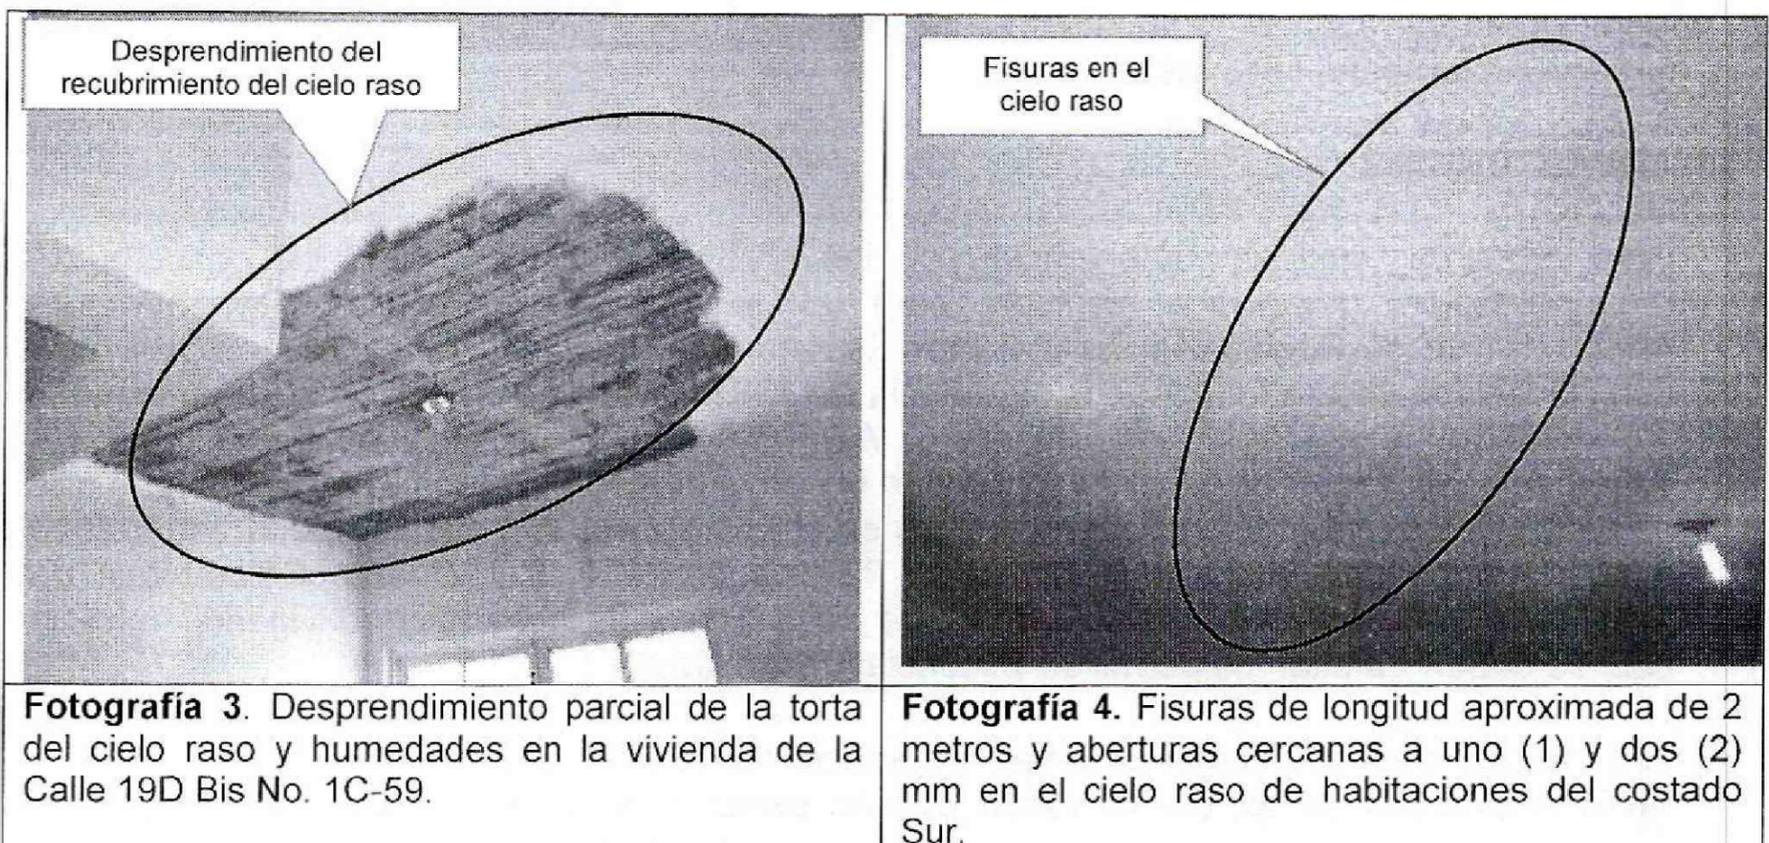
De acuerdo a la solicitud, de revisión de la vivienda de la Calle 19D Bis No. 1C-59, dada la granizada del 22 de Marzo de 2015, se realizó inspección visual, al interior de la edificación, donde se evidenciaron humedades, deterioro en la pintura y desprendimientos parciales de la capa de recubrimiento del cielo raso de las habitaciones del costado Sur-occidental, en una de las cuales se observó una fisura de longitud aproximada de 2 metros, con abertura cercana a 2 mm (Ver Fotografías 2, 3 y 4).

Dentro de las posibles causas por las cuales se presentan las humedades, deterioro y desprendimiento de la capa de recubrimiento del cielo raso del inmueble de la Calle 19D Bis No. 1C-59, está la fuerte granizada, que se presentó en el sector el 22 de Marzo de 2015, la edad de la construcción y la falta de mantenimiento de la misma, situación que con base en la inspección visual no es posible confirmar.

- A los responsables del predio de la Calle 19D Bis No. 1C-59, en el Sector Catastral Eduardo Santos de la Localidad Los Mártires, implementar acciones para el mejoramiento y mantenimiento de la cubierta de la edificación, con el propósito de optimizar las condiciones seguras y adecuadas para su función.
