DIAGNÓSTICO TÉCNICO – DI-8114
SUBDIRECCIÓN DE ANÁLISIS DE RIESGOS Y EFECTOS DE CAMBIO CLIMÁTICO
COORDINACIÓN DE ASISTENCIA TÉCNICA
RADICADO IDIGER 2015ER6571

DIRECCIÓN	Dg 68D Sur No. 70C – 31. Torre 9. Apto 604.	ÁREA DIRECTA	750 m ²				
BARRIO	El Ensueño	POBLACIÓN ATENDIDA	180				
UPZ	69 – Ismael Perdomo	FAMILIAS	1	ADULTOS	2	NIÑOS	0
LOCALIDAD	19 – Ciudad Bolívar	PREDIOS EVALUADOS	1				
CHIP	AAA0238WKOM	OFICIO REMISORIO	CR-20390

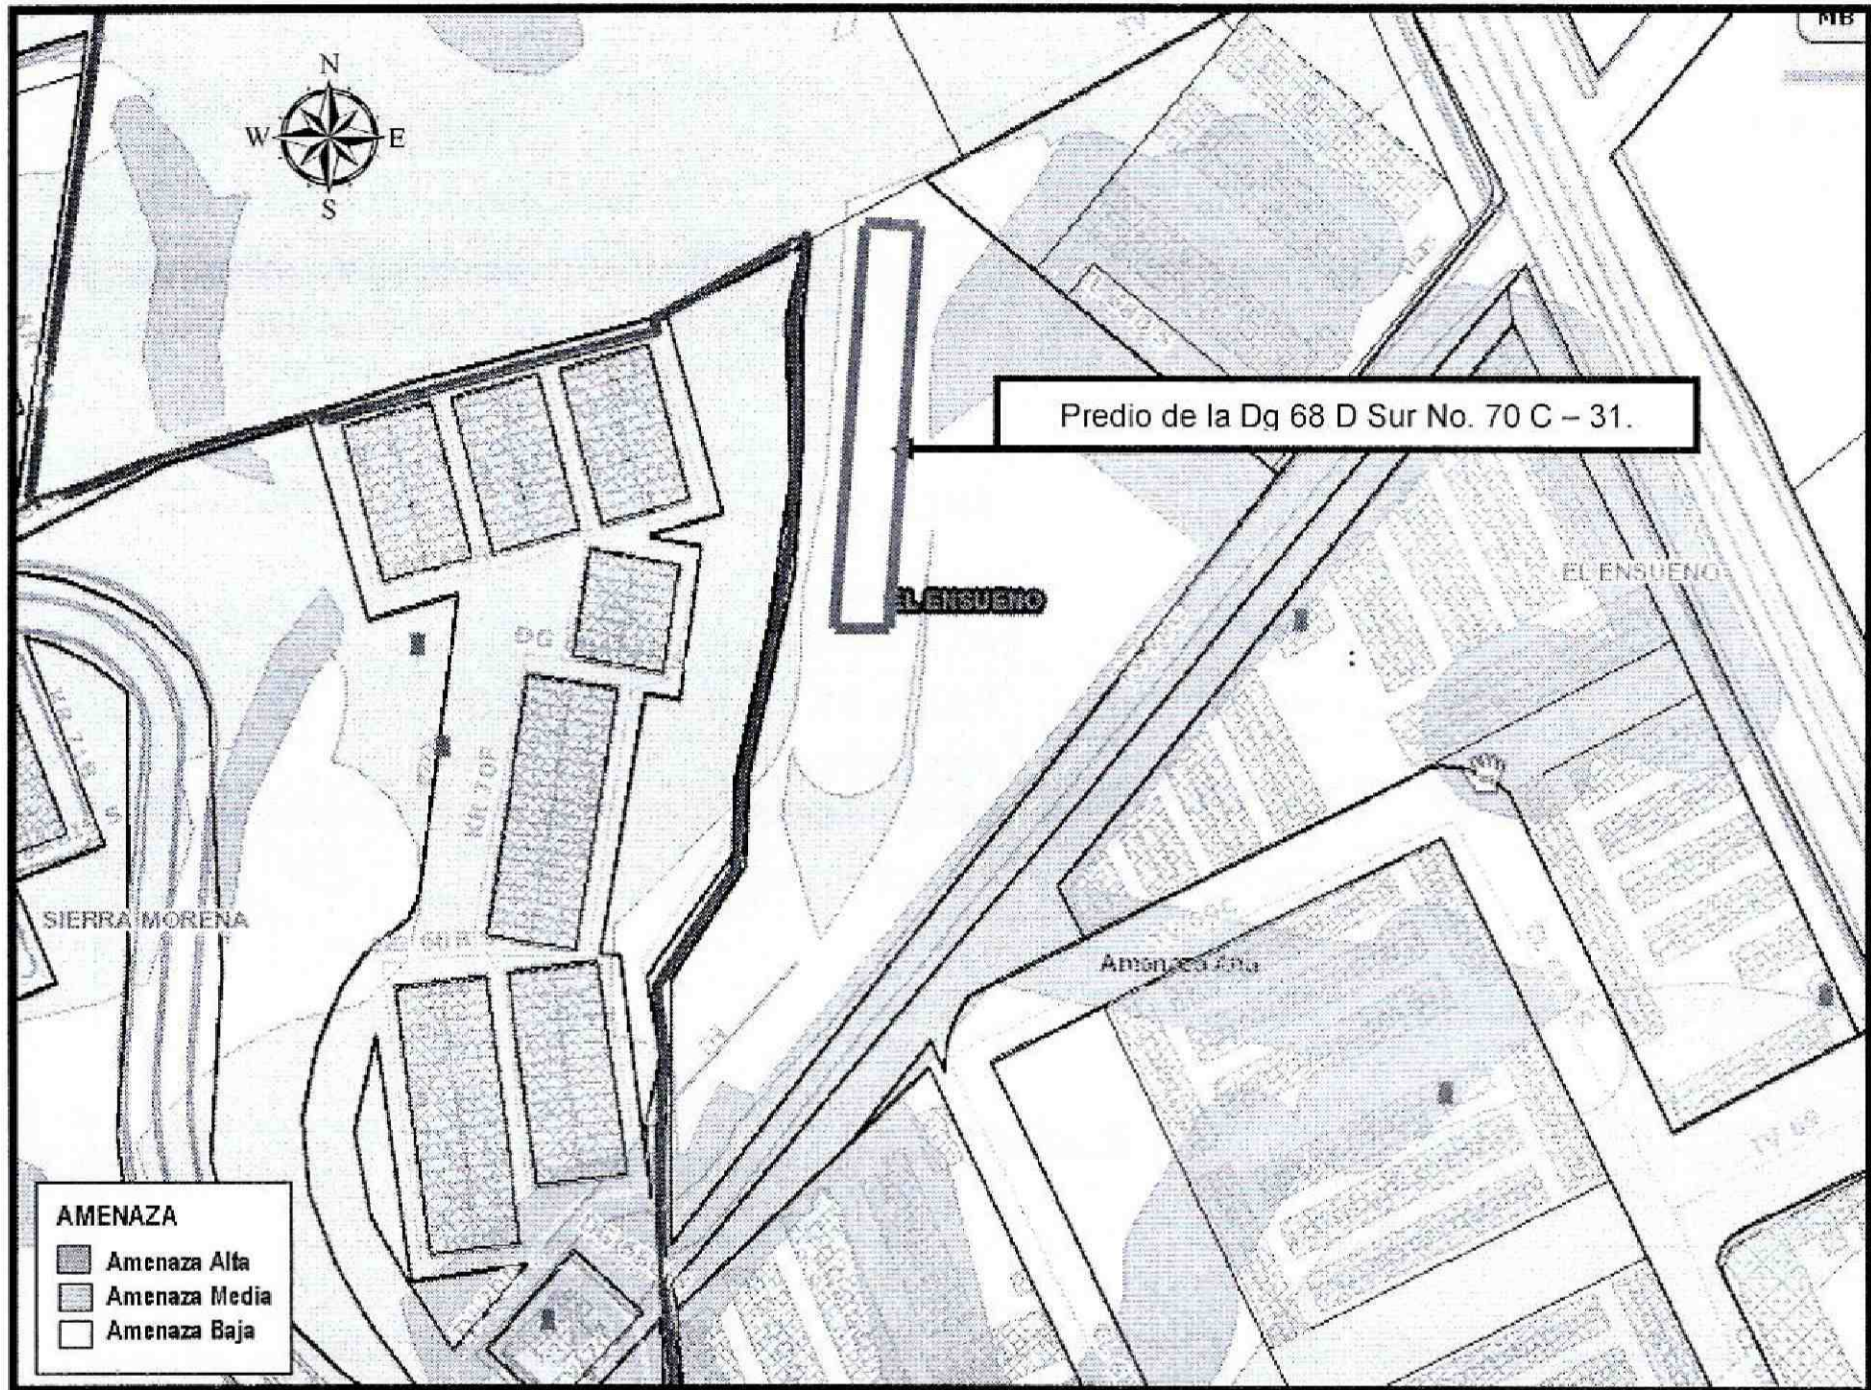
Secretaria Distrital de Planeación – SDP, para el cual el IDIGER no ha emitido concepto técnico del sector. De acuerdo con el Plan de Ordenamiento Territorial – POT (Decreto 190 de 2004, por el cual se compilan los decretos 619 de 2000 y 469 de 2003), el sector donde se localiza el mencionado predio presenta amenaza media por fenómenos de remoción en masa. (Ver figura 1).

Figura 1. Localización y nivel de amenaza del predio de la Dg 68 D Sur No. 70 C – 31. Sector Catastral El Ensueño, de la Localidad de Ciudad Bolívar. Fuente. Geo Portal.

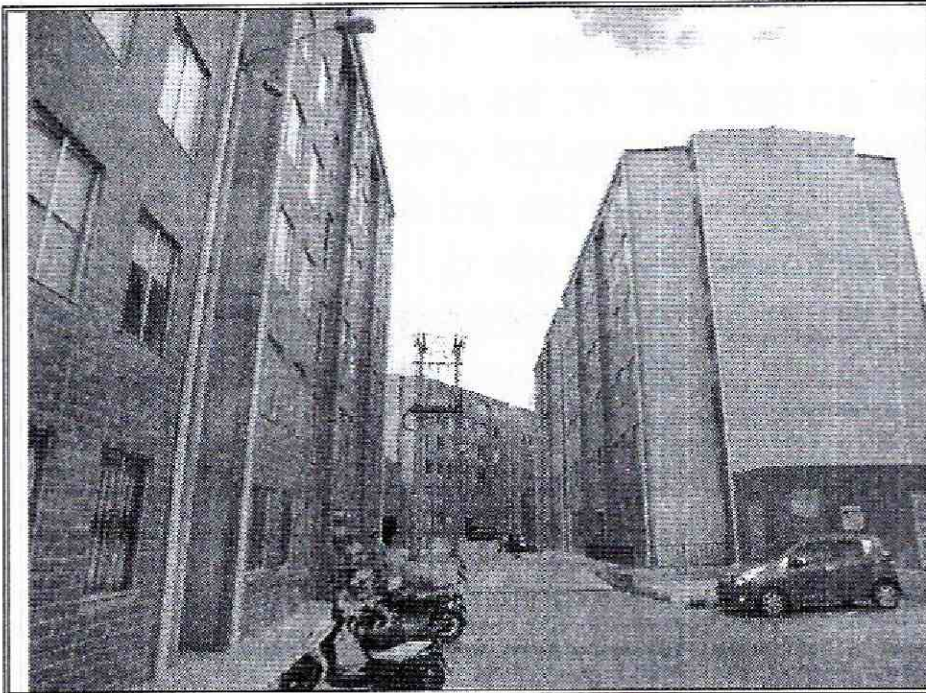
Foto No. 1. Aspecto de las edificaciones emplazadas en el predio de la Diagonal 68 D Sur No. 70 C - 31.

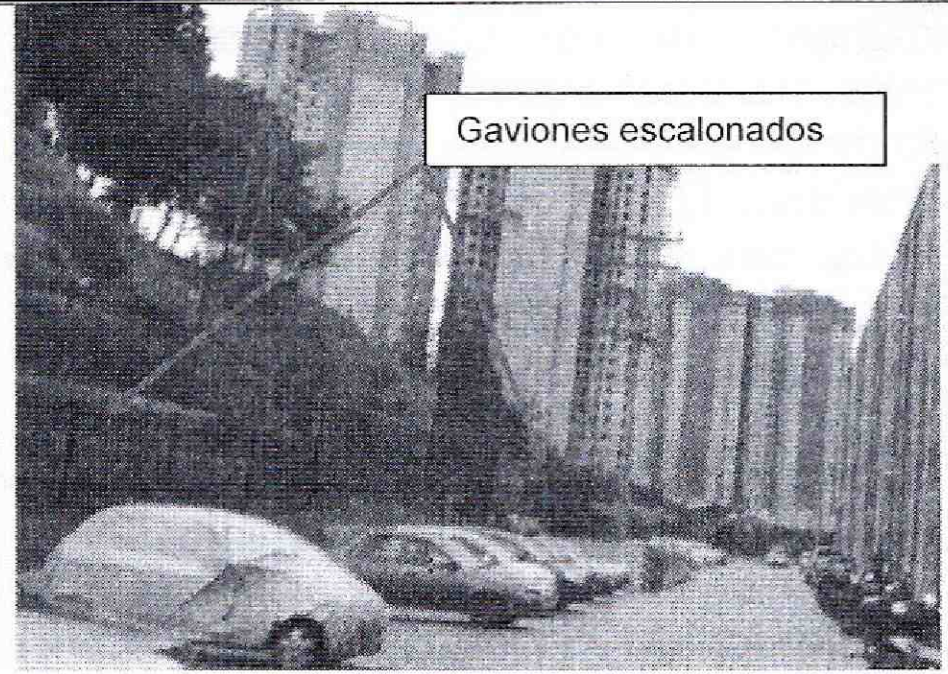
Gaviones escalonados

Foto No. 2. Vista de las obras de contención en el talud de corte en el predio de la Diagonal 68 D Sur No. 70 C - 31.

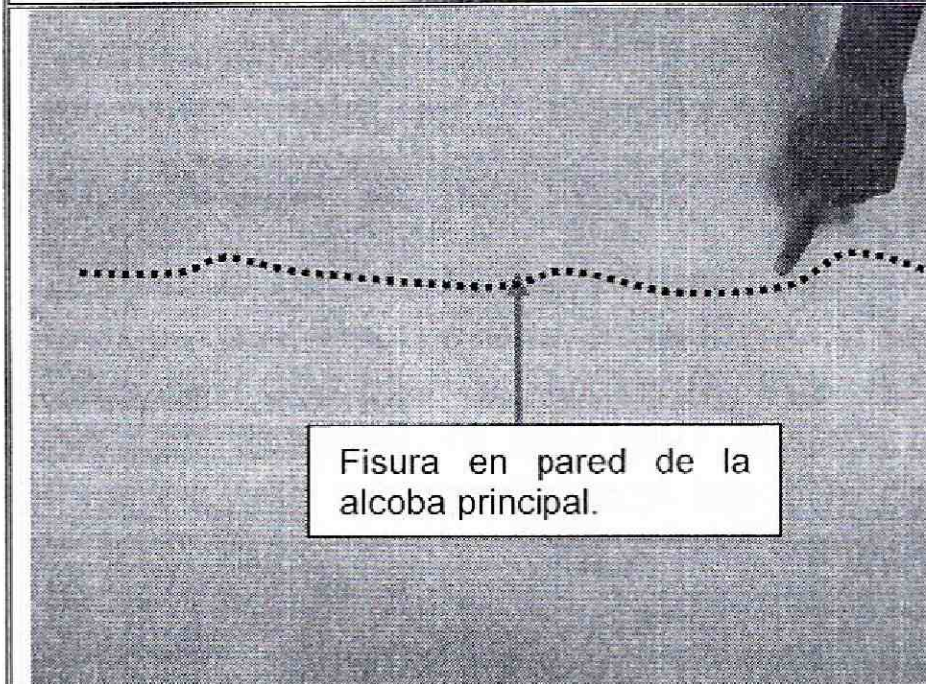
Dentro de las posibles causas por las cuales se están presentado las lesiones en el muro del costado occidental de la alcoba principal y en los muros de los costados norte y oriental de la alcoba secundaria, se encuentra el sismo ocurrido el día 10 de marzo de 2015, dado la aparición o aumento de dichas lesiones, después de la ocurrencia del sismo. También pueden estar relacionadas las lesiones con asentamientos diferenciales que se generaron en el terreno por la carga de la edificación.

Fisura en pared de la alcoba principal.

Foto No. 3. Vista de las fisuras en los muros de la sala de las interiores del predio de Diagonal 68 D Sur No. 70 C - 31.

- A los responsables de la edificación donde se ubica el predio de la Diagonal 68D Sur No. 70 C – 3, Condominio el Ensueño de la Localidad de Ciudad Bolívar, implementar acciones de mantenimiento, mejoramiento y/o reforzamiento, sobre las instalaciones del mencionado predio. Lo anterior con el propósito de garantizar durante la vida útil del inmueble y las condiciones adecuadas para su uso.
- A los responsables de la edificación donde se ubica el predio de la Diagonal 68 D Sur No. 70 C – 3, Condominio el Ensueño de la Localidad de Ciudad Bolívar, realizar un seguimiento a las condiciones de estabilidad de la edificación que se localiza en el mencionado predio, e informar al IDIGER si se presentan cambios importantes que alteren o modifiquen de manera significativa la estabilidad de la misma.

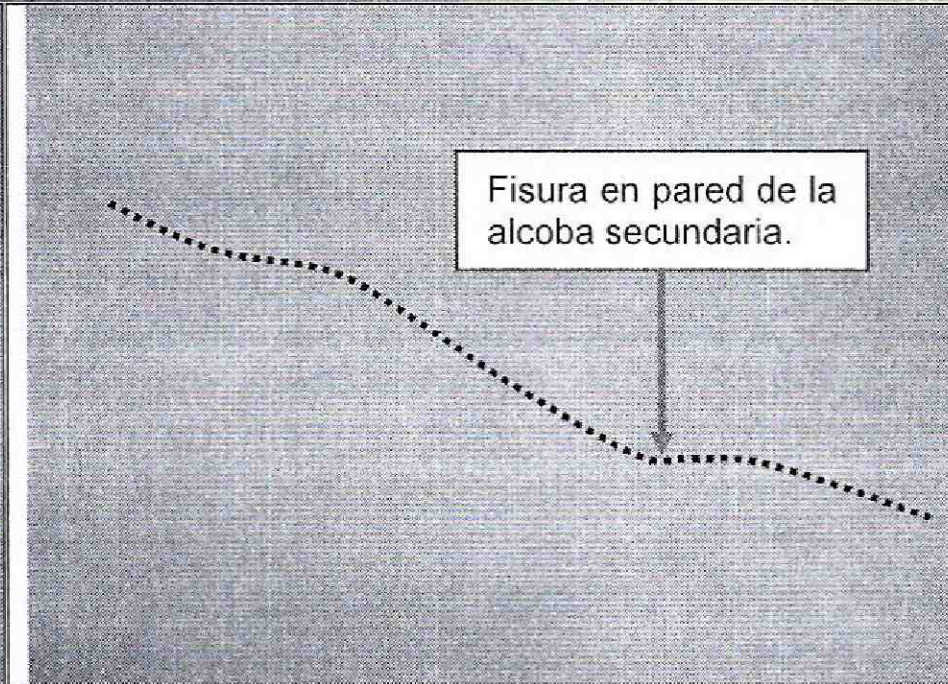
En el predio de la Diagonal 68D Sur No. 70C – 31, se emplaza una Edificación de seis (06) niveles, dentro de la cual se encuentra el apartamento 604 de la torre nueve (09), construido en mampostería estructural, con la presencia de elementos de confinamiento y amarre; tipo vigas y columnas, cuenta con una losa de entrepiso en concreto reforzado, cubiertas en teja de asbesto cemento. (Ver foto 3). Se identificaron lesiones de tipo mecánico (fisuras) en el muro del costado occidental de la alcoba principal y en los muros de los costados norte y oriental de una alcoba secundaria, estas fisuras son de tendencia diagonal con una abertura aproximada de 1.00 milímetro y una longitud aproximada de 1.50 metros. (Ver foto 4), lesiones que no comprometen la estabilidad estructural y habitabilidad del Apartamento.

Fisura en pared de la alcoba secundaria.

Foto No. 4 Vista de las fisuras en los muros al acceso del segundo nivel del predio de la Diagonal 68 D Sur No. 70 C - 31.
