**DIAGNÓSTICO TÉCNICO – DI-8115**  
**SUBDIRECCIÓN DE ANÁLISIS DE RIESGOS Y EFECTOS DE CAMBIO CLIMÁTICO**  
**COORDINACIÓN DE ASISTENCIA TÉCNICA**  
**RADICADO IDIGER 2015ER6971**

DIRECCIÓN	Calle 69 N Sur No. 44 A - 40	ÁREA DIRECTA	400 m <sup>2</sup>				
BARRIO	Arbirizadora Alta	POBLACIÓN ATENDIDA	2				
UPZ	70 – Jerusalén	FAMILIAS	1	ADULTOS	6	NIÑOS	1
LOCALIDAD	19 – Ciudad Bolívar	PREDIOS EVALUADOS	1				
CHIP	AAA0028YZUH	OFICIO REMISORIO	CR-20391

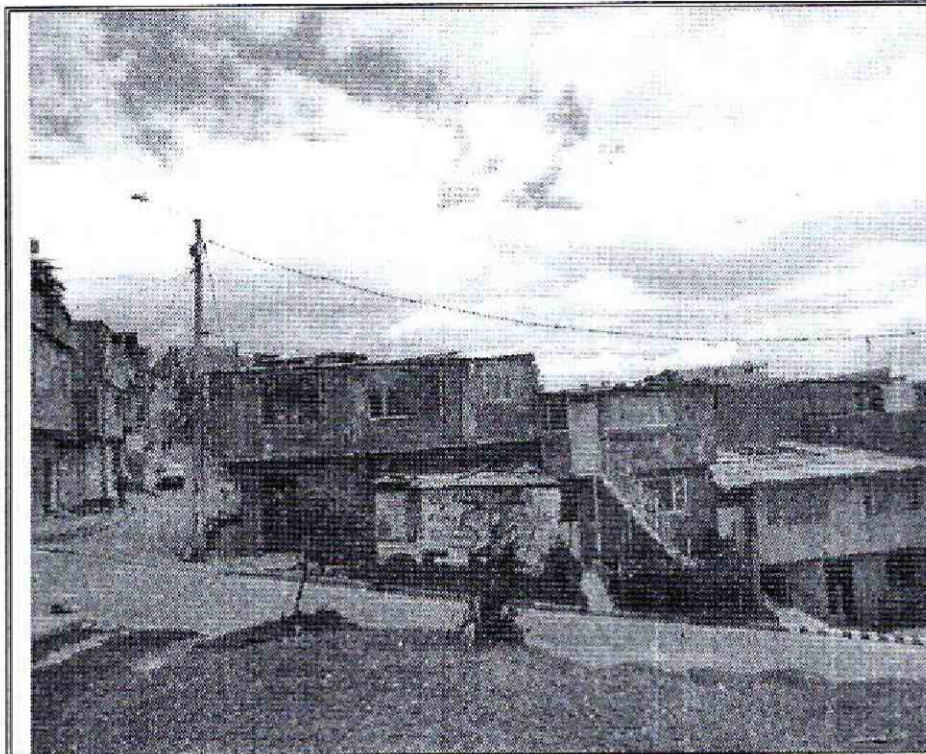
de Abril de 2015 al predio de la Calle 69N Sur No. 44A - 40, del Barrio Arborizadora Alta de la Localidad de Ciudad Bolívar; encontrando que en el sector existen viviendas de uno (1) y dos (2) niveles, construidas en mampostería simple, con cubiertas en teja de asbesto cemento; viviendas que en términos generales presentan deficiencias constructivas relacionadas con la falta de elementos de confinamiento y amarre; tipo vigas y columnas, en las que no se identificaron ningún tipo de daño que indique compromiso en su estabilidad estructural y habitabilidad en la actualidad. Dadas las condiciones topográficas del sector las edificaciones fueron emplazadas en un terreno con pendiente moderada a alta. Las vías de acceso al sector están pavimentadas en concreto y en buen estado. El sector cuenta con la disponibilidad de servicios públicos domiciliarios. (Ver foto 1).

Foto No. 1. Vías de acceso a la vivienda emplazada en el predio de la Calle 69 N Sur No. 44 A - 40.

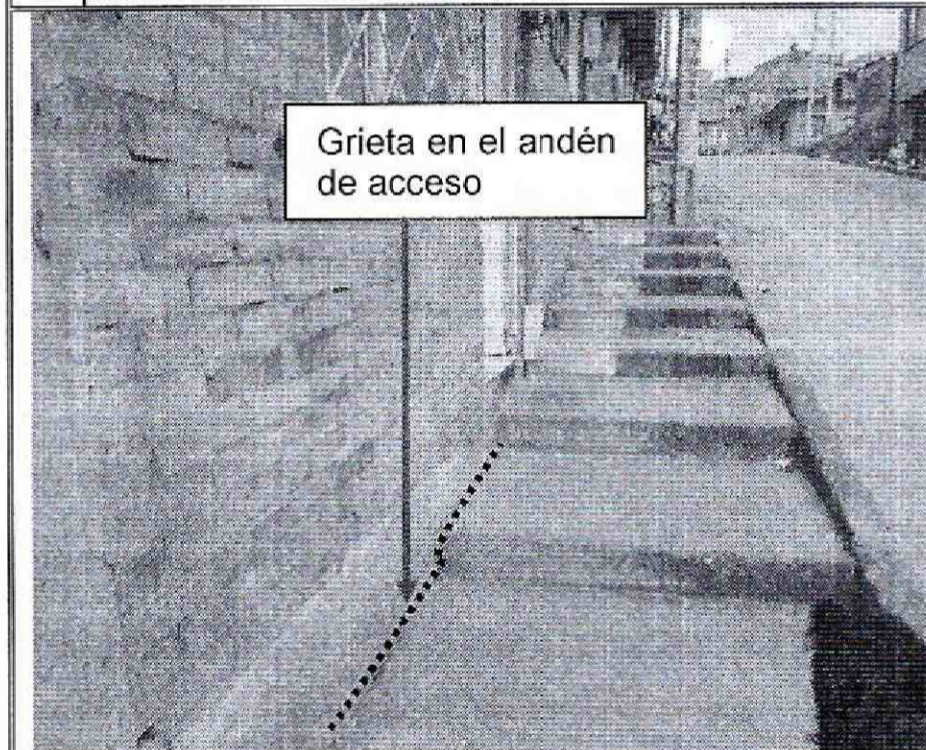
Dentro de las posibles causas por las cuales se están presentado las lesiones en el muro del costado norte del taller de costura y en la parte exterior entre el andén y la vivienda, posiblemente se deba al fenómeno de reptación que se está presentando en el talud de corte que fue acondicionado para la construcción de la Calle 69 N Sur. Además dichas lesiones pueden relacionarse con probables asentamientos diferenciales que se generaron en el terreno por la carga de la edificación.

Foto No. 3. Grieta en el andén que sirve de acceso a la vivienda, de la Calle 69 N Sur No. 44 A - 40.

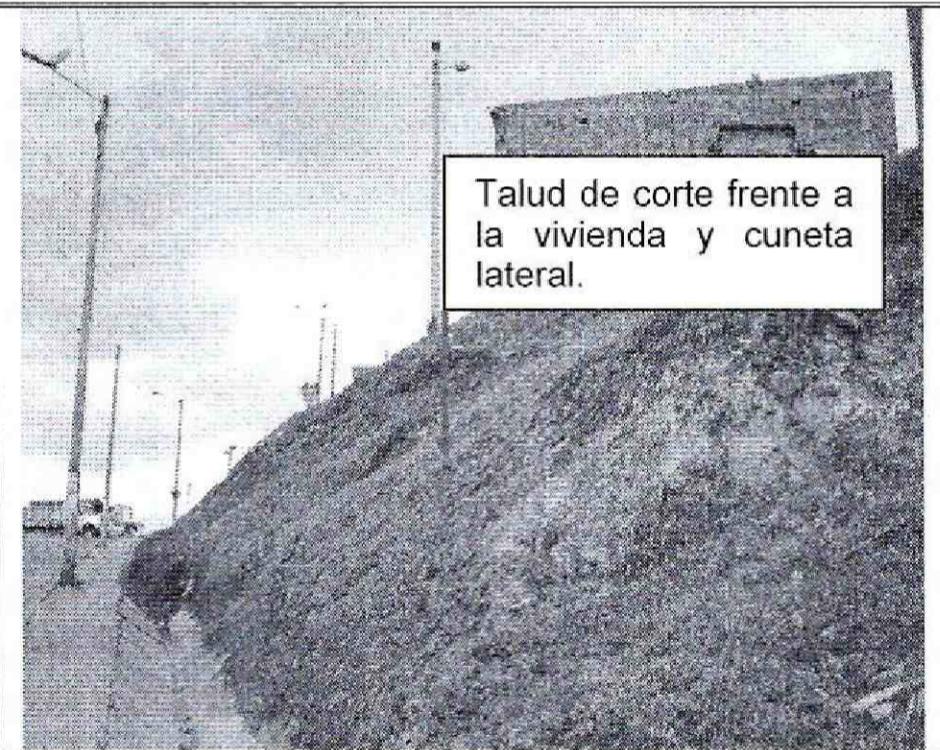
Así mismo, frente a la vivienda sobre el costado occidental se observó un talud de corte el cual fue acondicionado para la construcción de la Calle 69M Sur, este presenta unas dimensiones aproximadas de 4 metros de altura por 30 metros de longitud y un ángulo de talud de 45°, en el cual se está presentando un proceso de reptación, ocasionando obstrucción en la cuneta lateral construida en concreto, de la vía de la Calle 69 N Sur, (Ver foto 4). Y a futuro por acciones del proceso puede resultar afectada la vivienda emplazada en el predio de la Calle 69N Sur No. 44A – 40.

Foto No. 4. Talud frente a la vivienda de la Calle 69 N Sur No. 44 A - 40.

- De avanzar el fenómeno de reptación que se presenta en el talud de corte que se ubica en el costado occidental de la vivienda, sobre la Calle 69N Sur, es factible que las lesiones evidenciadas aumenten y comprometan la estabilidad estructural y habitabilidad de la vivienda emplazada en el predio de la Calle 69N Sur No. 44A – 40, Barrio Arborizadora Alta de la Localidad de Ciudad Bolívar, situación que con base en la inspección visual no es posible precisar.

- Al Instituto de Desarrollo Urbano –IDU, para que realice seguimiento en el sector de la Calle 69N Sur, donde se evidencia un proceso de reptación sobre el talud de corte vial, dadas las afectaciones que se evidencian en el mismo.
