**DIAGNÓSTICO TÉCNICO - DI No. 8118**  
**SUBDIRECCIÓN DE ANÁLISIS DE RIESGOS Y EFECTOS DEL CAMBIO CLIMÁTICO**  
**COORDINACIÓN DE ASISTENCIA TÉCNICA**  
**EVENTO DE EMERGENCIA SIRE 3033679**

<b>DIRECCIÓN</b>	Calle 91 No. 4 – 69. Apto 702. Edificio Américas	<b>ÁREA DIRECTA</b>	2500 m <sup>2</sup>		
<b>SECTOR CATASTRAL</b>	El Refugio	<b>POBLACIÓN ATENDIDA</b>	135		
<b>UPZ</b>	88 – El Refugio	<b>FAMILIAS</b>	45	<b>ADULTOS</b>	90
<b>LOCALIDAD</b>	2 – Chapinero	<b>NIÑOS</b>	45		
<b>CHIP</b>	AAA0093DXXR	<b>PREDIO EVALUADO</b>	1		
		<b>OFICIO REMISORIOS</b>	CR-20504

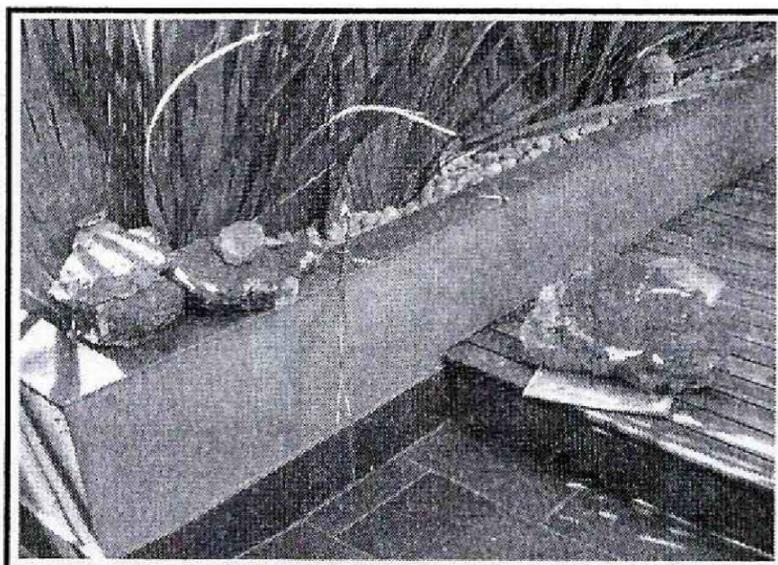
Se realizó inspección visual y cualitativa al apartamento 702 del piso séptimo, emplazado en el predio de la Calle 91 No. 4-69, afectado por el desprendimiento de fragmentos de rocosos provenientes de la parte alta del talud natural que está en el costado sur de dicho apartamento, (Ver fotografías 1 y 2), el material desprendido se depositó en la terraza localizada en la parte posterior del apartamento 702, afectando ventanales y enceres de la misma (Ver fotografía 3), como medida de contención existe un muro en piedra pegada con dimensiones aproximadas de 3 metros de altura por unos 15 metros de longitud, en la parte superior a este se encuentra un muro de contención en concreto reforzado, y con pernos de anclaje, con dimensiones aproximadas a las del muro en piedra pegada. Empotrado al muro, hay una reja metálica en tubo cuadrado, la cual posiblemente cumple la función de retener el material que se desprende del talud natural, (Ver fotografía 4). Detrás de la reja se verificó la existencia de una zanja de coronación que sirve para recoger las aguas de escorrentía superficial que discurren del talud natural. En dichas medidas de estabilización, no se identificaron grietas, fisuras, deformaciones u otro tipo de patología que indiquen compromiso en su estabilidad o indicios de inestabilidad en el talud natural en cemento.

Las posibles causas de las afectaciones presentadas en el ventanal del apartamento 702 del piso séptimo, fue el desprendimiento de material rocoso de la parte alta del talud natural, ubicado en el costado sur del Edificio Américas.

**Fotografías 1 y 2.** Afloramiento rocoso ubicado en la parte alta del talud natural y material rocoso desprendido del talud natural.

- Mantener vigentes las recomendaciones del Diagnostico Técnico DI-6918, de fecha 15 de mayo de 2013, en lo relacionado con *“establecer al responsable y/o responsables que deben realizar el retiro controlado de los bloques de arenisca inestables que se localizan hacia la parte alta de la ladera ubicada al costado Sur y Oriental del Edificio el Refugio, además de implementar las obras para estabilización de la ladera en mención, mediante la implementación de obras de protección geotécnica, las cuales deberán contar con sistemas de drenaje para la evacuación de las aguas superficiales y sub-superficiales, con el fin de garantizar la estabilidad del mismo”*.

- Se recomienda a la Alcaldía Local de Chapinero, adelantar las acciones necesarias dentro de su competencia, para establecer el responsable y/o responsables de implementar las obras para estabilización de la ladera localizada hacia el costado Sur del predio con nomenclatura Diagonal 91 No. 4-69, Manzana 19 Lote 6 (UAECD), del Sector Catastral El Refugio de la Localidad de Chapinero, mediante la implementación de obras de protección geotécnica, las cuales deberán contar con sistemas de drenaje para la evacuación de las aguas superficiales y sub-superficiales; lo anterior con el fin de garantizar la estabilidad de la misma y evitar que se presenten nuevos desprendimientos de bloques de roca.

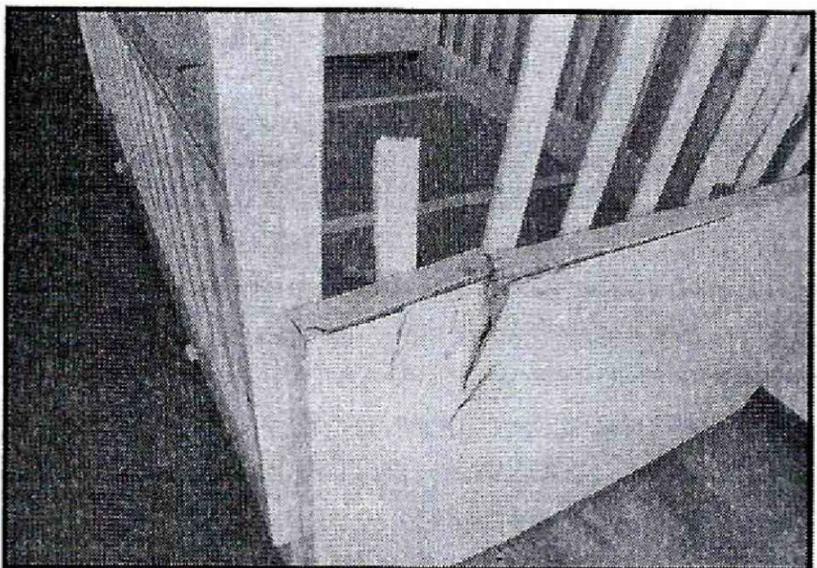
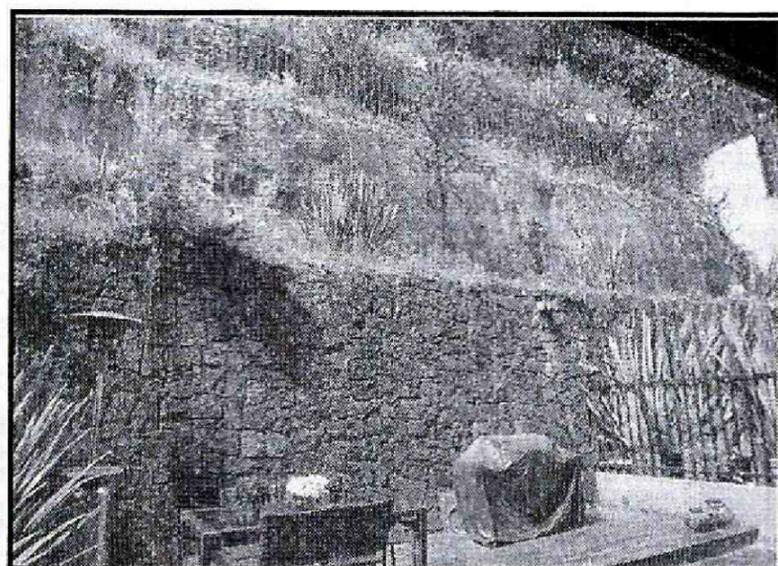
**Fotografías 3 y 4.** Afectación a enceres de la habitación y obras de contención en la parte posterior del Edificio Américas, ubicado en la Calle 91 No. 4-69, Sector Catastral El Refugio de la Localidad de Chapinero.
