**DIAGNÓSTICO TÉCNICO DI-8119**  
**SUBDIRECCIÓN DE ANÁLISIS DE RIESGOS Y EFECTOS DE CAMBIO CLIMÁTICO**  
**COORDINACIÓN DE ASISTENCIA TECNICA**  
**RAD IDIGER 2015ER6076**  
**EVENTO SIRE 3069674**

DIRECCIÓN	Calle 95 No. 13-50 AP	ÁREA DIRECTA	232 m2		
SECTOR CATASTRAL	Chico Norte II Sector	POBLACIÓN ATENDIDA	12		
UPZ	97- Chico Largo	FAMILIAS	1	ADULTOS	12
LOCALIDAD	2 - Chapinero	PREDIOS EVALUADOS	1		
CHIP	AAA0092RPNX	OFICIO REMISORIO	CR-20395

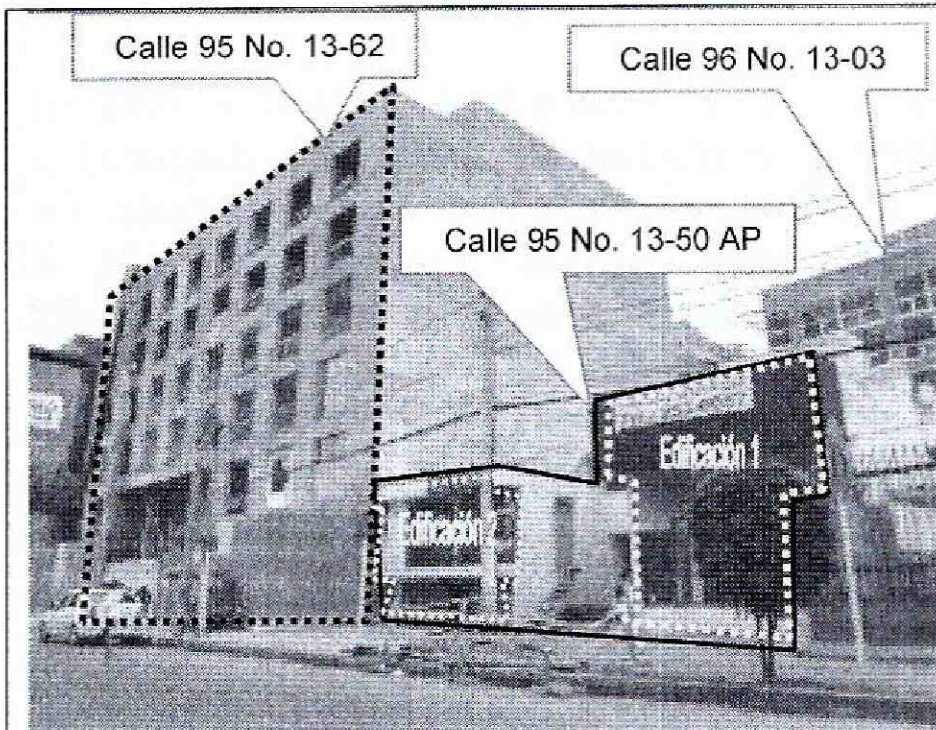
En el predio de la Calle 95 No. 13-50 AP, se emplazan dos edificaciones de dos (2) niveles, construidas en mampostería parcialmente confinada, con placas de entepiso en concreto, pisos en concreto, baldosa, cerámica y madera, con cubierta en tejas de asbesto-cemento y plásticas, soportadas sobre entramado en madera y/o elementos metálicos. Para efectos de la descripción del presente informe se denominaran edificación 1, al inmueble del costado Sur-oriental del predio de la Calle 95 No. 13-50 AP y Edificación 2, al inmueble del costado Nor-occidental del mismo predio (Ver fotografía 1).

**Fotografía 1.** Vista de la fachada de las edificaciones de la Calle 95 No. 13-50 AP (Edificación 1y 2), Calle 95 No. 13-62 y parte posterior del predio de la Calle 96 No, 13-03, Sector Catastral Chico Norte II Sector de la Localidad de Chapinero.

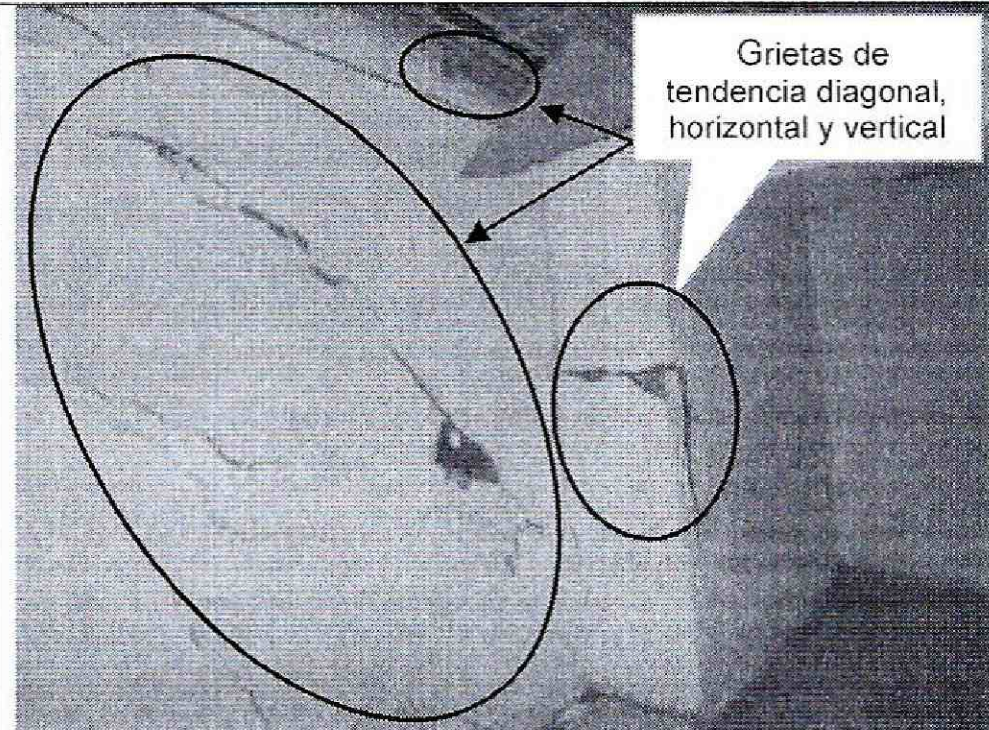
En la inspección al interior de la edificación 1, se evidenciaron grietas de tendencia diagonal, horizontal y vertical de longitudes hasta de 2 y 2.5 m y aberturas entre dos (2) y seis (6) cm, en los muros de cerramiento del costado Nor-occidental, primer nivel y segundo nivel de la edificación 1 (Ver fotografía 2 y 3), donde también apreció deformación en la placa de piso; hacia el costado Sur-oriental en el nivel 2, se apreciaron fisuras y grietas de

Dadas las afectaciones evidenciadas en la edificación 1, se procede a restringir el sector del costado Nor-occidental, por compromiso en los muros de cerramiento y divisorios, debido a las severas grietas que amenazan con posible colapso de los mismos.

**Fotografía 2.** Grietas de tendencia diagonal, horizontal y vertical de longitudes hasta de 2 y 2.5 m y aberturas entre dos (2) y seis (6) cm, en muro de cerramiento del costado Nor-occidental, primer nivel de la casa 1, predio de la Calle 95 No. 13-50 AP.

- A los responsables de la edificación 1 del predio de la Calle 95 No. 13-50 AP, Sector Catastral Chico Norte II Sector de la Localidad de Chapinero, acoger la recomendación de restricción parcial de uso del costado Nor-occidental, primer y segundo nivel, hasta tanto se implementen las medidas que garanticen sus condiciones de estabilidad y funcionalidad inmueble.

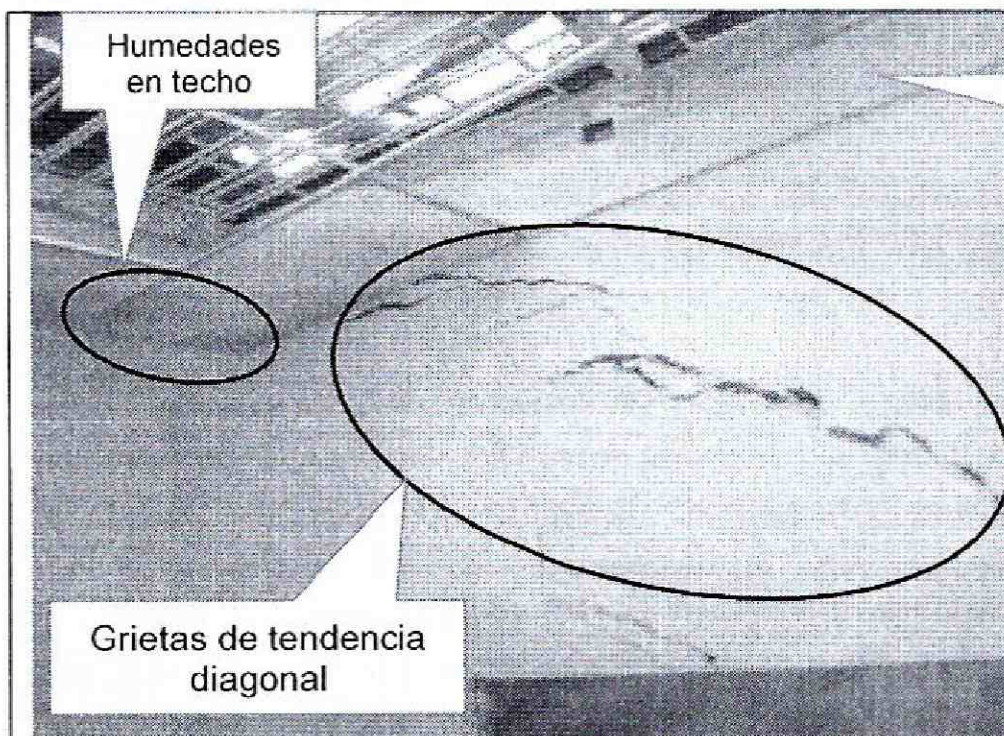
**Fotografía 3.** Grietas de tendencia diagonal, horizontal y vertical de longitudes hasta de 1.5 m y aberturas entre uno (1) y seis (6)cm, en muro de cerramiento del costado Nor-occidental, segundo nivel de la edificación 1.

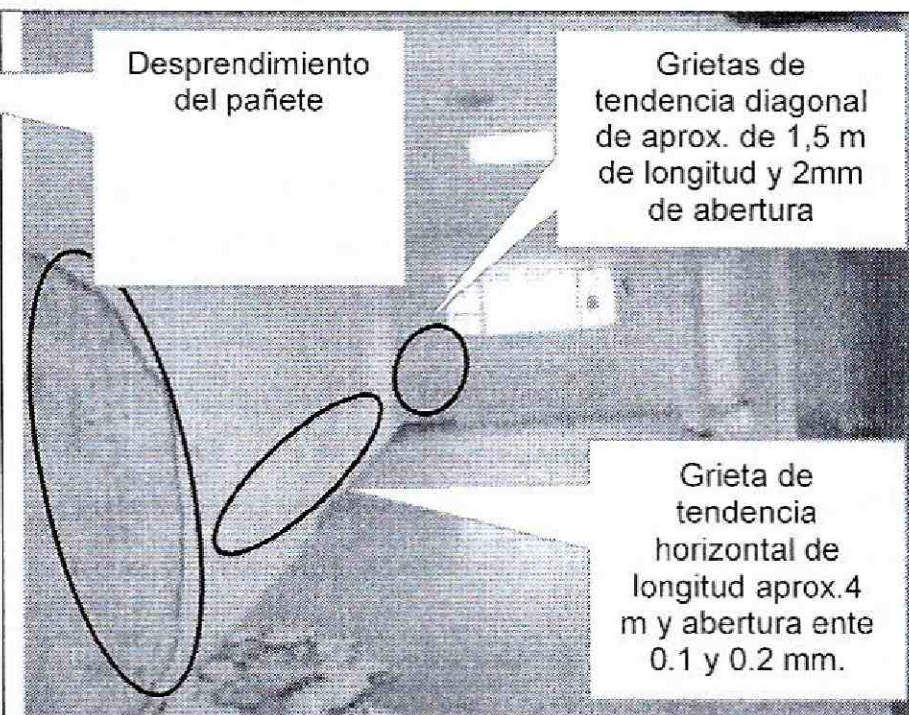
tendencia horizontal y diagonal de longitud aproximada de 5m, con abertura entre 0,1 y 0,3mm y desprendimiento de pañetes de muro de cerramiento (Ver fotografía 4).

**Fotografía 4.** Fisuras y grietas de tendencia horizontal y diagonal de longitud aproximada de 5m, con abertura entre 0,1 y 0,3mm y desprendimiento de pañetes de muro de cerramiento, costado Sur-oriental, segundo nivel de la edificación 1.

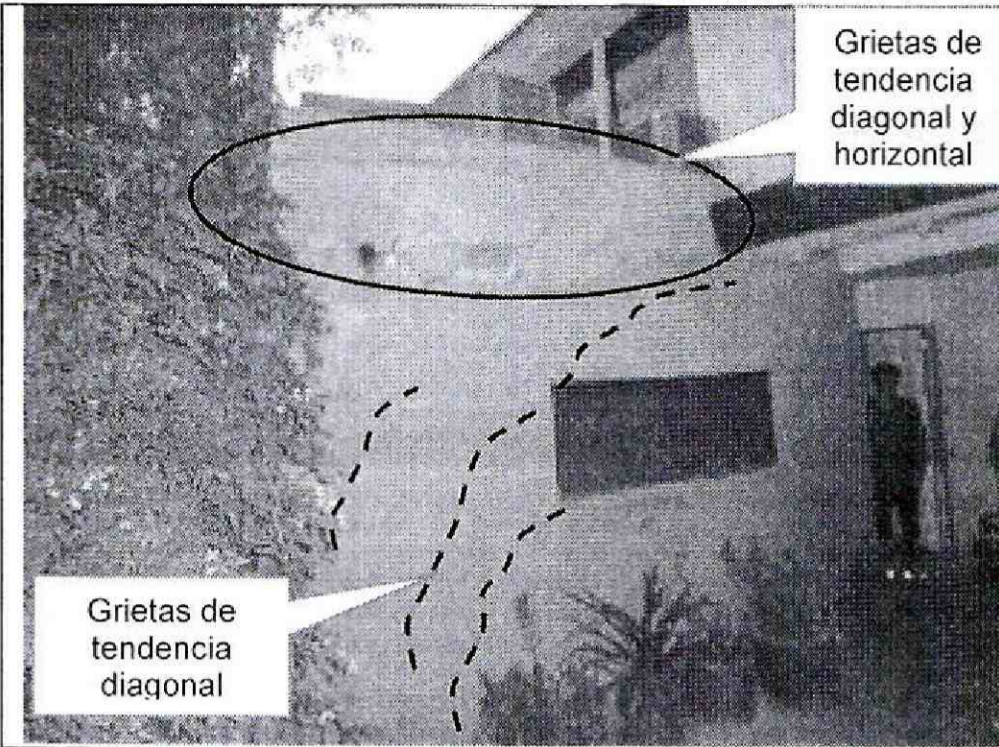
**Fotografía 5.** Grietas de tendencia diagonal y horizontal, de longitud entre 0.5 y 2m, con abertura entre 0,1 y 3cm en muro de cerramiento, primer nivel, costado Nor-occidental de la edificación 2, predio de la Calle 95 No. 13-50 AP.

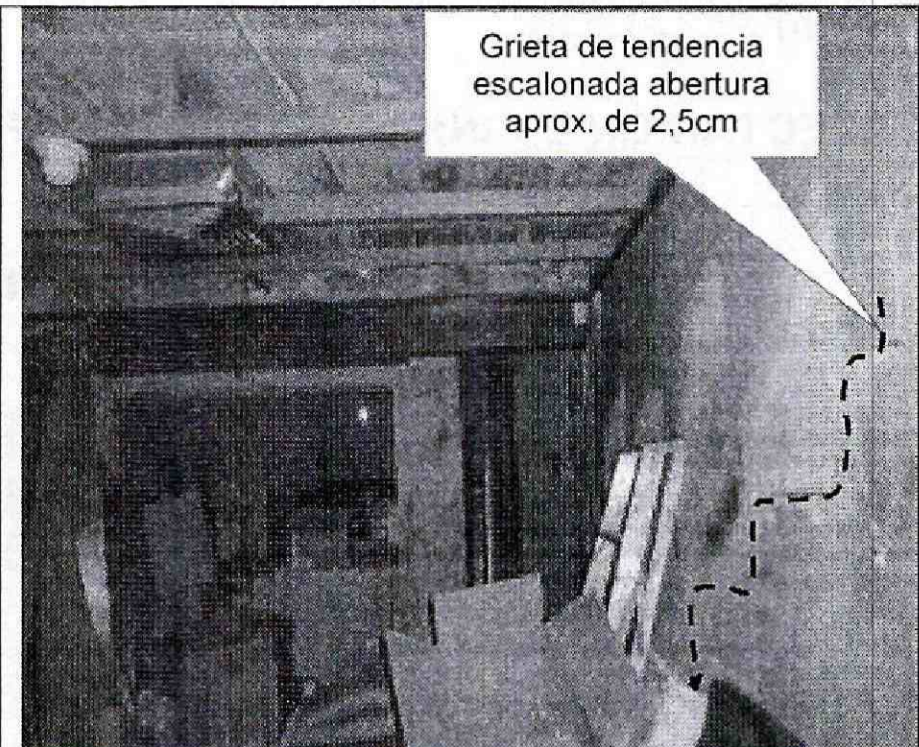
**Fotografía 6.** Grietas de tendencia diagonal y horizontal, de longitud entre 0.5 y 2m, con abertura entre 0,1 y 3cm en muro de cerramiento, primer nivel, costado Nor-occidental de la edificación 2.

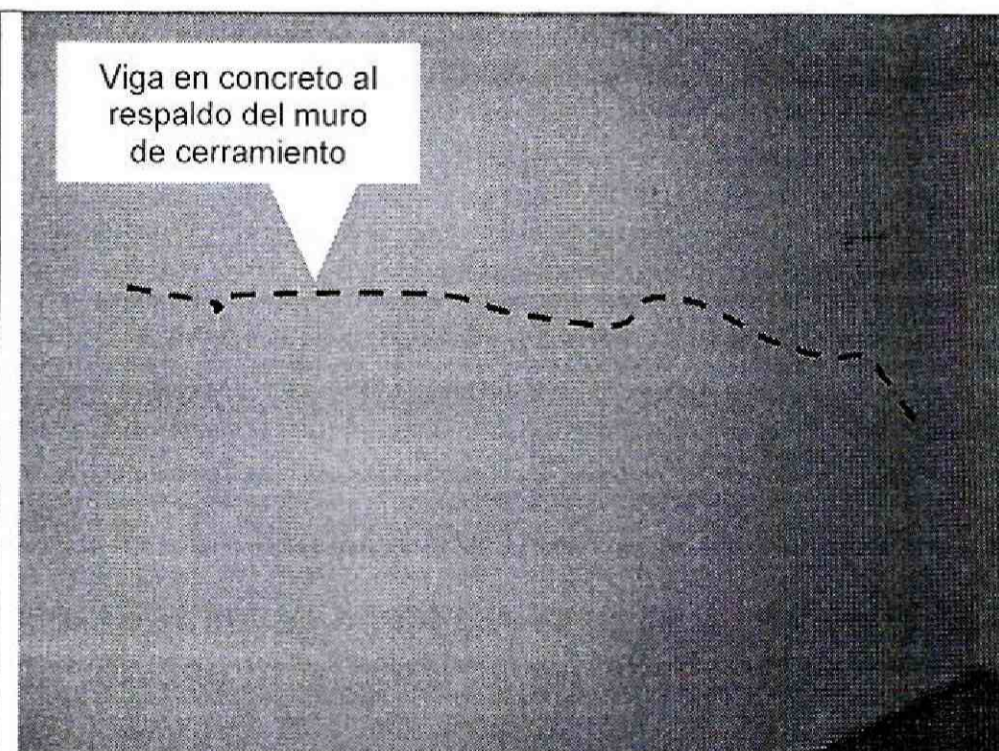
**Fotografía 7.** Fisuras y grietas de tendencia diagonal y horizontal, de longitud aproximada de 3m, con abertura entre 0,1 y 2mm en muro de cerramiento, segundo nivel, costado Nor-occidental de la edificación 2, predio de la Calle 95 No. 13-50 AP.

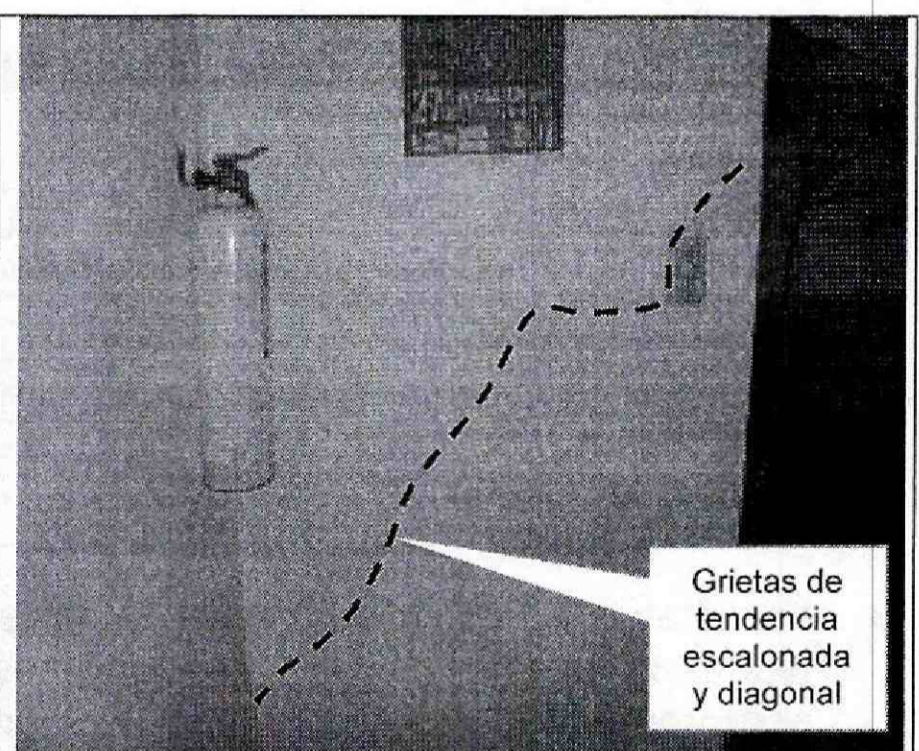
**Fotografía 8.** Grietas de tendencia diagonal y escalonada, de longitud aproximada de 3m, con abertura entre 0,1 y 2mm en muro de cerramiento, segundo nivel, costado Nor-occidental de la edificación 2.
