DIAGNÓSTICO TÉCNICO – DI-8120 SUBDIRECCIÓN DE ANÁLISIS DE RIESGOS Y EFECTOS DE CAMBIO CLIMÁTICO COORDINACIÓN DE ASISTENCIA TÉCNICA RADICADO IDIGER 2015ER6292

DIRECCIÓN	Calle 22D No 69F-73	ÁREA DIRECTA		0.01 Ha				
SECTOR	La Esperanza Sur	POBLACIÓN ATENDIDA		700				
UPZ	110-Ciudad Salitre Occidental	FAMILIAS	230	AD	ULTOS	10	NIÑOS	20
LOCALIDAD	9- Fontibòn	PREDIOS EVALUADOS		1				
CHIP	AAA0076YFSK	OFICIO REMISORIO		CR-203	396

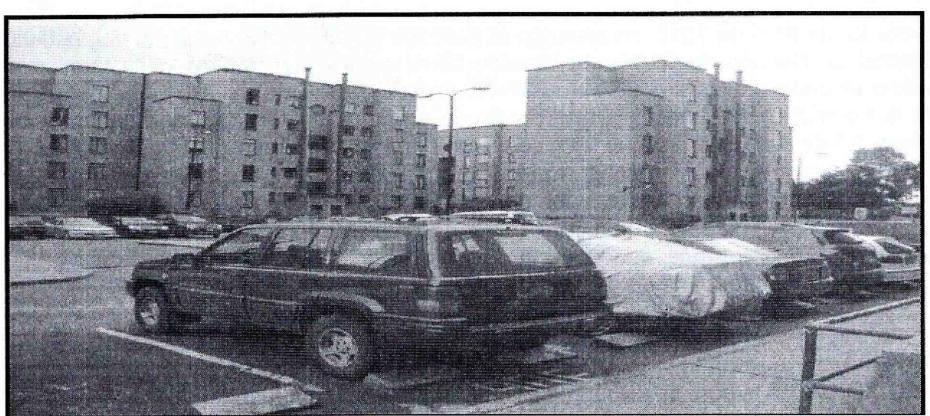
El día 22 de Abril de 2015, en atención al radicado 2015ER6292, personal del Instituto Distrital de Gestión de Riesgos y Cambio Climático IDIGER, realizó visita técnica al predio ubicado en la Calle 22D No 69F-73, en el Sector Catastral La Esperanza Sur, de la Localidad de Fontibón. En el predio se emplaza un conjunto residencial de 27 torres, 23 de 5 pisos y de 4 de 10 pisos, con 2 apartamentos por piso para un total de de 310 apartamentos. El sistema estructural de las torres está muy posiblemente conformado por muros de carga con pórticos de concreto en algunos sectores. Estas torres comparten un sótano conformado por pórticos de vigas y columnas en concreto, que soportan una placa de concreto aligerada por casetones de guadua, y que funciona como plataforma de parqueaderos del primer nivel. (Ver fotografías 1 y 2).

Fotografía 1. Vistas general al interior del conjunto residencial del predio de la Calle 22D No 69F-73 ubicado, en el Sector Catastral La Esperanza Sur de la Localidad de Fontibón

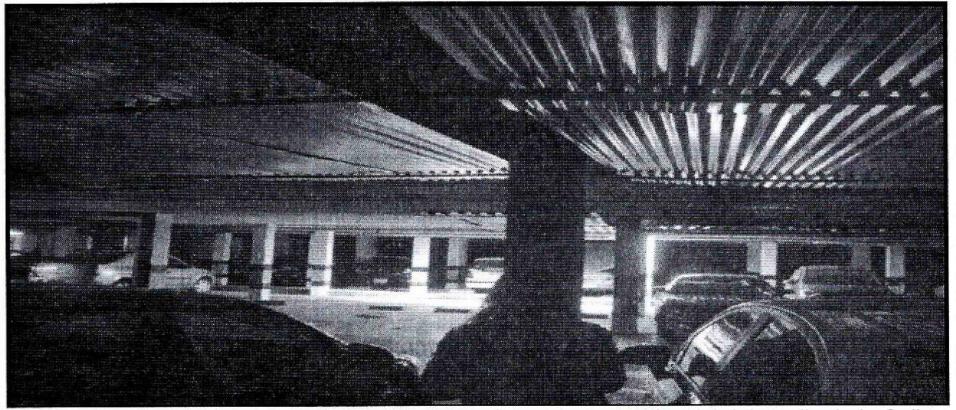
Fotografía 2. Vista general al interior del sótano del conjunto residencial del predio de la Calle 22D No 69F-73 ubicado, en el Sector Catastral La Esperanza Sur de la Localidad de Fontibòn.

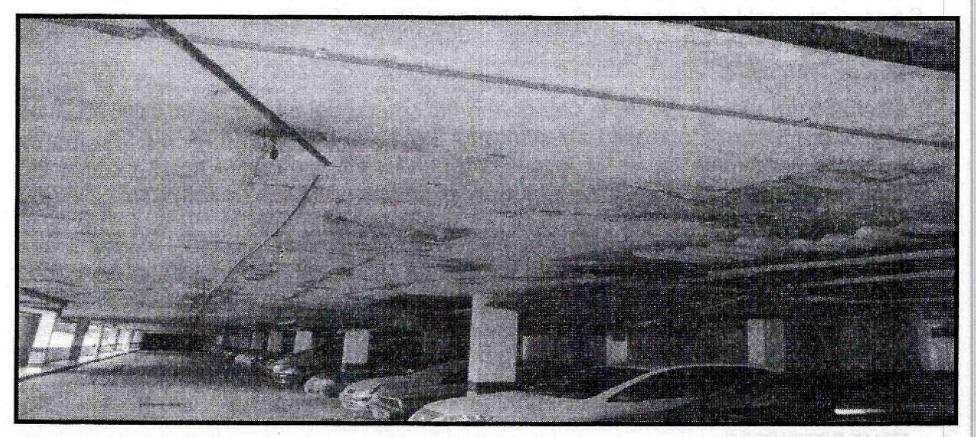
En la inspección visual al sótano se evidenciaron manchas color ocre de forma generalizada en toda la torta inferior de la placa aligerada de la plataforma del primer nivel, las cuales tienen diversidad de formas y tamaños. (Ver fotografías 3 y 4).

Esta aparición de manchas en la placa, es producto de la presencia de humedad dentro de la misma, muy seguramente acumulada en los casetones de guadua que sirven como material aligerante. El color ocre, que en algunos sectores se presenta muy ocsuro, y es un indicador que los aceros de refuerzo de esta placa están siendo afectados por la presencia de esta humedad.

Pese a la presencia de humedades en esta placa, no presenta lesiones críticas que comprometan elementos estructurales y no se aprecia deformación horizontal en y/o pérdida de verticalidad en muros y columnas, adicionalmente no se observan, fisuras, grietas o algún otro tipo de lesión de elementos estructurales del sistema de resistencia sísmica y de carga, que indiquen compromiso en la actualidad de la estabilidad general y/o parcial de la propiedad ante cargas normales (habituales) de servicio en la actualidad.

Fotografía 4. Manchas color ocre la torta inferior de la placa del primer nivel que sirve como plataforma ubicada en el conjunto residencial del predio de la Calle 22D No 69F-73 ubicado, en el Sector Catastral La Esperanza Sur de la Localidad de Fontibón

- Adelantar por parte de los responsables, administradores y/o propietarios del predio de la Calle 22D No 69F-73 del Sector Catastral La Esperanza Sur, en la Localidad de Fontibón, obras de mantenimiento y/o reparación y demás obras necesarias para mitigar las filtraciones en la placa de plataforma del sótano, de tal manera que se garanticen las condiciones mínimas para el adecuado uso.
- Adelantar por parte de los responsables, administradores y/o propietarios del predio de la Calle 22D No 69F-73 del Sector Catastral La Esperanza Sur en la Localidad de Fontibón, un estudio de vulnerabilidad sísmica en la placa de plataforma del sótanotano, que determine el grado de afectación que están produciendo estas

filtraciones sobre los elementos estructurales, y determinen los mecanismos de intervención con el apoyo de personal idóneo y garantizando que se cumplan los requerimientos establecidos en el Decreto No. 926 del 19 de marzo de 2010 y Decreto 340 del 13 de Febrero de 2012, Reglamento Colombiano de Construcción Sismo Resistente NSR-10, para mitigar los daños presentados, esto con el propósito de garantizar las condiciones adecuadas para su uso y la seguridad tanto de las personas que allí habitan como de los visitantes que asisten a diario.
