DIAGNÓSTICO TÉCNICO - DI No. 8122
SUBDIRECCIÓN DE ANÁLISIS DE RIESGOS Y EFECTOS DEL
CAMBIO CLIMÁTICO
COORDINACIÓN DE ASISTENCIA TÉCNICA
RADICADO IDIGER 2015ER7187

y Cambio Climático IDIGER, se logró establecer que el predio de la Carrera 7B Bis No. 142-05 se localiza en la Manzana 10 - Lote 01 - del Sector catastral Belmira de la Localidad de Usaquén, Código de Sector 008511, según información cartográfica de la Unidad Administrativa Especial de Catastro Distrital UAECD, (Ver Figura No. 1).

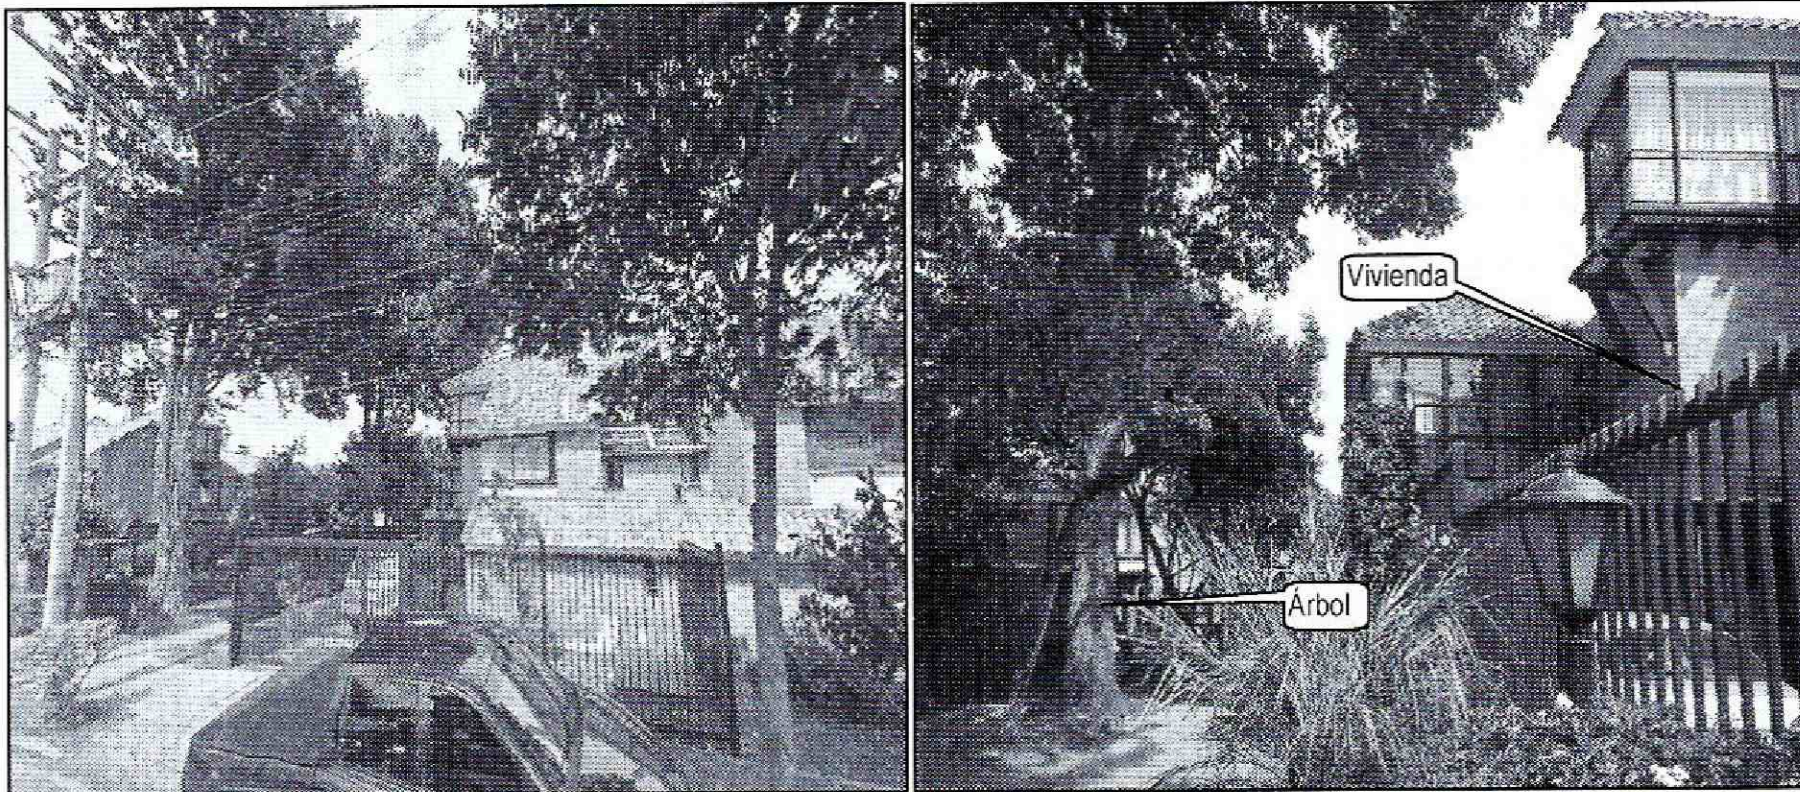
Fotografía 1 y 2. Fachada principal del Predio ubicado en la Carrera 7B Bis No. 142-05 del Sector catastral Belmira de la Localidad de Usaquén

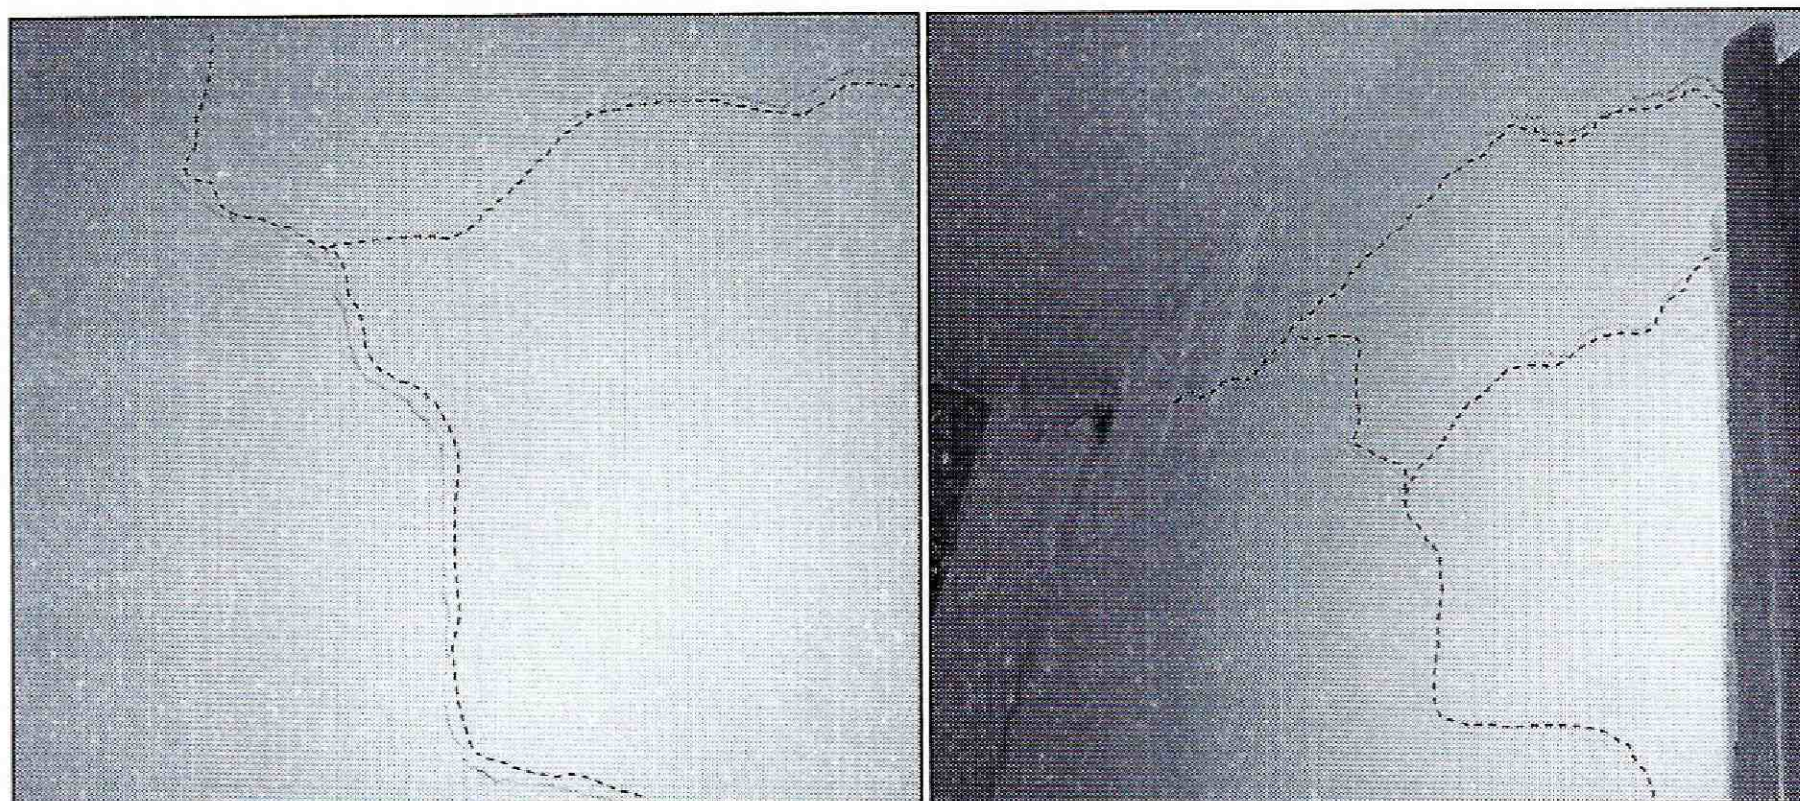
En el primer piso de la vivienda se evidencian lesiones de tipo mecánico, localizadas principalmente en el costado sur, las cuales afectan muros perimetrales y divisorios, así como marcos de puertas. Estas lesiones consisten en grietas de tendencia escalonada en muro del parqueadero, de abertura aproximada 1.5 milímetros, con una longitud de 1.8 metros (ver fotografías 3 y 4). También se observan dilataciones en la junta de muros y losa de entrepiso (ver fotografía 5), así como descuadre de marco de puerta de acceso al parqueadero (ver fotografía 6). En ese mismo sector, se presenta un hundimiento menor en la losa de sobre piso (ver fotografía 7). En uno de los baños, ubicado debajo de las escaleras, se observa una fisura de tendencia diagonal, de abertura 0.75 milímetros, en uno de los muros (ver fotografía 8). En el muro perimetral de las escaleras de acceso al segundo nivel, se observan fisuras de tendencia horizontal de abertura 0.5 milímetros y longitud de 1.2 metros. En el camino peatonal de la calle 142, donde se localiza el elemento arbóreo, se observa una deformación de las losas de concreto del camino peatonal (Ver fotografía 9 y 10).

Dentro de las posibles causas de las lesiones observadas en la construcción, se tiene un asentamiento diferencial anormal de la vivienda, hacia el costado sur, lugar donde también se ubica el árbol en comento. Con base en la inspección visual, no es posible determinar si las raíces de este elemento arbóreo, estén afectando de manera directa el suelo de fundación de la vivienda, razón por la cual, deberá hacerse por parte de la entidad competente y/o los propietarios del inmueble, un estudio radicular y de suelos detallado, que permita establecer las causas detonantes de las lesiones que se están presentando en la edificación evaluada.

Fotografía 3 y 4. Vista de las grietas en muro divisorio del parqueadero del predio ubicado en la Carrera 7B Bis No. 142-05 del Sector catastral Belmira de la Localidad de Usaquén

- A los responsables de la edificación ubicada en el predio de la Carrera 7B Bis No. 142-05 del Sector catastral Belmira de la Localidad de Usaquén, realizar las obras de reparación que garanticen el comportamiento óptimo de la estructura frente a cargas normales de servicio y cargas dinámicas.

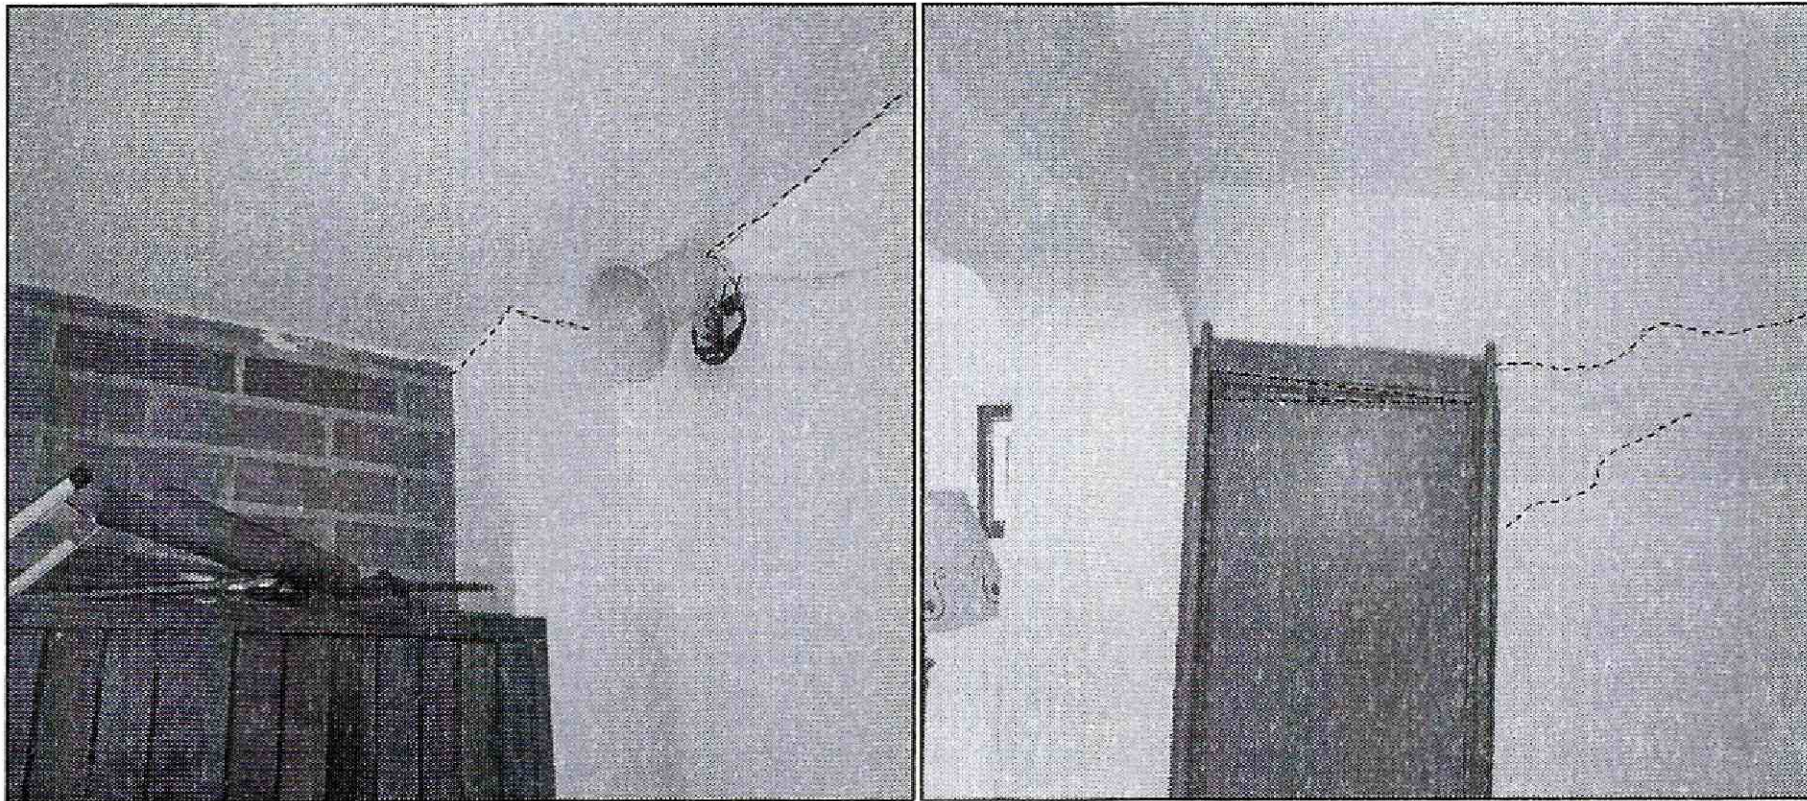
Fotografía 5 y 6. Vista de la dilatación en la junta de muro-losa y del descuadre del marco de la puerta de acceso al parqueadero del predio ubicado en la Carrera 7B Bis No. 142-05 del Sector catastral Belmira de la Localidad de Usaquén

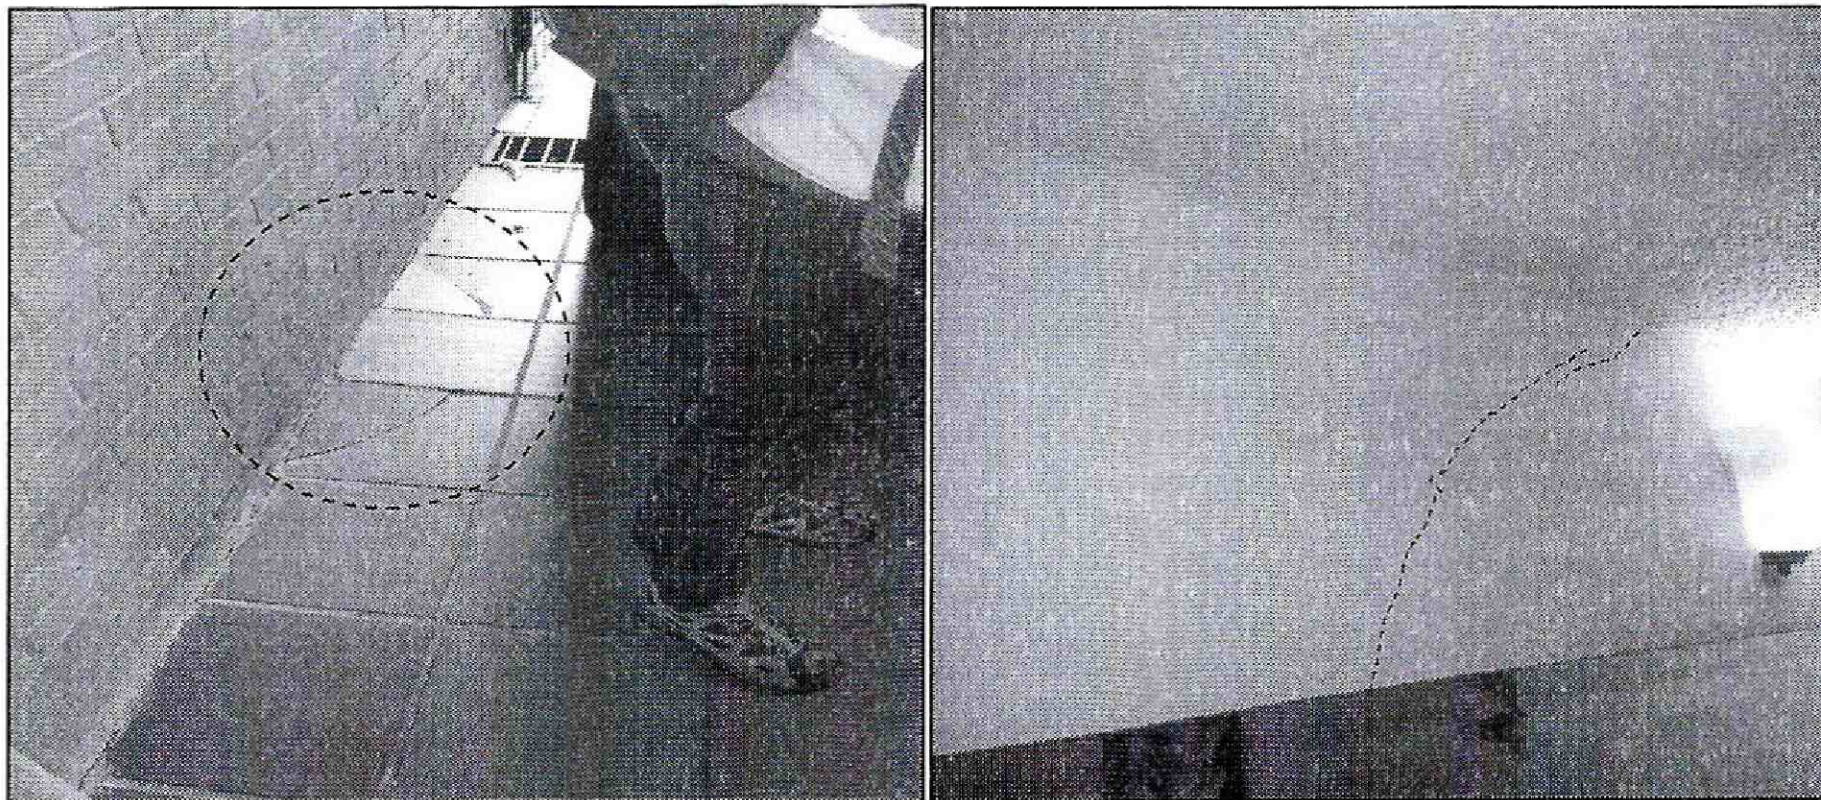
Fotografía 7 y 8. Vista del hundimiento de la losa de sobre piso del parqueo y de las fisuras en baño de visitantes del predio ubicado en la Carrera 7B Bis No. 142-05 del Sector catastral Belmira de la Localidad de Usaquén

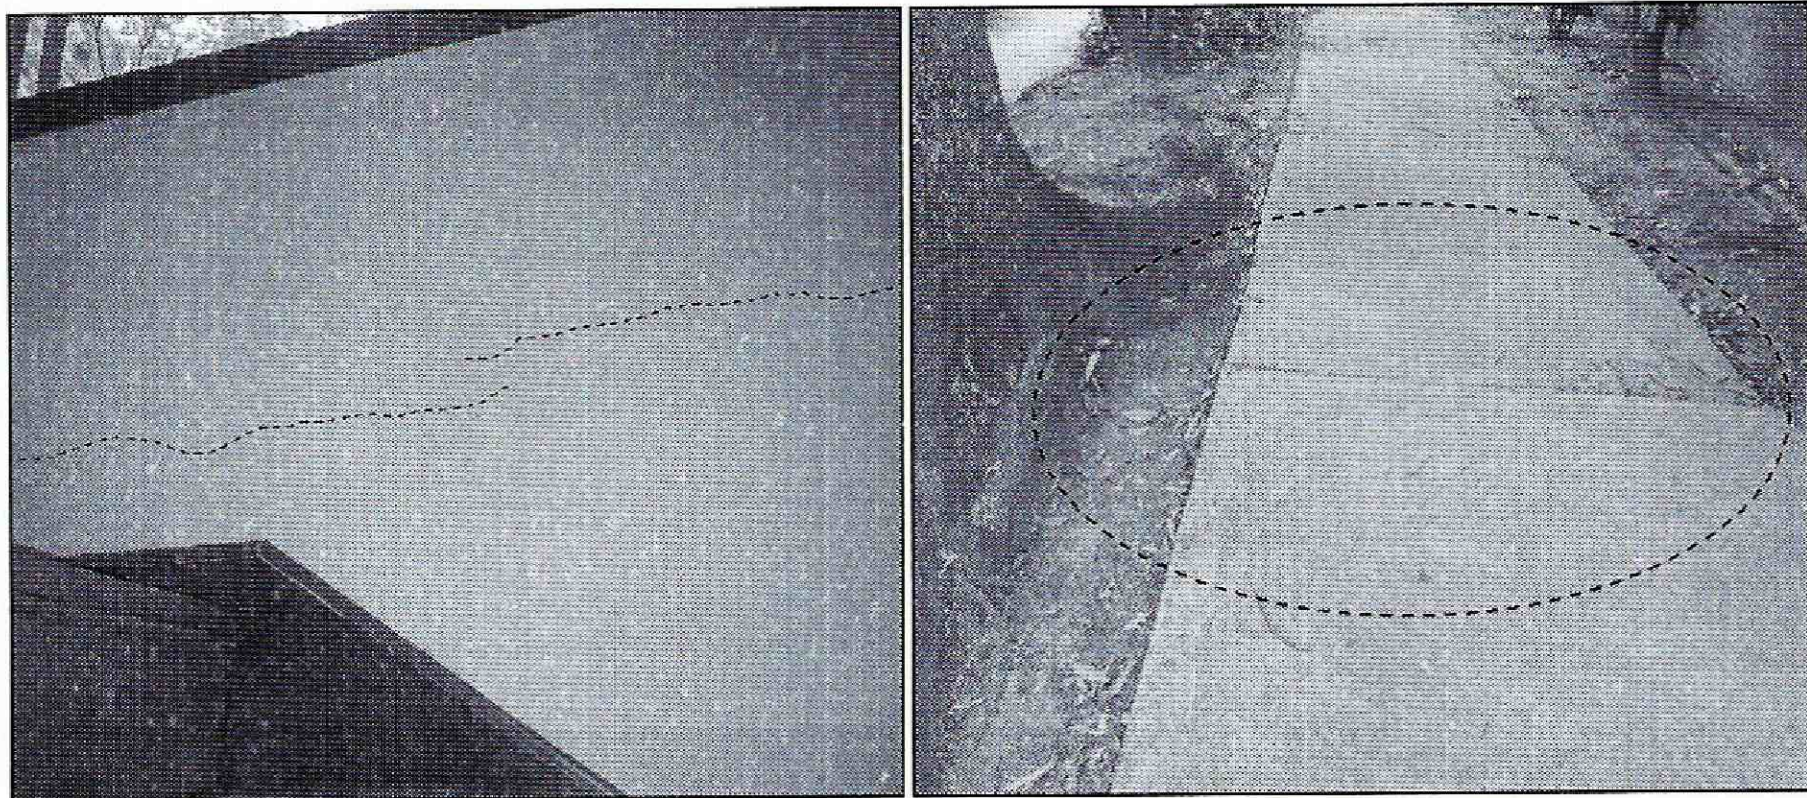
Fotografía 9 y 10. Vista de las fisuras en muro perimetral y de las deformaciones de las losas de concreto cercanas al árbol colindante al predio ubicado en la Carrera 7B Bis No. 142-05 del Sector catastral Belmira de la Localidad de Usaquén

- A la Subdirección de Silvicultura, Flora y Fauna de la Secretaría Distrital de Ambiente, verificar desde su competencia, la estabilidad del elemento arbóreo sembrado en el costado sur de la vivienda emplazada en el predio de la Carrera 7B Bis No. 142-05 del Sector catastral Belmira de la Localidad de Usaquén, con el fin de determinar si sus raíces pueden estar afectando de algún modo la estabilidad de las mismas.

- Al Jardín Botánico, verificar desde su competencia, las condiciones actuales de las raíces del elemento arbóreo sembrado en el costado sur de la vivienda emplazada en el predio de la Carrera 7B Bis No. 142-05 del Sector catastral Belmira de la Localidad de Usaquén, con el fin de determinar si sus raíces pueden estar afectando de algún modo la estabilidad de las mismas.
