DIAGNÓSTICO TÉCNICO DI - 8139 SUBDIRECCIÓN DE ANÁLISIS DE RIESGOS Y EFECTOS DEL CAMBIO CLIMÁTICO COORDINACIÓN DE ASISTENCIA TÉCNICA : RADICADO IDIGER No 2015ER7464

DIRECCIÓN	Calle 79 N° 29-16	ÁREA DIRECTA	140 M ²	
SECTOR CATASTRAL	Santa Sofia	POBLACIÓN ATENDIDA	2	
UPZ	98-Alcazares	FAMILIAS 1 ADULTOS	2 NIÑOS 0	
LOCALIDAD	12-Barrios Unidos	PREDIOS EVALUADOS	1	
CHIP	AAA0086WDMR	OFICIO REMISORIO	CR-20415

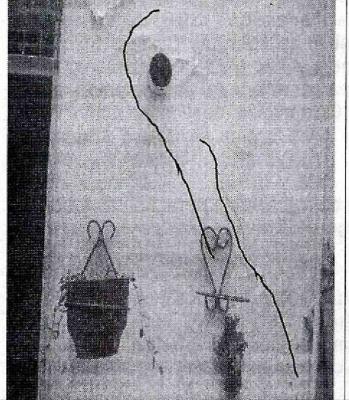
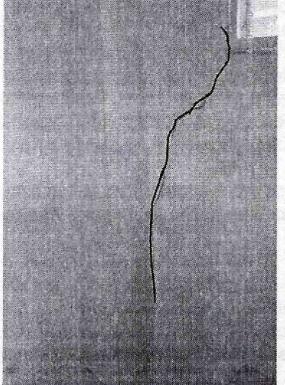
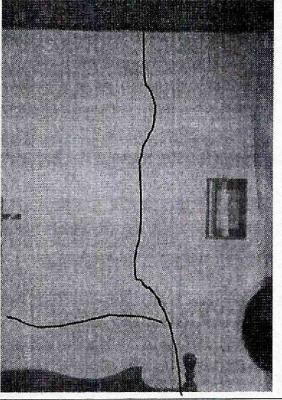
En el predio de la Calle 79 N° 29-16, se emplaza una vivienda de 2 niveles, construida en muros de carga, donde se evidencian deficiencias constructivas relacionadas con la carencia de elementos de confinamiento y amarre del tipo vigas y columnas de concreto reforzado, razón por la cual la vivienda presenta una alta susceptibilidad a sufrir daños y afectaciones ante deformaciones en el terreno sobre el cual esta cimentada. Se realiza la visita al interior del predio, donde se observan fisuras y grietas en los muros de cerramiento y divisorios de tendencia escalonada y horizontal con longitudes que oscilan entre los 5 centímetros y 1 metro y aberturas entre 1 y 4 milímetros (Ver fotografía 2, 3 y 4), afectaciones que en la actualidad no comprometen la estabilidad estructural y habitabilidad de la vivienda.

En el predio de la Calle 79 N° 29-24, ubicado al costado Occidental del predio de Calle 79 N° 29-16, se adelantó la construcción de una edificación de 4 niveles, la cual fue habilitada como local comercial (pescadería); dicha construcción al momento de la vista se encuentra en funcionamiento; dicho proyecto probablemente no tuvo en cuenta la vulnerabilidad de las viviendas aledañas, razón por la cual las afectaciones evidenciadas en la vivienda de la Calle 79 N° 29-16 también pueden ser resultado de las intervenciones realizadas en el predio de la Calle 79 N° 29-24.

Entre las posibles causas por las cuales pudieren estarse presentando las afectaciones observadas en la vivienda emplazada en el predio de la Calle 79 N° 29-16, se encuentran la falta de mantenimiento, mejoramiento y reforzamiento de la vivienda y probablemente los asentamientos diferenciales producto de la nueva edificación construida al costado Occidental del predio.

Fotografía 2, 3 y 4: se observan fisuras y grietas en los muros de cerramiento y divisorios de tendencia escalonada y horizontal con longitudes que oscilan entre los 5 centímetros y 1 metro y aberturas entre 1 y 4 milímetros en el predio de la Calle 79 N° 29-16, en el Sector Catastral Santa Sofía de la Localidad de Barrios Unidos.

La estabilidad estructural y habitabilidad de la vivienda emplazada en el predio de la Calle 79 N° 2916, en el Sector Catastral Santa Sofía de la Localidad de Barrios Unidos, no se encuentran
comprometidas en la actualidad ni por las fisuras y grietas evidenciadas en los muros de cerramiento
y divisorios, ni bajo cargas normales de servicio; sin embargo, es posible que ante cargas dinámicas
(tipo sismo u otras) pudiere presentar compromiso en su estabilidad estructural, habitabilidad y/o
funcionalidad.

- Al responsable y/o responsables de la vivienda emplazada en el predio de la Calle 79 N° 29-16, en el Sector Catastral Santa Sofía de la Localidad de Barrios Unidos, realizar un mejoramiento y/o reforzamiento de la calidad de la vivienda allí existente. Esto con el propósito de garantizar durante la vida útil del inmueble, las condiciones adecuadas para su uso.

- Al responsable y/o responsables del proyecto que se adelanta en el predio de la Calle 79 N° 29-24 costado Occidental del predio de la Calle 79 N° 29-16 Sector Catastral Santa Sofía de la Localidad de Barrios Unidos, verificar las actas de vecindad a fin de constatar las condiciones de la vivienda afectada, antes de iniciadas las obras y compararlas con las condiciones actuales, para poder establecer si se presentaron afectaciones durante la ejecución del proyecto. En caso se ser afirmativo, realizar las obras necesarias de reparación del predio.
