DIAGNÓSTICO TÉCNICO – DI-8141
SUBDIRECCIÓN DE ANÁLISIS DE RIESGOS Y EFECTOS DE CAMBIO CLIMÁTICO
COORDINACIÓN DE ASISTENCIA TÉCNICA
RADICADO IDIGER 2015ER6369

ATENDIÓ: : IVÁN CAMILO IBAGOS VARGAS				SOLICITANTE			
COE	28	MOVIL	356	ANGÉLICA MARÍA VALDERRAMA			
FECHA	22 de Abril de 2015	HORA	9:30 am	VIGENCIA: Temporal mientras no se modifique significativamente las condiciones físicas del sector

DIRECCIÓN	Calle 6 Bis A No 90A-80	ÁREA DIRECTA	0.01 Ha				
SECTOR	Tintala	POBLACIÓN ATENDIDA	4				
UPZ	79- Calandamia	FAMILIAS	1	ADULTOS	3	NIÑOS	1
LOCALIDAD	8- Kennedy	PREDIOS EVALUADOS	1				
CHIP	AAA0191NMLW	OFICIO REMISORIO	CR-20417

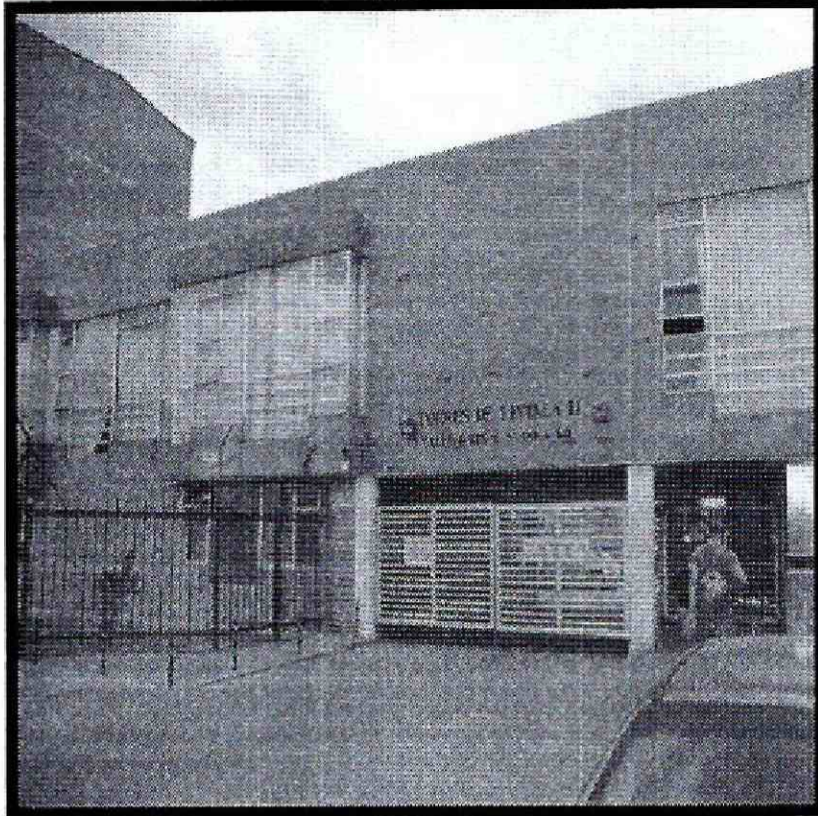
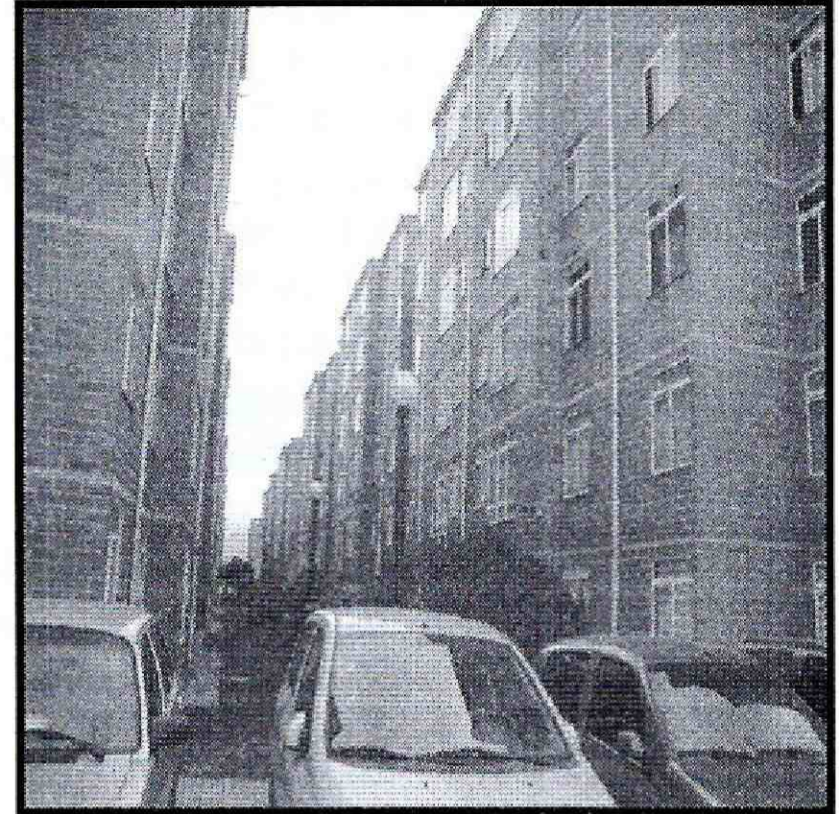
El día 22 de Abril de 2015, en atención al radicado 2015ER6369, personal del Instituto Distrital de Gestión de Riesgos y Cambio Climático IDIGER, realizó visita técnica al predio ubicado en la Calle 6 Bis A No 90A-80, en el Sector Catastral Tintala, de la Localidad de Kennedy. En el predio se emplaza un conjunto residencial denominado "Torres de Tintala II" de 28 torres con 6 pisos por torre y 4 apartamentos por piso. El sistema estructural de la torres muy posiblemente está conformado por mampostería estructural con placas de entre piso macizas prefabricadas, en las cuales descuelgan viguetas cada metro aproximadamente, con dimensiones de 20cm de altas por 10cm de anchas (Ver Fotografías 1 y 2).

Fotografía 1 y 2. Vistas general de la fachada y de las torres del conjunto residencial Torres de Tintala II ubicado en la Calle 6 Bis A No 90A-80, en el Sector Catastral Tintala, de la Localidad de Kennedy

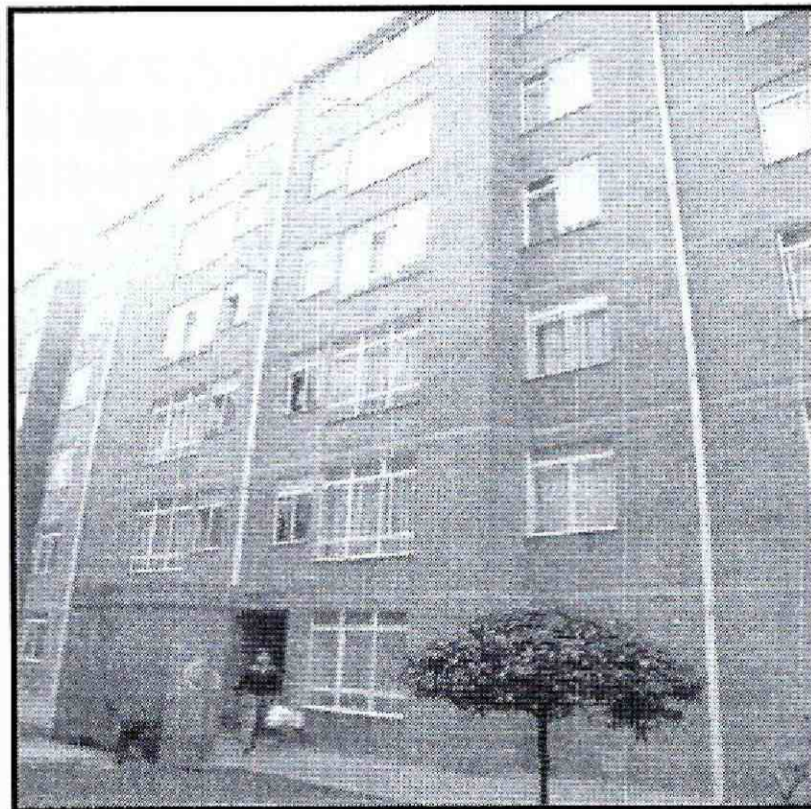
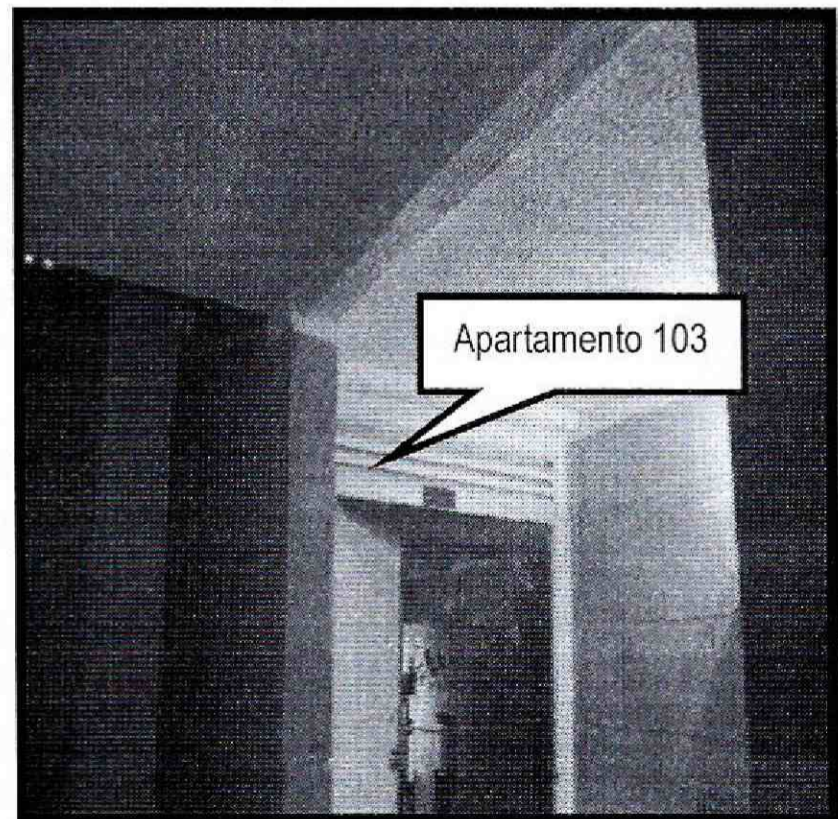
La Torre 5 está ubicada hacia el costado nor occidental del conjunto, y el apartamento 103, para el cual el radicado solicita la visita técnica, está localizado en el extremo nor occidental del primer nivel de esta torre. En este apartamento se visualiza en primera instancia una sala comedor y en el costado posterior 3 habitaciones (Ver fotografías 3-6)

Fotografías 3 y 4. Vista de las Torre 5 y la entrada al apartamento 103 donde se producen las afectaciones del Conjunto Residencial Torres de Tintala II ubicado en la Calle 6 Bis A No 90A-80, en el Sector Catastral Tintala, de la Localidad de Kennedy

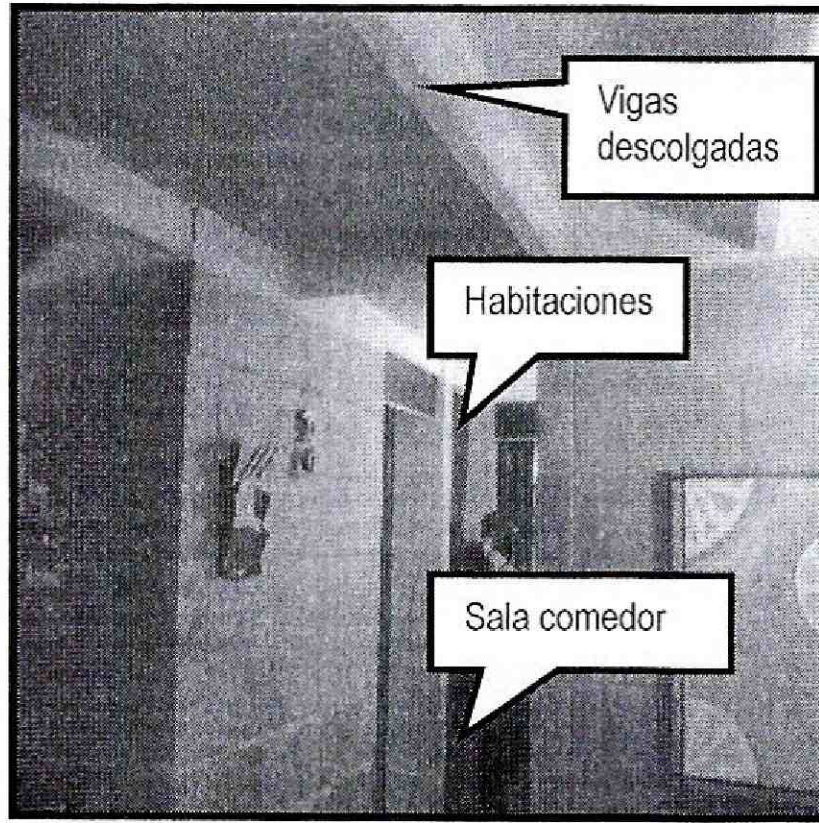
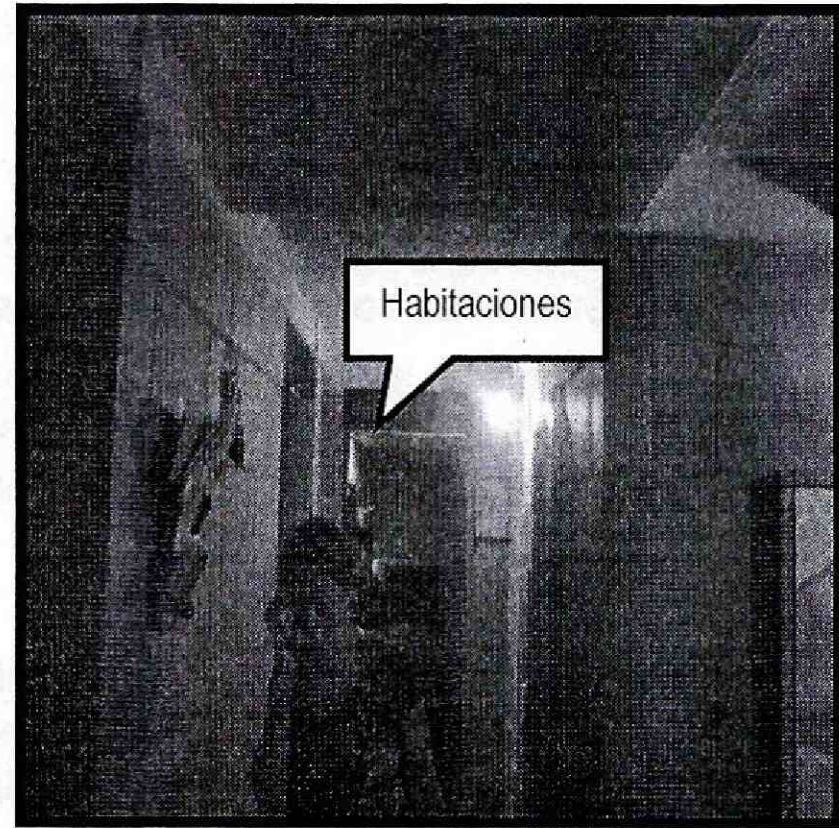
Fotografía 5 y 6. Distribución de la sala comedor y alcobas en el apartamento 103 de la Torre 5 del Conjunto Residencial Torres de Tintala II ubicado en la Calle 6 Bis A No 90A-80, en el Sector Catastral Tintala, de la Localidad de Kennedy

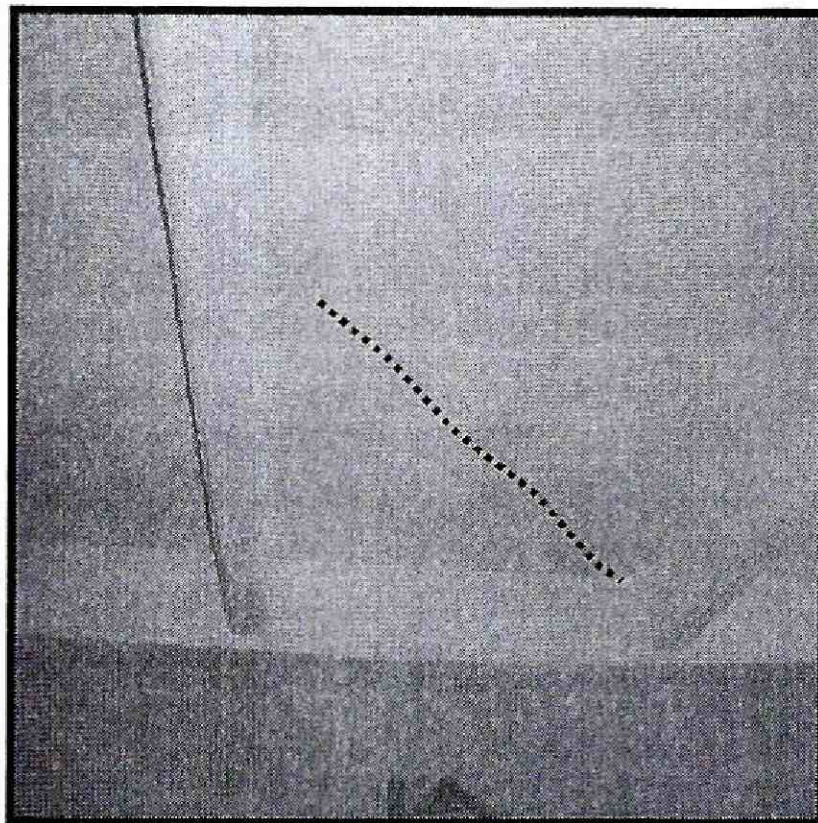
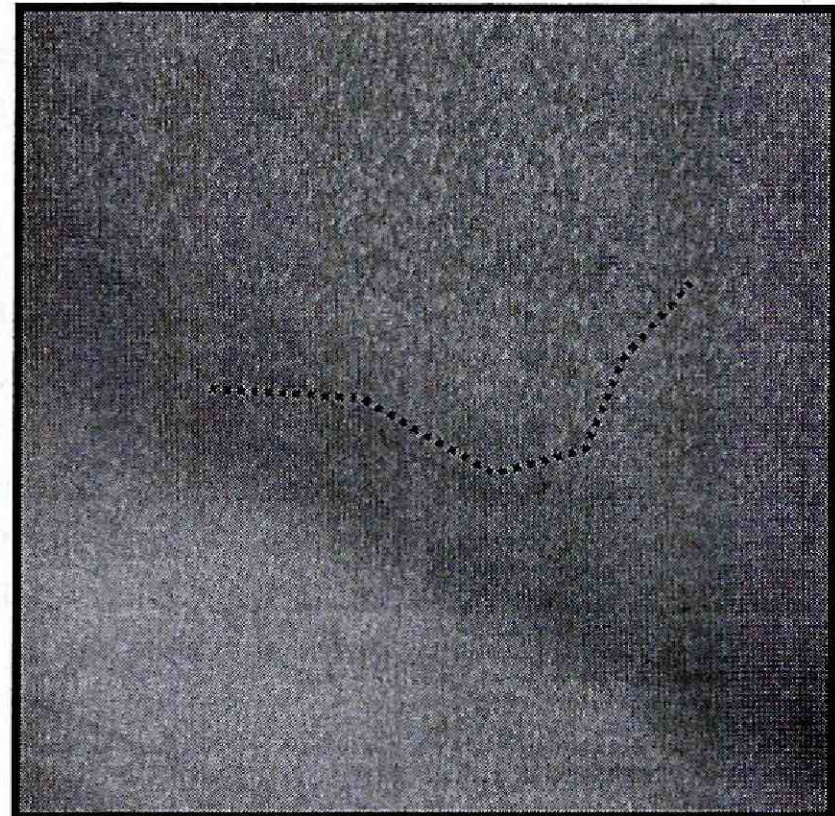
En la habitación del costado Nor-Occidental del apartamento se evidencian fisuras de tendencia longitudinal sobre el acabado de la cara inferior de la placa de entepiso del segundo nivel, con aberturas menores al milímetro y longitudes no mayores a 1.50m (Ver fotografías 7 y 8).

Según información de los propietarios del predio, estas lesiones fueron producto del movimiento sísmico que se presentó el pasado 11 de Marzo de 2015, sin embargo la estructura principal del apartamento 103 de la Torre 5 del predio de la Calle 6 Bis No 90A-80, no presenta lesiones críticas que comprometan elementos estructurales y no se aprecia deformación horizontal en placas ni deformaciones y/o pérdida de verticalidad en muros, adicionalmente no se observan, fisuras, grietas o algún otro tipo de lesión de elementos estructurales del sistema de resistencia sísmica y de carga, que indiquen compromiso en la actualidad de la estabilidad general y/o parcial de la propiedad ante cargas normales (habituales) de servicio.

Fotografía 7 y 8. Fisuras de tendencia horizontal en el acabado inferior de la placa de entepiso del segundo nivel, en la habitación del costado Nor –occidental del apartamento 103 de la Torre 5 del Conjunto Residencial Torres de Tintala II ubicado en la Calle 6 Bis A No 90A-80, en el Sector Catastral Tintala, de la Localidad de Kennedy

De acuerdo a la inspección visual realizada, la estabilidad estructural del apartamento 103 de la Torre 5 del Conjunto Residencial Torres de Tintala II emplazado en el predio de la Calle 6 Bis A No 90A-80, en el Sector Catastral Tintala, de la Localidad de Kennedy, no se encuentra comprometida en la actualidad, ni por las afectaciones evidenciadas ni por la acción de cargas normales de servicio.

- Al responsable y/o responsables del apartamento 103 de la Torre 5 del Conjunto Residencial Torres de Tintala II emplazado en el predio de la Calle 6 Bis A No 90A-80, en el Sector Catastral Tintala, de la Localidad de Kennedy, en caso de no existir restricciones, adelantar las intervenciones tendientes a reparar o rehabilitar los elementos afectados, de tal manera que se mantengan las condiciones adecuadas para su uso

- En caso de requerirse un análisis detallado, el responsable y/o responsables de los daños deberán contratar los estudios de patología (que incluyan estudios de suelos, seguimientos topográficos y de estructuras) e informes respectivos que permitan obtener la causa detonante de todas las lesiones presentes en la actualidad, así como la metodología de intervención más adecuada para mitigar las afectaciones y posteriormente la rehabilitación de las mismas.
