DIAGNÓSTICO TÉCNICO DI - 8145 SUBDIRECCIÓN DE ANÁLISIS DE RIESGOS Y EFECTOS DE CAMBIO CLIMÁTICO COORDINACIÓN DE ASISTENCIA TÉCNICA RADICADO IDIGER No. 2015ER3713

DIRECCIÓN	Carrera 12B Este No 21-25 Sur	ÁREA DIRECTA		72m²			
SECTOR CATASTRAL	Las Mercedes	POBLACIÓN ATENDIDA		4			
UPZ	32 San Blas	FAMILIAS	1	ADULTOS	2	NIÑOS	2
LOCALIDAD	San Cristóbal	PREDIOS EVALUADOS		3			
CHIP	AAA0000	OFICIO REMISORIO CF		CR-	CR-20423

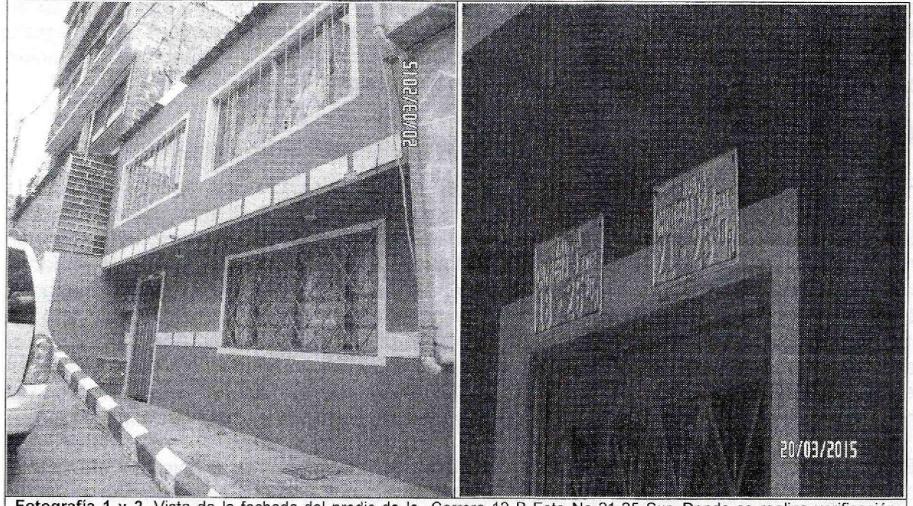
cerramientos en bloques de arcilla (Ver fotografía 1 y 2); la vivienda se presentan deficiencias constructivas relacionadas con la ausencia de elementos de confinamiento y amarre del tipo vigas y columnas. Es posible que en la zona de transición del muro y el talud de corte que se localiza al costado norte de la vivienda no cuente con obras para el manejo de las aguas de escorrentía, generando humedades y filtraciones. Adicionalmente no se observaron grietas, deformaciones u otro tipo de patología que indiquen compromiso en su estabilidad y habitabilidad en la actualidad bajo cargas normales de servicio, ni por las deficiencias constructivas evidenciadas, es pertinente mencionar, que se hace verificación desde el exterior de la vivienda ya que después de múltiples intentos no fue posible el ingreso.

Fotografía 1 y 2. Vista de la fachada del predio de la Carrera 12 B Este No 21-25 Sur. Donde se realiza verificación desde el exterior.

- Se recomienda a los habitantes y/o responsables del predio de la Carrera 12B Este No 21-25 Sur Sector Catastral Las Mercedes de la Localidad de San Cristobal, implementar acciones para el mantenimiento y mejoramiento de la calidad de la vivienda, con el propósito de optimizar las condiciones adecuadas para su uso.
- A los habitantes y/o responsables del predio de la Carrera 12B Este No 21-25 Sur Sector Catastral Las Mercedes de la Localidad de San Cristobal, realizar un seguimiento permanente de las condiciones de estabilidad de las viviendas y del terreno en general e informar al IDIGER si se presentan cambios importantes que alteren o modifiquen su estabilidad.
