**DIAGNÓSTICO TÉCNICO – DI-8147**  
**SUBDIRECCIÓN DE ANÁLISIS DE RIESGOS Y EFECTOS DE CAMBIO CLIMÁTICO**  
**COORDINACIÓN DE ASISTENCIA TÉCNICA**  
**EVENTO SIRE 2842229**

ATENDIÓ: NELSON DAVID MILLAN DELVALLE				<b>SOLICITANTE</b>			
COE	26	MOVIL	6	Coordinación de Emergencias			
FECHA	30 de Enero de 2015	HORA	11:00	<b>VIGENCIA:</b> Temporal mientras no se modifique significativamente las condiciones físicas del sector.

DIRECCIÓN	Carrera 87B No. 129C - 19	ÁREA DIRECTA	70m <sup>2</sup>				
BARRIO	Taberin II Sector	POBLACIÓN ATENDIDA	4				
UPZ	28 – Naranjos	FAMILIAS	1	ADULTOS	3	NIÑOS	1
LOCALIDAD	11 – Suba	PREDIOS EVALUADOS	1				
CHIP	AAA0154FPWF	OFICIO REMISORIO	CR-20426

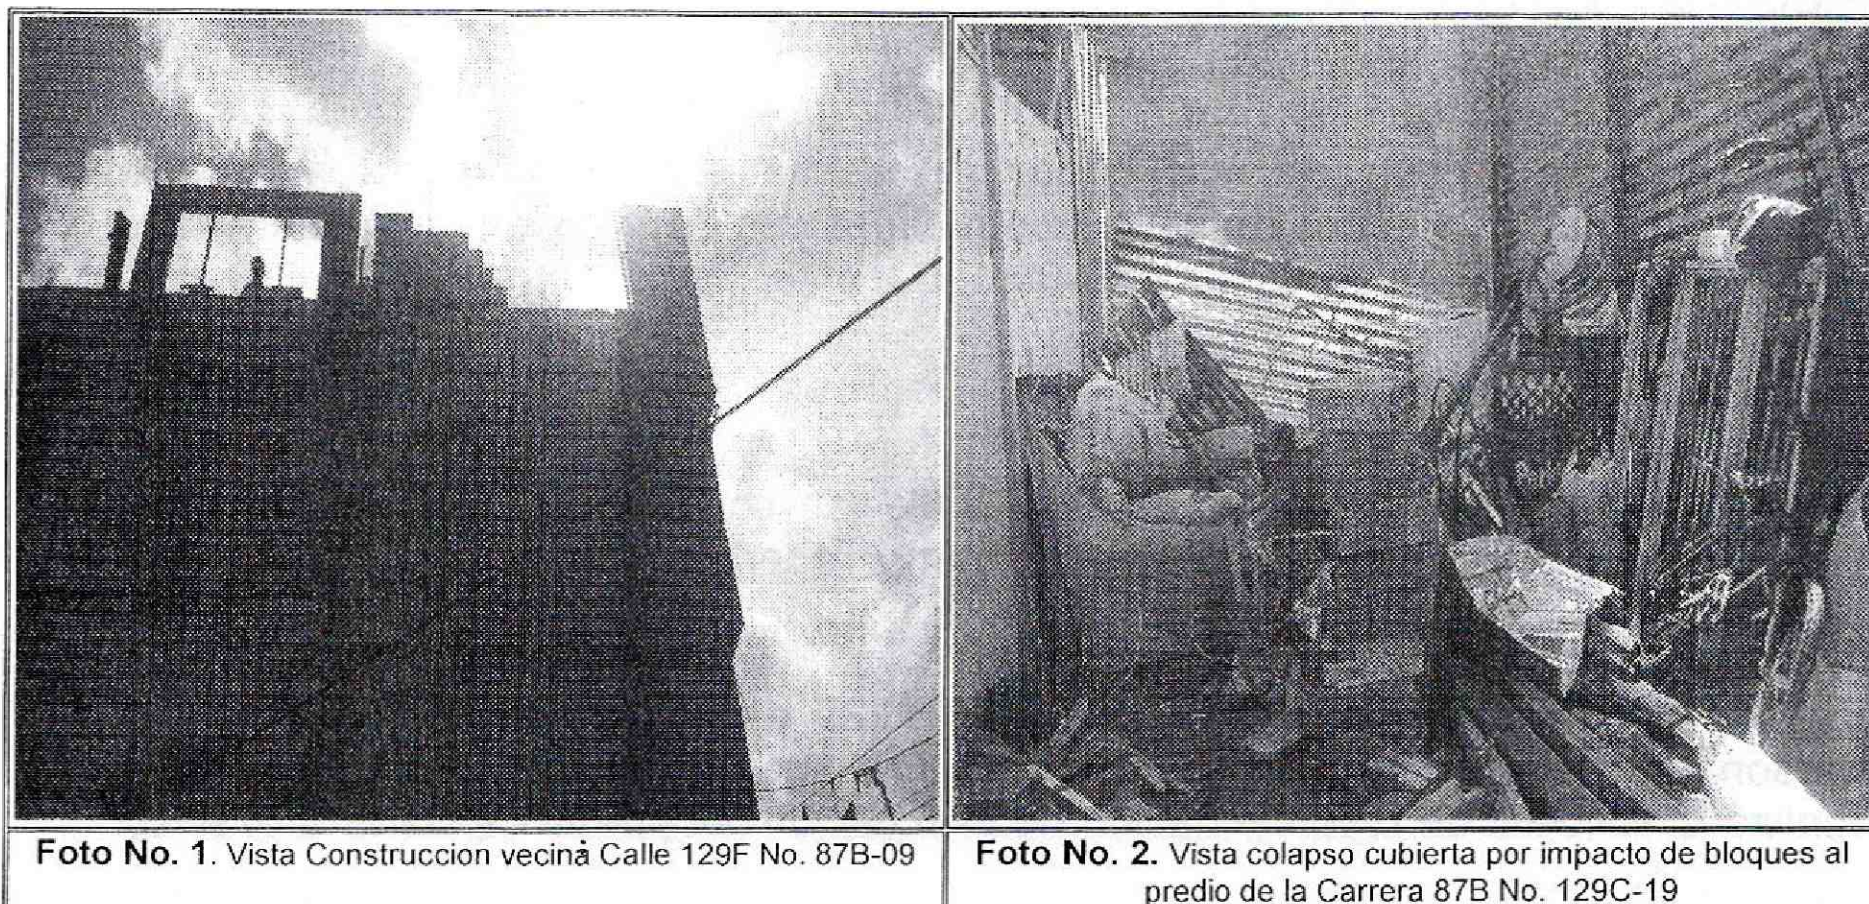
En el predio de la Carrera 87B No. 129C – 19, se emplaza una vivienda de un (01) nivel, construida en mampostería simple y material de recuperación, con cubierta en láminas de zinc soportadas por un entramado en madera los cuales descansan sobre los muros y elementos de cerramiento perimetral de la vivienda. Hacia el costado noroccidental del predio (Calle 129F No. 87B-09) se emplaza una vivienda de tres (03) niveles, construida en mampostería parcialmente confiada por vigas y columnas, en la cual se están realizando actividades para la construcción del cuarto nivel (Ver fotografía 1); donde se presenta el colapso parcial de los muros de cerramiento perimetral. Los restos del muro colapsado impactan de manera directa la cubierta y generan daños en enseres del predio de la Carrera 87B No. 129C – 19 (ver fotografías 2, 3 y4).

Dentro de las posibles causas por las cuales se presentó el colapso parcial del muro se pueden mencionar las deficiencias constructivas con que se desarrollan las actividades en el cuarto nivel del predio de la de la Calle 129F No. 87B-09; además, de las deficiencias constructivas que evidencia la vivienda emplazada en el predio de la Carrera 87B No. 129C – 19.

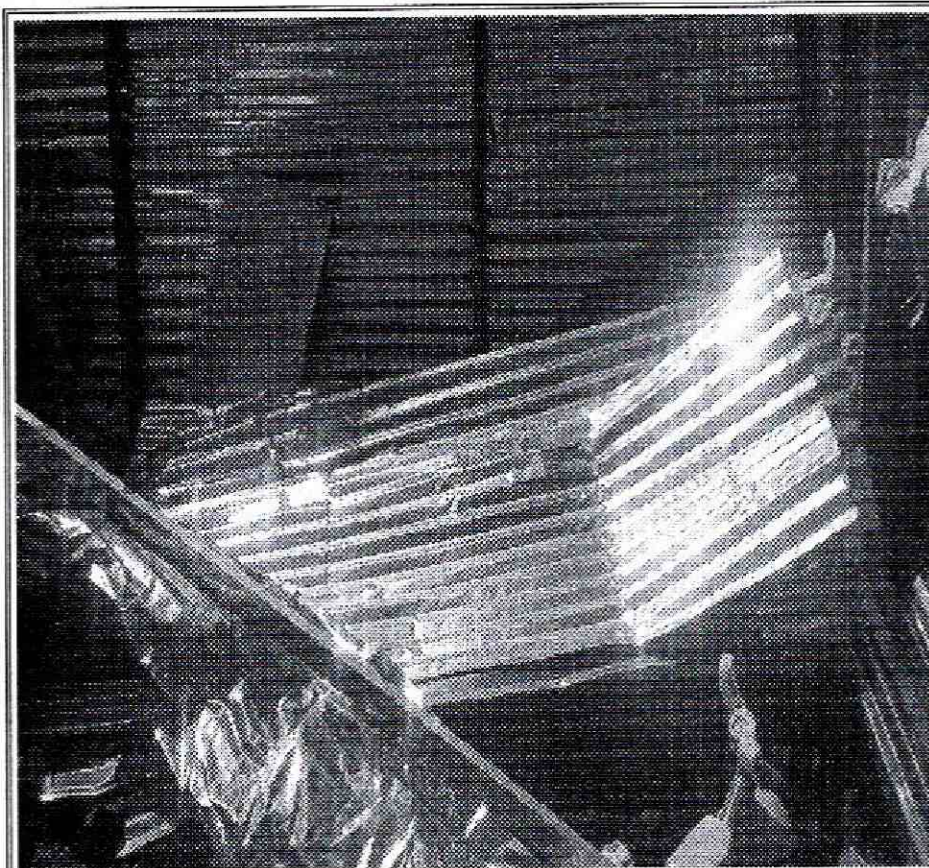
**Foto No. 3.** Vista Colapso cubierta del predio de la Carrera 87B No. 129C-19

- Al responsable y/o responsables del predio de la Carrera 87B No. 129C – 19, en el Barrio Taberin II Sector de la Localidad de Suba, mantener la recomendación de evacuación, hasta tanto se implementen las acciones pertinentes de reparación de la cubierta y se garanticen las condiciones de estabilidad de la construcción que se adelanta en el predio de la Calle 129F No. 87B-09.

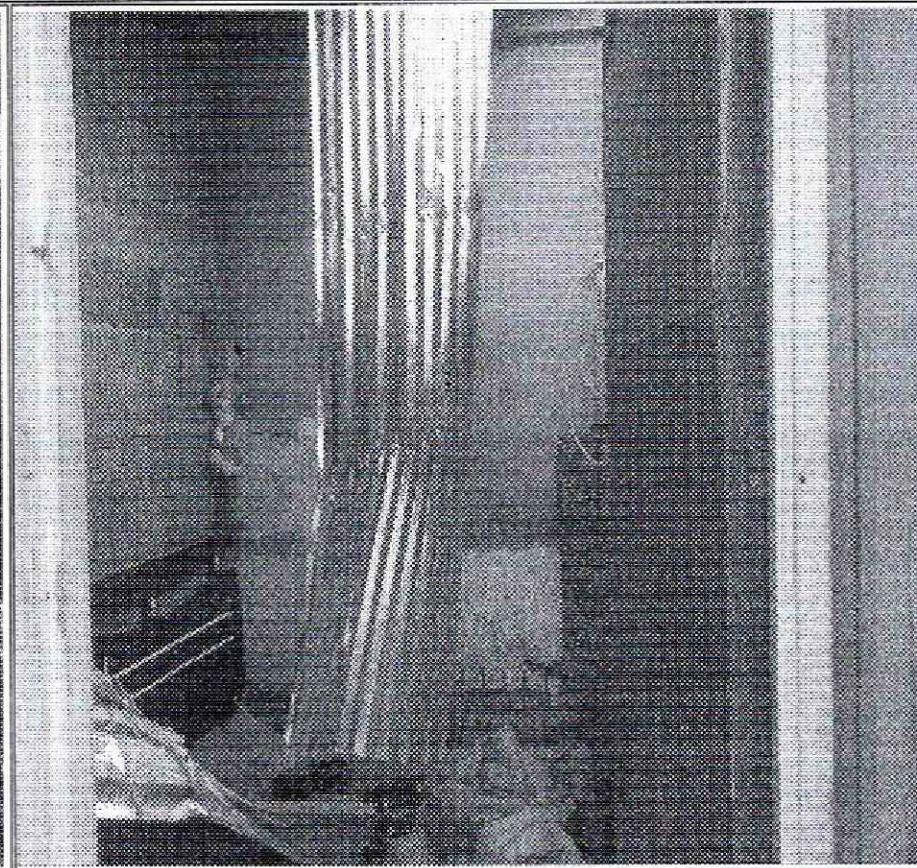
**Foto No. 4** Afectación espacios vitales predio de la Carrera 87B No. 129C-19
