DIAGNÓSTICO TÉCNICO – DI-8157
SUBDIRECCIÓN DE ANÁLISIS DE RIESGOS Y EFECTOS DE CAMBIO CLIMÁTICO
COORDINACIÓN DE ASISTENCIA TÉCNICA
EVENTO SIRE No 3045935

El día 28 de Abril de 2015, en atención al evento Sire No 3045935, personal del Instituto Distrital de Gestión de Riesgos y Cambio Climático IDIGER, realizó visita técnica al predio ubicado en la Calle 39 Sur No 69-22, del el Sector Provivienda, de la Localidad de Kennedy, predio en donde funciona una fábrica de procesamiento de materiales, afectado por un incendio.

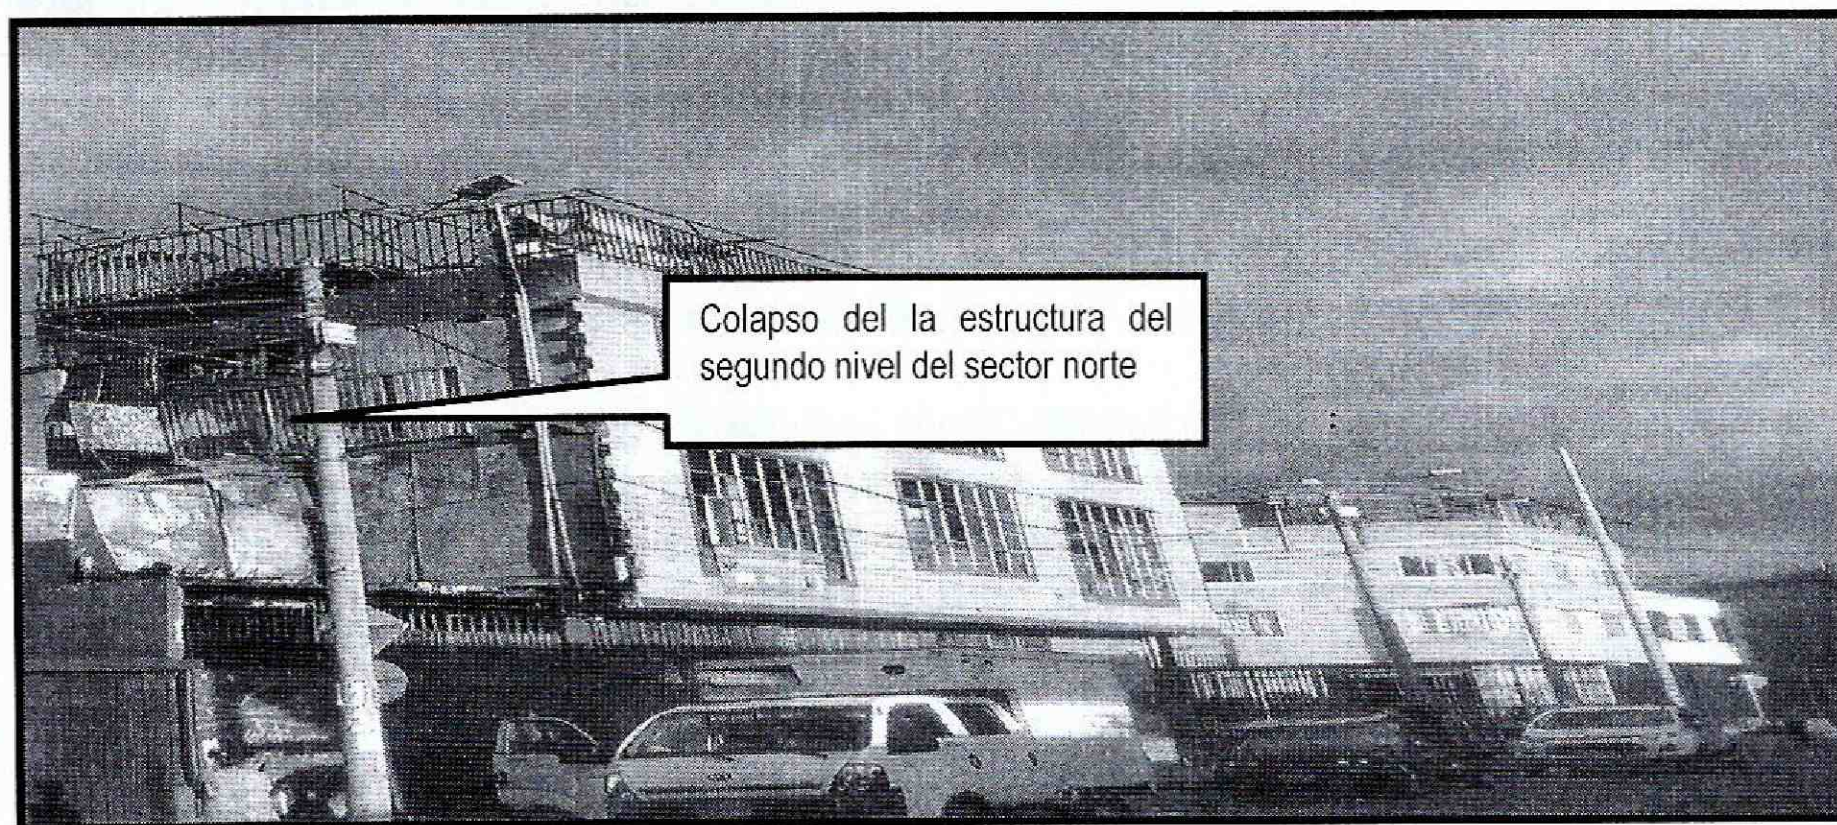
La conflagración se produce en el espacio norte de la fábrica ocasionando el colapso total de la construcción del segundo nivel, y el pandeo y pérdida de los elementos de anclaje de las cerchas metálicas que soportan el entrepiso. Muy posiblemente estas cerchas hayan perdido sus propiedades mecánicas debido a las altas temperaturas a las que fueron sometidas durante la conflagración. (Ver fotografías 2 - 4).

Colapso de la estructura del segundo nivel del sector norte

Fotografía 2. Vista general de la fachada y del predio ubicado en la Calle 39 Sur No 69-22, en el Sector Provivienda, de la Localidad de Kennedy, después de la conflagración.

- Al responsable y/o responsables de la propiedad emplazada en el predio de la Calle 39 Sur No 69-22 del Sector Catastral Provivienda, de la Localidad de Kennedy, acoger la recomendación evacuación temporal y preventiva hasta tanto se implementen acciones que garanticen sus condiciones de estabilidad estructural y funcionalidad.

- Al responsable y/o responsables de la propiedad emplazada en el predio de la Calle 39 Sur No 69-22 del Sector Catastral Provivienda, de la Localidad de Kennedy, acoger la recomendación restricción parcial de uso del sector norte, hasta tanto se implementen acciones que garanticen sus condiciones de estabilidad estructural y funcionalidad.

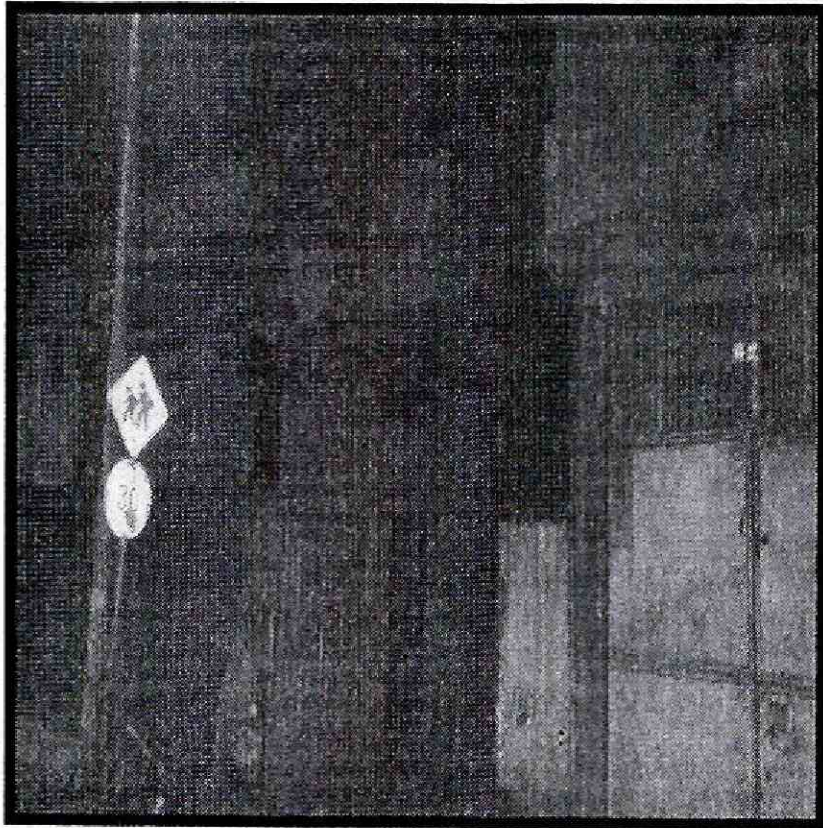
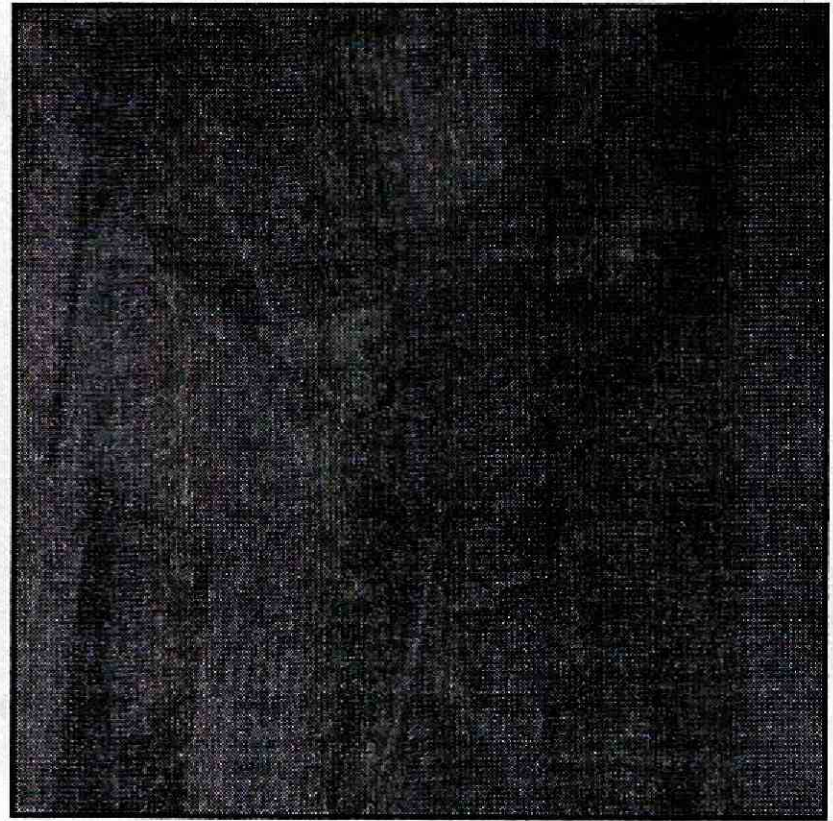
Fotografía 3 y 4. *Perdida de elementos de soporte de las cerchas y pandeo de las mismas en el entrepiso del segundo nivel del sector norte de predio de la de Calle 39 Sur No 69-22, en el Sector Provivienda, de la Localidad de Kennedy.*

- De acuerdo a la inspección visual realizada, la estabilidad estructural del entrepiso del sector norte del predio ubicado en la Calle 39 Sur No 69-22 del Sector Catastral Provivienda, de la Localidad de Kennedy, se encuentran comprometida en la actualidad ante la acción de cargas normales de servicio o cargas dinámicas tipo sismo, por la inestabilidad en sus elementos de soporte, situación que pondría en riesgo la integridad física de los trabajadores o visitantes de la propiedad en este sector
- De acuerdo a la inspección visual realizada, la estabilidad estructural del muro de cerramiento del costado sur de la terraza del predio ubicado en la Calle 39 Sur No

- Al responsable y/o responsables del predio de la Calle 39 Sur No 69-22 del Sector Catastral Provivienda, de la Localidad de Kennedy, adelantar un estudio detallado de vulnerabilidad estructural, esto con el fin de establecer la capacidad y desempeño de la estructura en general (donde se incluyan tanto los elementos estructurales como no estructurales), el cual permita determinar si se presentó alguna afectación a consecuencia de la conflagración y en el que se determine el tipo de intervención a implementarse en la estructura para llevarla a los niveles de seguridad requeridos; acciones que deben ser adelantadas con el apoyo de personal idóneo, garantizando que se cumplan los requerimientos establecidos en el Reglamento colombiano de Construcción Sismo Resistente NSR-10, de acuerdo a la normatividad vigente, para lo cual se deben tramitar los permisos y licencias respectivos.

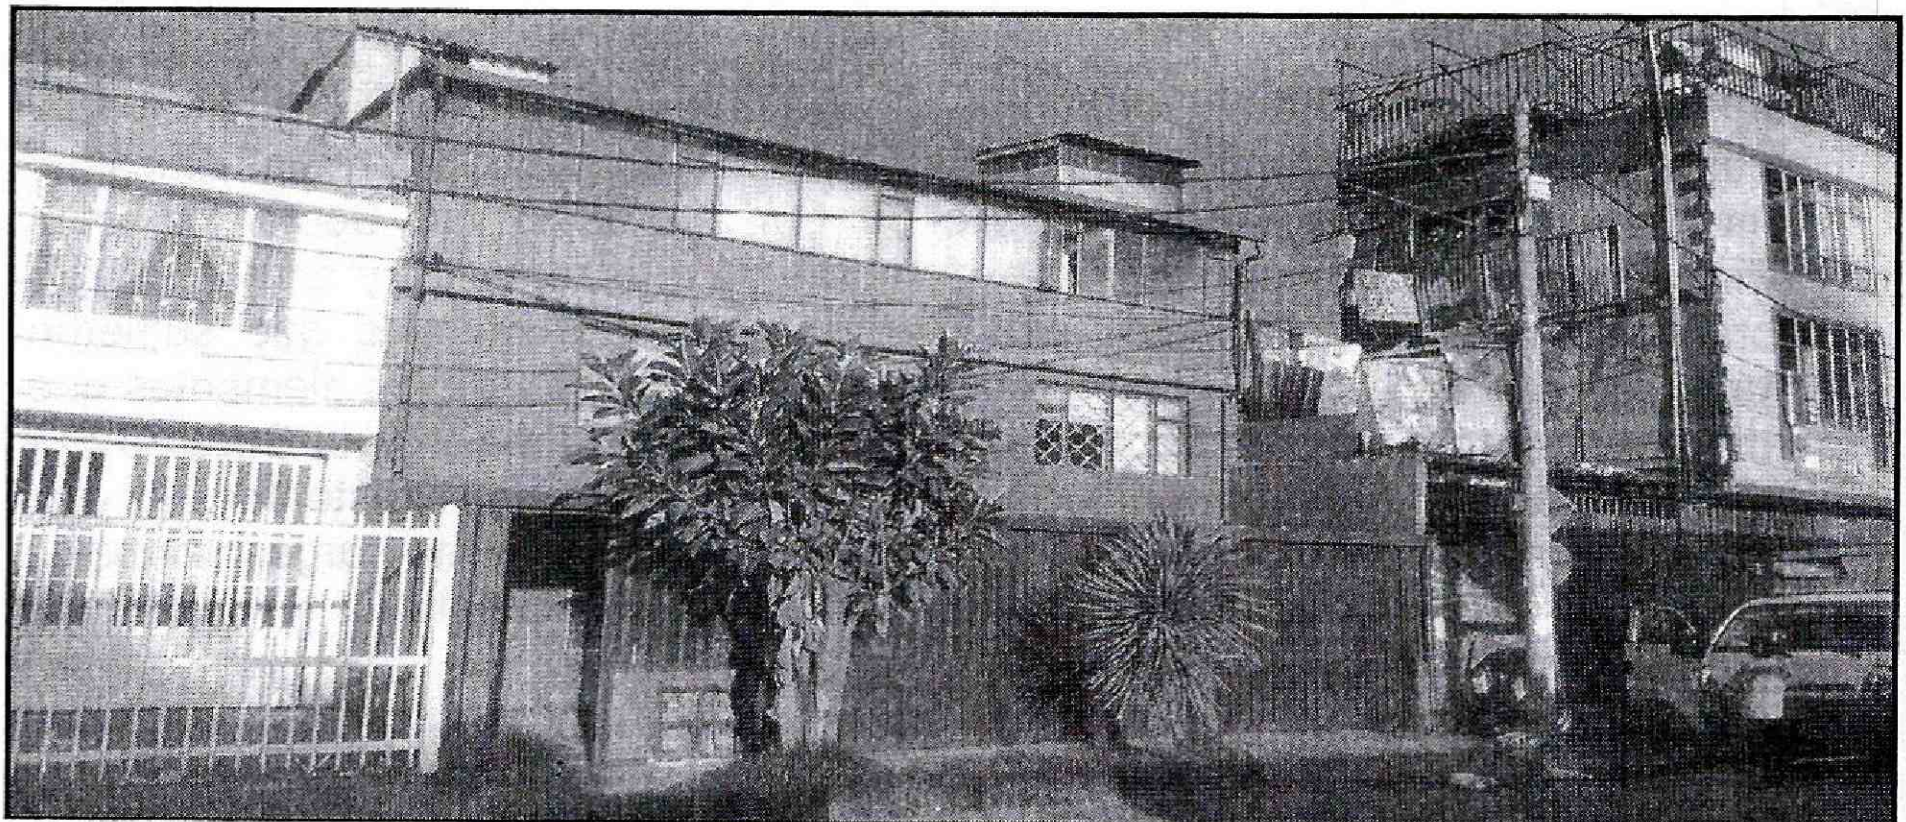
Fotografía 5. *Vista de la fachada del predio de la Calle 39 Sur No 69-30 en el Sector Provivienda, de la Localidad de Kennedy.*

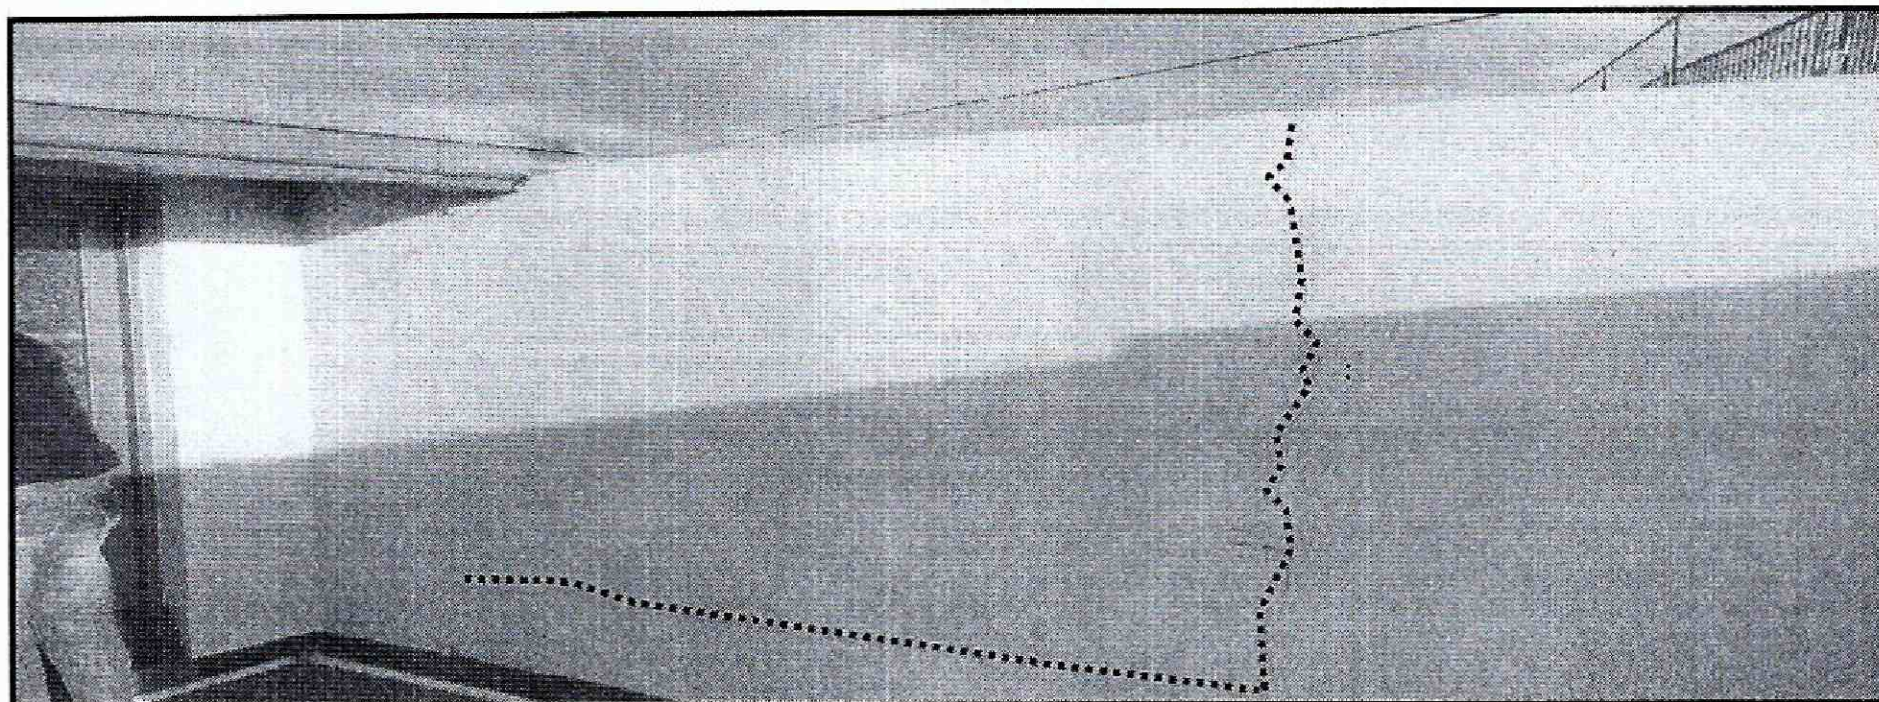
En el predio de la Calle 39 Sur No 69-30, ubicado sobre el costado norte del predio de la Calle 39 Sur No 69-22, donde funciona un colegio, corresponde a una construcción de 4 niveles y terraza, donde se evidencian fisuras de tendencia vertical y horizontal con aberturas aproximadas a los 2mm en el muro de cerramiento del costado sur de la Terraza. Las dimensiones de este muro se aproximan a los 5m de largo por 2.5m de alto. Estas fisuras se evidencian tanto en la cara interna como en la cara externa del muro, por lo cual se ve comprometida su estabilidad ante cargas normales de servicio. (Ver fotografías 5 y 6). Estas fisuras del muro fueron muy posiblemente producidas por la conflagración presentada en el predio de la Calle 39 Sur No 69-22

Fotografía 6. Fisuras en el muro de cerramiento de costado Sur de la Terraza del predio de la Calle 39 Sur No 69-30 en el Sector Provivienda, de la Localidad de Kennedy.

69-30 del Sector Catastral Provisión, de la Localidad de Kennedy, se encuentra comprometida en la actualidad ante la acción de cargas normales de servicio o cargas dinámicas tipo sismo, por las fisuras evidenciadas, situación que pondría en riesgo la integridad física de los trabajadores, estudiantes o visitantes de la propiedad en este sector.

- Al responsable y/o responsables de la propiedad emplazada en el predio de la Calle 39 Sur No 69-30 del Sector Catastral Provivienda, de la Localidad de Kennedy, acoger la recomendación restricción parcial de uso de la Terraza, hasta tanto se implementen acciones que garanticen las condiciones de estabilidad estructural y funcionalidad del muro de cerramiento del costado sur.

- A la alcaldía Local de Kennedy identificar al responsable y/o responsables de adelantar del reforzamiento del muro de costado sur de la terraza, del predio de la Calle 39 Sur No 69-30 del Sector Catastral Provivienda, de la Localidad de Kennedy, afín de garantizar sus condiciones de estabilidad estructural y funcionalidad.
