ALCALDÍA MAYOR DE BOGOTÁ D.C. ESTRATEGIA DE DESARROLLO URBANO Y RURAL PLAN DE ORDENAMIENTO TERRITORIAL	DIAGNÓSTICO TÉCNICO	Código:	GAR- FT - 03
		Versión:	03
		Fecha de revisión:	01/10/2014

DIAGNÓSTICO TÉCNICO – DI-8172
SUBDIRECCIÓN DE ANÁLISIS DE RIESGOS Y EFECTOS DE CAMBIO CLIMÁTICO
COORDINACIÓN DE ASISTENCIA TÉCNICA
RADICADO IDIGER 2015ER6281

DIRECCIÓN	Calle 1A Bis No. 5 –43 Este.	ÁREA DIRECTA	50 m ²				
BARRIO	El Dorado	POBLACIÓN ATENDIDA	2				
UPZ	96 – Lourdes	FAMILIAS	1	ADULTOS	2	NIÑOS	0
LOCALIDAD	3 – Santa Fe	PREDIOS EVALUADOS	1				
CHIP	AAA0033PTSK	OFICIO REMISORIO	CR-20474

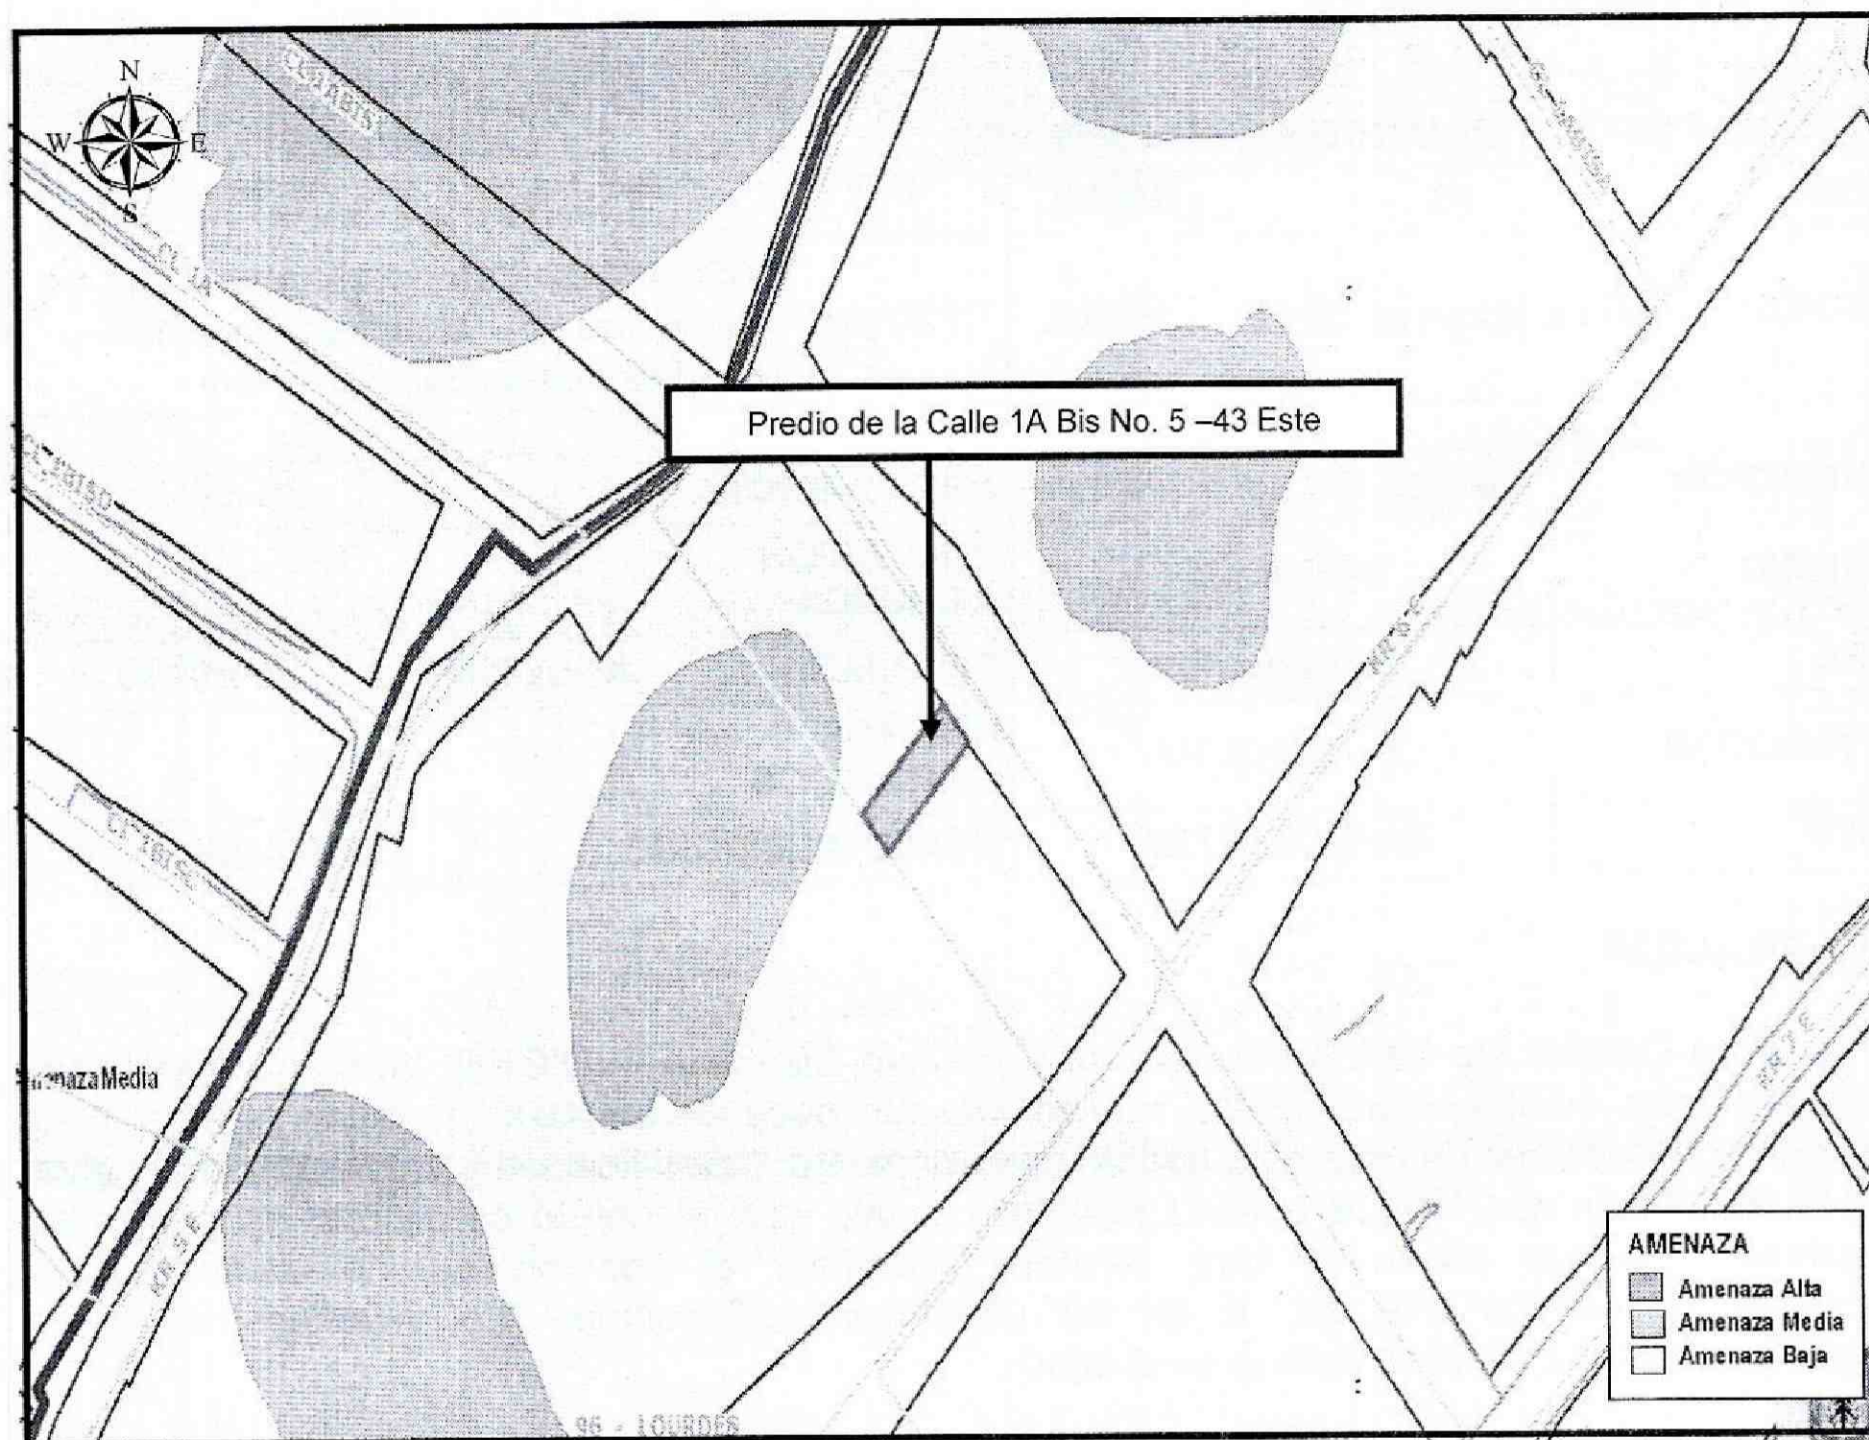
De acuerdo con el Plan de Ordenamiento Territorial – POT (Decreto 190/2004). El sector donde se localiza el predio de la Calle 1A Bis No. 5 –43 Este, del Barrio El Dorado de la Localidad de Santa Fe, se encuentra en una zona de amenaza media por fenómenos de remoción en masa. (Ver figura 1).

Figura 1. Localización y nivel de amenaza del predio de la Calle 1A Bis No. 5 –43 Este, Barrio El Tesoro de la Localidad de Santa Fe. Fuente. POT (Decreto 190/2004).

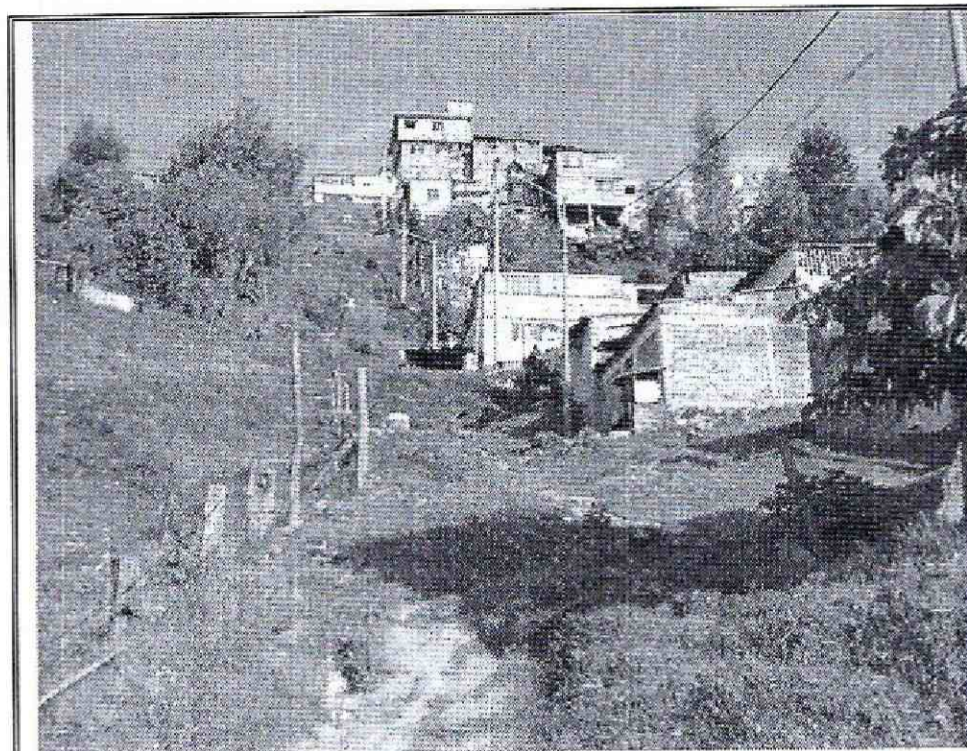
de elementos de confinamiento y amarre; pero en las que no se identificó ningún tipo de daño que indique compromiso en su estabilidad estructural y habitabilidad en la actualidad. Las viviendas del sector se ubican en la parte media de una ladera de pendiente alta, donde no se evidenciaron fenómenos de remoción en masa locales ni de tipo regional, estas viviendas fueron acomodadas al terreno por medio de la realización de taludes de corte, los cuales en general no cuentan con medidas de protección, como tampoco con obras para el manejo de aguas de escorrentía superficial. Las vías de acceso son peatonales, están en regular estado y disponen de servicios públicos domiciliarios básicos. (Ver fotografía 1).

Foto No. 1. Vía de acceso a la vivienda de la Calle 1A Bis No. 5 -43 Este. Barrio El Dorado - Localidad de Santa Fe.

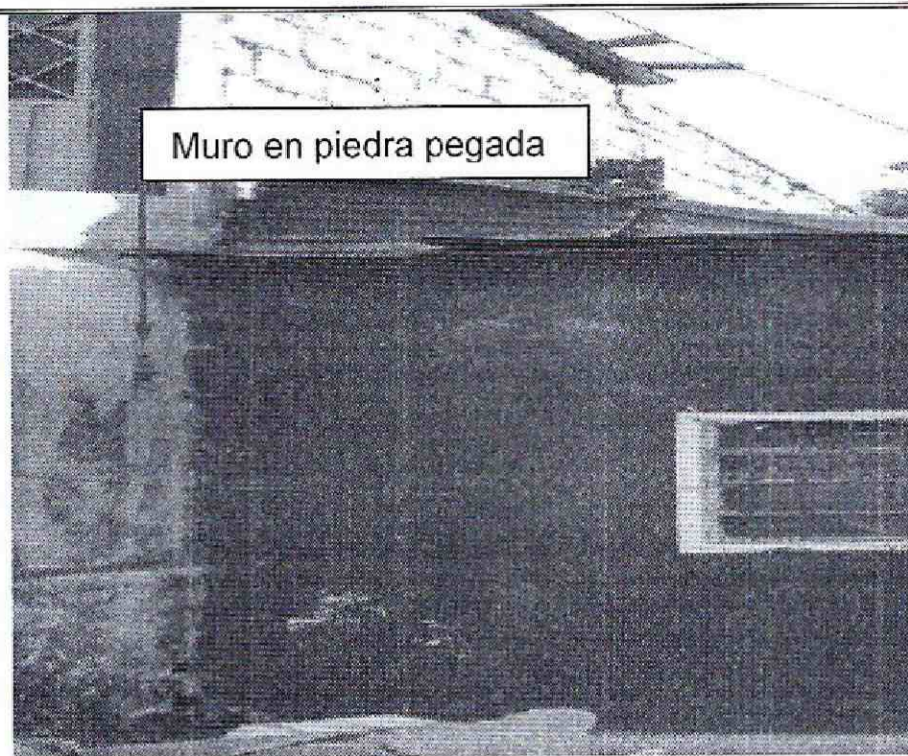
Muro en piedra pegada

En el predio de la Calle 1A Bis No. 5 -43 Este, Barrio El Dorado de la Localidad de Santa Fe, se emplazada una vivienda de un (01) nivel, acomodada al terreno mediante la implementación de un talud de corte, ubicado en el costado nor-occidental de la vivienda, este talud presenta unas dimensiones aproximadas de 2 metros de altura y 8 metros de longitud, dicho talud tiene como medida de contención un muro en piedra pegada. (Ver fotografía 2). En el costado sur-oriental, de la vivienda se verifico que existe un lote baldío con un área aproximada de 150 m², con una pendiente moderada, el cual no representa riesgo para la vivienda en mención, ya que no se evidenciaron procesos de remoción de carácter local. (Ver fotografía 3).

Foto No. 2. Muro en piedra pegada, costado nor-occidental. Vivienda de la Calle 1A Bis No. 5 -43 Este.

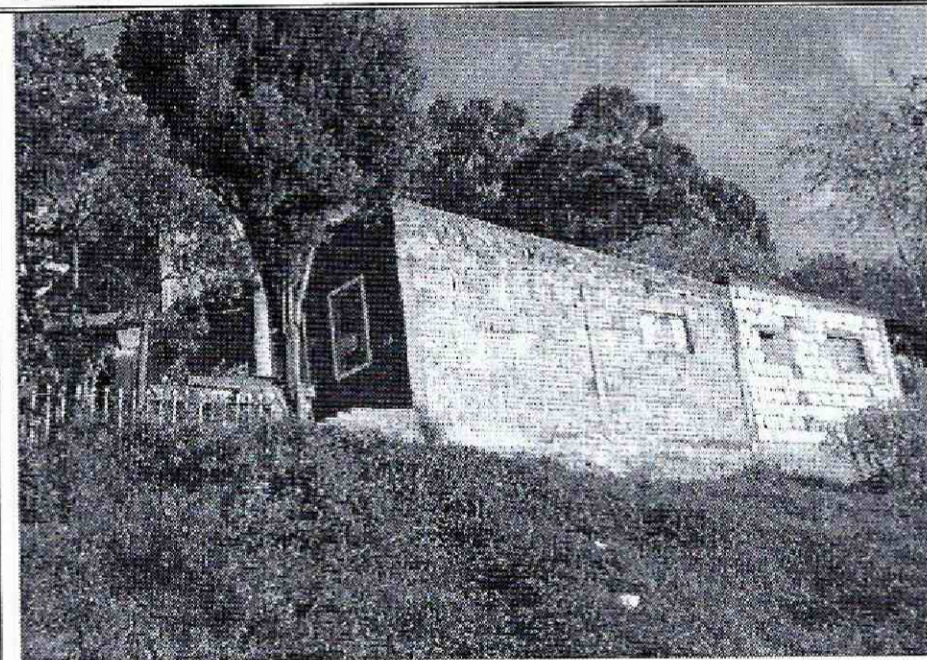
Foto No. 3. Ladera costado sur-oriental, de la vivienda de la Calle 1A Bis No. 5 -43 Este. Barrio El Dorado de la Localidad de Santa Fe.

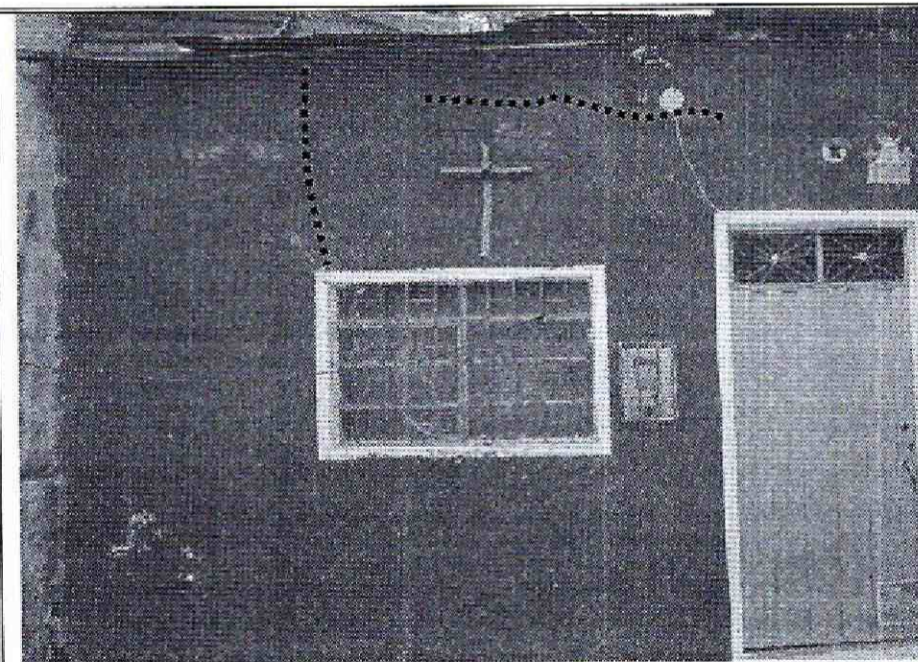
La vivienda emplazada en el predio de la 1A Bis No. 5 -43 Este, está construida en mampostería simple, con placa de piso en concreto y cubierta liviana en tejas de asbesto cemento y zinc, sostenidas por un entramado en madera, que es soportado por los muros perimetrales de la vivienda. En el muro de la fachada principal, costado nor-oriental, se identificaron lesiones de tipo mecánico (fisuras), estas fisuras son de tendencia horizontal y vertical, con una abertura aproximada de 1.00 milímetro y una longitud aproximada de 1.00 metro. (Ver fotografía 4). La construcción evidencia algunas deficiencias constructivas relacionadas principalmente con la carencia de adecuados elementos estructurales de confinamiento y amarre tipo vigas y columnas. Las lesiones evidenciadas en los sectores mencionados no comprometen la estabilidad estructural y habitabilidad de la vivienda en la actualidad.

Dentro de las posibles causas por las cuales se están presentando las lesiones en el muro de la fachada principal se puede mencionar deficiencias constructivas relacionadas con la ausencia de elementos de confinamiento y amarre del tipo vigas y columnas. Así mismo, las afectaciones pueden relacionarse con probables deficiencias a nivel de cimentación, situación que con base a la inspección visual realizada no se puede precisar.

Foto No. 4. Fisuras en el muro de la fachada principal de la vivienda de la Calle 1A Bis No. 5 -43 Este. Barrio El Dorado la Localidad de Santa Fe.

Ante la ocurrencia de cargas dinámicas (sismos u otros) podría presentarse el aumento de las lesiones identificadas en la vivienda.

- A los responsables del predio de la Calle 1A Bis No. 5 -43 Este. Barrio El Dorado de la Localidad de Santa Fe, implementar acciones de mantenimiento, mejoramiento y/o reforzamiento, sobre las instalaciones del mencionado predio, con el propósito de garantizar durante la vida útil del inmueble y las condiciones adecuadas para su uso.
- A los responsables del predio evaluado, ubicado en la Calle 1A Bis No. 5 -43 Este. Barrio El Dorado de la Localidad de Santa Fe, realizar un seguimiento a las condiciones de estabilidad de la vivienda, e informar al IDIGER si se presentan cambios importantes que alteren o modifiquen de manera significativa la estabilidad de la misma.
