DIAGNÓSTICO TÉCNICO – DI-8174
SUBDIRECCIÓN DE ANÁLISIS DE RIESGOS Y EFECTOS DE CAMBIO CLIMÁTICO
COORDINACIÓN DE ASISTENCIA TÉCNICA
RADICADO IDIGER 2015ER7770

| DIRECCIÓN | Calle 82B Sur No. 18Q-40 | ÁREA DIRECTA | 40 m ² | | | | |
| BARRIO | Arabia | POBLACIÓN ATENDIDA | 6 | | | | |

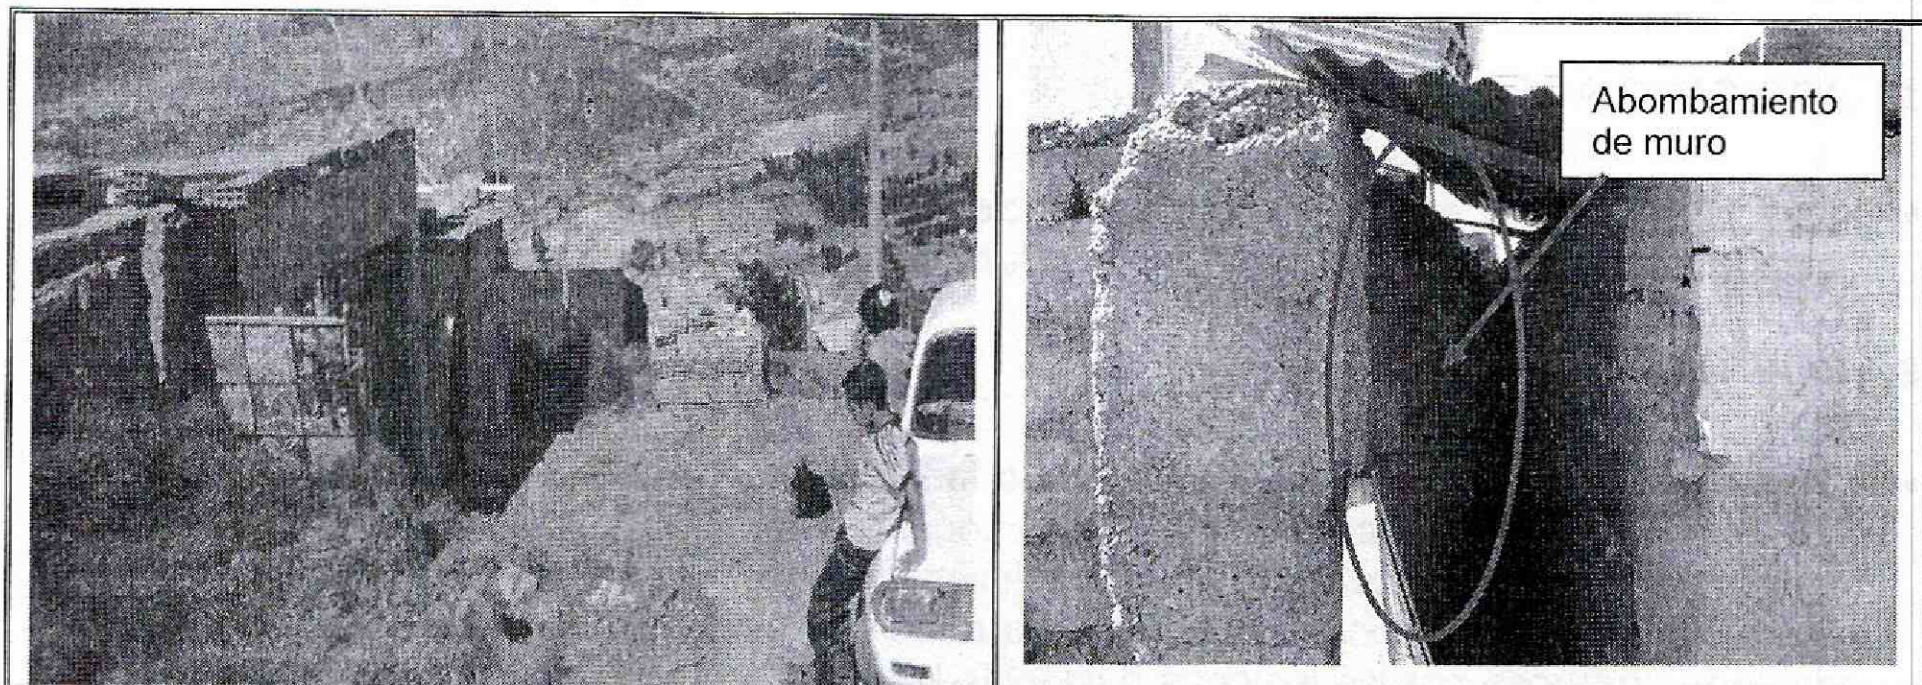
En atención a radicado IDIGER 2015ER7770, personal del Instituto Distrital de Gestión de Riesgo y Cambio Climático - IDIGER, realizó visita técnica el día seis (06) de Mayo de 2015, al predio de la Carrera Calle 82B Sur No. 18Q-40, Barrio Arabia de la Localidad de Ciudad Bolívar, observando que el sector se encuentran viviendas de uno (1) y dos (2) niveles, construidas en mampostería simple, con cubiertas livianas en teja de asbesto cemento y/o zinc; viviendas que en términos generales presentan deficiencias constructivas relacionadas con la ausencia de elementos de confinamiento y amarre tipo vigas y columnas, en las que no se identificó ningún tipo de daño que indique compromiso en su estabilidad estructural y habitabilidad en la actualidad. Las viviendas del sector se ubican en la parte media de una ladera de pendiente moderada a alta, donde no se evidencian fenómenos de remoción en masa local ni regional que comprometan su estabilidad estructural y habitabilidad en la actualidad. Las viviendas fueron acomodadas al terreno por medio de la realización de taludes de corte, dadas las condiciones topográficas del sector; las vías de acceso se encuentran sin pavimentar y en regular estado, el sector dispone de servicios públicos domiciliarios básicos. (Ver fotografía 1).

7 metros de longitud. En el talud se identifica como medida de contención un muro en piedra pegada, con dimensiones similares a las del talud de corte, muro que en la actualidad afectado por abombamiento, posiblemente como producto de deficiencias constructivas. (Ver fotografía 2), El talud no cuenta con obras para manejo de aguas de escorrentía superficial y subsuperficial, las cuales discurren por el muro, filtrándose posiblemente a la vivienda. Hacia el costado occidental, parte superior del muro en piedra pegada, se verificó una placa en concreto posiblemente realizado como medida de refuerzo a dicho muro, donde se identificaron lesiones de tipo mecánico (Grietas), estas grietas son de tendencia longitudinal con aberturas que oscilan entre 3 cm y 5 cm, por unos 4 metros de longitud. (Ver fotografía 3).

Dentro de las posibles causas por las cuales se están presentando las lesiones en la placa de concreto que está en el costado occidental de la vivienda y el abombamiento que se está presentado en el muro en piedra pegada, se puede mencionar deficiencias constructivas relacionadas con la ausencia de elementos de confinamiento y amarre del tipo vigas y columnas al construir el muro. Así mismo, las afectaciones pueden relacionarse con probables deficiencias a nivel de cimentación, situación que con base a la inspección visual realizada no se puede precisar.

| Foto No. 1. Sector donde se emplaza la vivienda de la Calle 82B Sur No. 18Q-40. | Foto No. 2. Muro en piedra pegada, sector occidental de la vivienda de la Calle 82B Sur No. 18Q-40, |

Ante la ocurrencia de cargas dinámicas (sismos u otros) podría presentarse el colapso del muro en piedra pegada, debido al abombamiento que presenta dicho muro, afectando la vivienda que está emplazada en el predio de la Calle 82B Sur No. 18Q-40.

- A los responsables del predio de la Calle 82B Sur No. 18Q-40, Barrio Arabia de la Localidad de Ciudad Bolívar, implementar acciones de mantenimiento, mejoramiento y/o reforzamiento, sobre las instalaciones del mencionado predio, con el propósito de garantizar durante la vida útil del inmueble, las condiciones adecuadas para su uso.
- A los responsables del predio de la Transversal 18R No. 82B Sur-07, Barrio Arabia de la Localidad de Ciudad Bolívar, implementar acciones de reparación del muro en piedra pegada, lo mismo que implementar las medidas para el manejo de aguas de escorrentía

superficiales, con el propósito de garantizar durante la vida útil del inmueble las condiciones adecuadas para su uso.

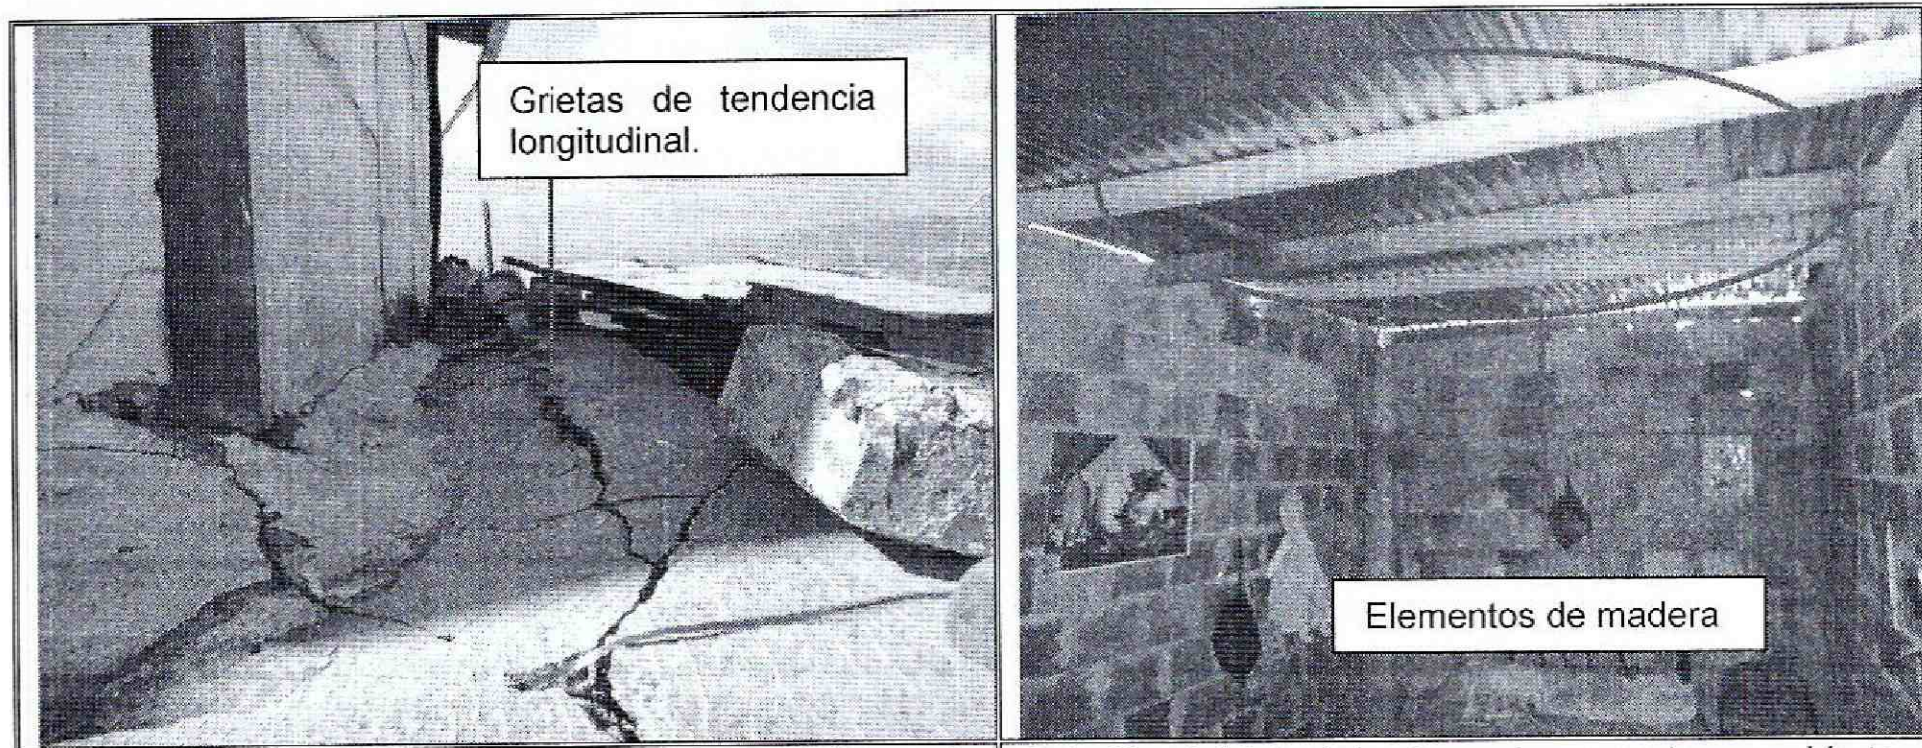
La vivienda emplazada en el predio de la Calle 82B Sur No. 18Q-40, está construida en mampostería simple, con placa de piso en concreto y cubierta liviana en tejas de zinc y translucidas, soportadas por un entramado en madera, que descansa en los muros perimetrales de la vivienda, (Ver fotografía 4). La construcción evidencia algunas deficiencias constructivas relacionadas principalmente con la carencia de adecuados elementos estructurales de confinamiento y amarre tipo vigas y columnas. Adicionalmente sobre la placa de piso existen algunas dilataciones posiblemente relacionadas con asentamientos diferenciales y deficiencias constructivas durante la adecuación del suelo de cimentación; los daños evidenciados no comprometen la estabilidad estructural de la vivienda, ya que no se evidenciaron lesiones en elementos estructurales.

| Foto No. 3. Grietas en la placa de concreto al costado occidental de la vivienda de la Calle 82B No. 18Q-40. Barrio Arabia de la Localidad de Ciudad Bolívar. | Foto No. 4. Vista del entramado en madera y cubierta, en el predio de la Calle 82B No. 18Q-40, Barrio Arabia de la Localidad de Ciudad Bolívar. |
