DIAGNÓSTICO TÉCNICO – DI-8175
SUBDIRECCIÓN DE ANÁLISIS DE RIESGOS Y EFECTOS DE CAMBIO CLIMÁTICO
COORDINACIÓN DE ASISTENCIA TÉCNICA
RADICADO IDIGER 2015ER7289

DIRECCIÓN	Dg. 74B Bis A Sur No. 26C-12 Cra. 26 C No. 73A-01 Sur	ÁREA DIRECTA	20000 m ²				
BARRIO	Bella Flor	POBLACIÓN ATENDIDA	3				
UPZ	67 – El Lucero	FAMILIAS	2	ADULTOS	4	NIÑOS	0
LOCALIDAD	19 – Ciudad Bolívar	PREDIOS EVALUADOS	2				
CHIP	AAA0143URJZ AAA0143UXFZ	OFICIO REMISORIO	CR-20476

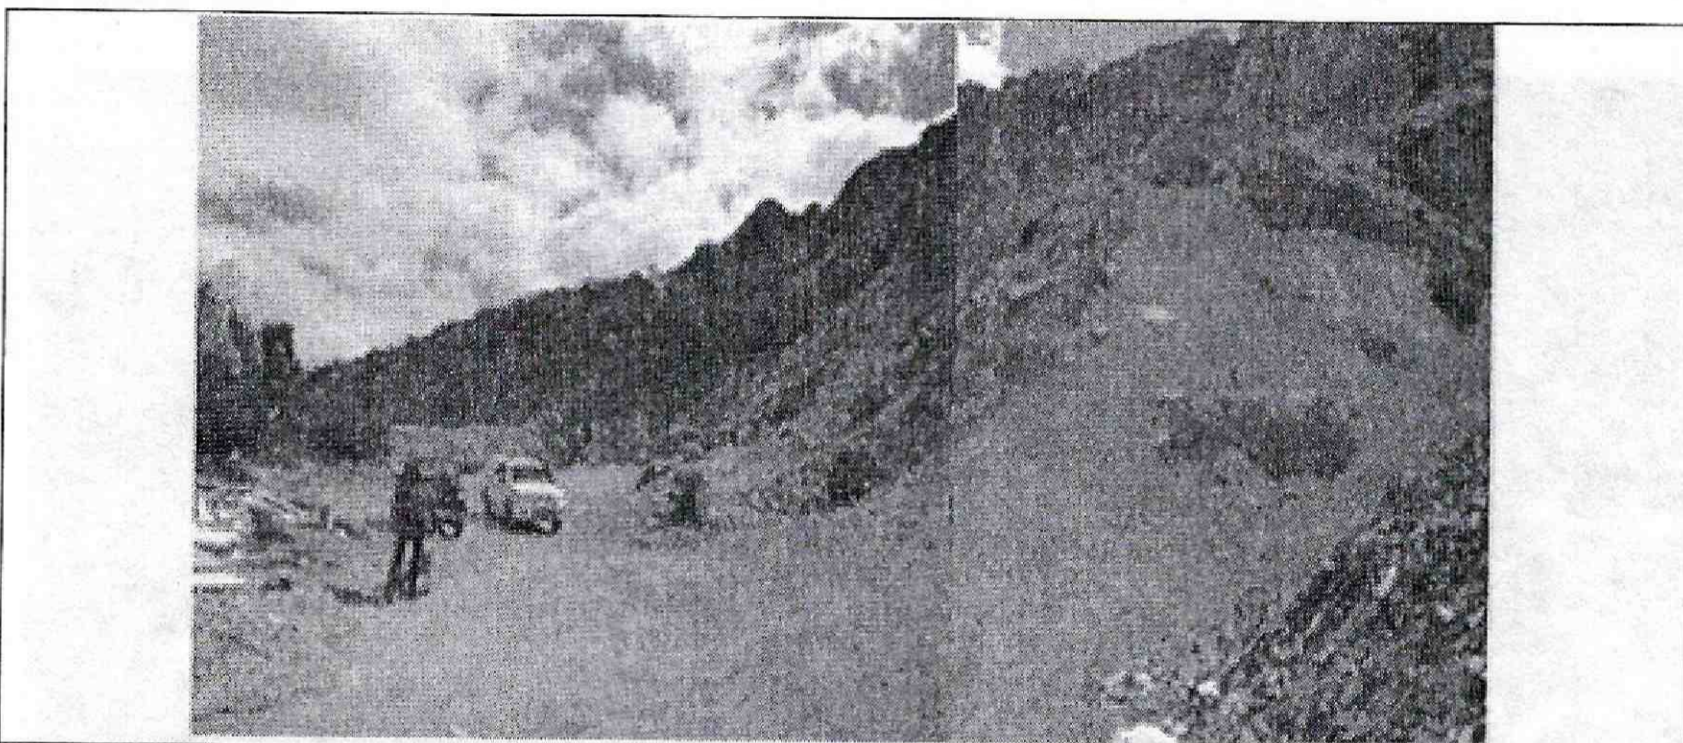
Durante la visita técnica efectuada a los predios en mención se verificó que dichos predios se localizan en la parte alta de un antiguo frente de explotación de materiales de construcción. La extracción del material hace que en la actualidad se presente en el sector un talud de aproximadamente 20 metros de alto longitud cercana a los 100 metros con pendiente vertical. El talud no cuenta con medidas para el manejo de aguas de escorrentía superficial ni subsuperficial y no presenta medidas de protección y/o estabilización. (Ver fotografía 1). En los taludes de corte evaluados, afloran estratos de arenisca, altamente diaclasados, cuya

Foto 1. Vista de los predios ubicados en la Diagonal 74B Bis A Sur No. 26C-12 y Carrera 26C No. 73A-01 Sur, (Antigua cantera). Barrio Bella Flor Sur, de la Localidad de Ciudad Bolívar.

- Para la incorporación de los predios al desarrollo urbano, se debe efectuar la recuperación geomorfológica de los predios de la Diagonal 74B Bis A Sur No. 26C-12 y Carrera 26C No. 73A-01 Sur, (Antigua cantera), en concordancia con lo expuesto en el artículo 365 del Decreto Distrital 190 de 2004 (POT) "Áreas de recuperación geomorfológica, previa al proceso de urbanización", de conformidad con lo dispuesto en el Subtítulo 5 (Artículo 135) denominado "Zonas sujetas a amenazas y riesgos" del POT.

- Al responsable y/o responsables de los predios de la Diagonal 74B Bis A Sur No. 26C-12 y Carrera 26C No. 73A-01 Sur, (Antigua cantera). Barrio Bella Flor de la Localidad de Ciudad Bolívar, implementar las acciones de Recuperación y Restauración Morfológica y Ambiental sobre los mencionados predios. Acciones que se recomienda realizar con el apoyo de personal idóneo, con el propósito de garantizar la estabilidad de los predios y las condiciones adecuadas para su uso.

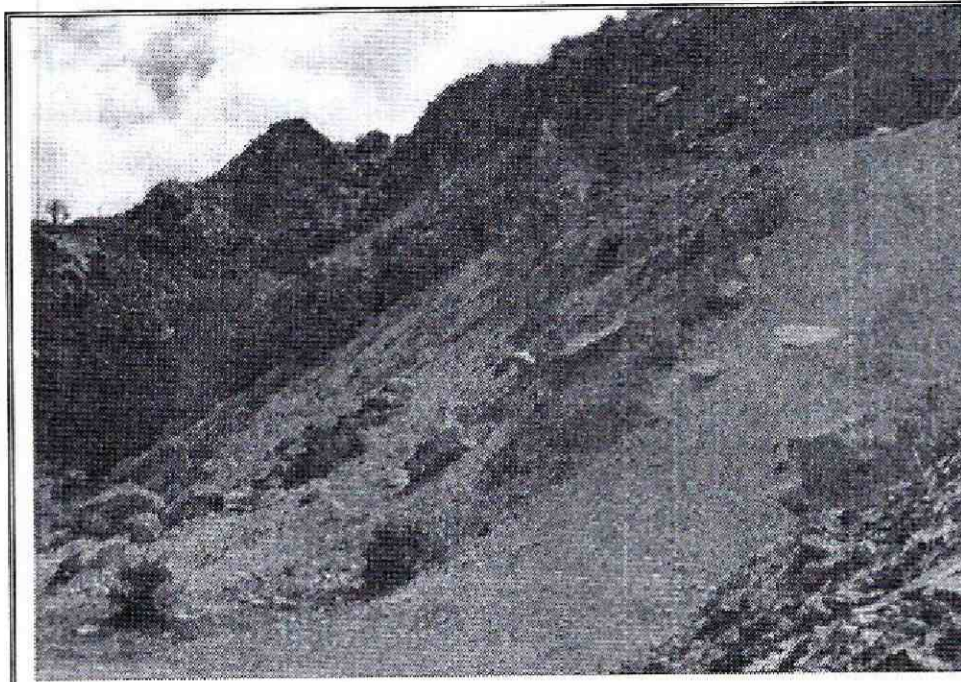
Foto No. 2. Ronda de la Quebrada Limas, en los predios la Diagonal 74B Bis A Sur No. 26C-12 y Carrera 26C No. 73A-01 Su, Barrio Bella Flor Sur, de la Localidad de Ciudad Bolívar.

- Se recomienda revisar la delimitación, condiciones y restricciones establecidas por la Empresa de Acueducto y Alcantarillado de Bogotá – EAAB para la zonas de Ronda y la Zonas de Manejo y Preservación Ambiental de la quebrada Limas y afluentes, debido a que la EAB es la entidad competente de la definición y por consiguiente de la afectación de las zonas de Ronda y las Zonas de Manejo y Preservación Ambiental, de los cuerpos de Agua localizados en el Distrito Capital y de esta manera garantizar que cualquier proyecto de urbanismo que se realice en el predio no afecte la red hídrica del sector, que se traduce en generación o aceleración de fenómenos de inestabilidad.
