**DIAGNÓSTICO TÉCNICO - DI No. 8178**  
**SUBDIRECCIÓN DE ANÁLISIS DE RIESGOS Y EFECTOS DEL CAMBIO CLIMÁTICO**  
**COORDINACIÓN DE ASISTENCIA TÉCNICA**  
**RADICADO IDIGER 2015ER7511**

DIRECCIÓN	Edificio Torreladera 145 P.H. Carrera 13 No. 145-45	ÁREA DIRECTA	0.01 Ha		
SECTOR CATASTRAL	Acacias Usaquén	POBLACIÓN ATENDIDA	200		
UPZ	13 – Los Cedros	FAMILIAS	51	ADULTOS	150
LOCALIDAD	1 – Usaquén	PREDIOS EVALUADOS	1		
CHIP	AAA0215YSTO	OFICIO REMISORIOS	CR-20482

El día 05 de Mayo de 2015, en atención al Radicado IDIGER No. 2015ER7511, personal del Instituto Distrital de Gestión de Riesgos y Cambio Climático IDIGER, realizó nuevamente visita técnica al Edificio Torreladera 145 P.H., ubicado en la Carrera 13 No. 145-45 del Sector Catastral Acacias Usaquén de la Localidad de Usaquén, observando una torre de nueve (9) pisos y un (1) sótano, con un sistema estructural de muros confinados en mampostería mediante pórticos en concreto, con placas de entrepiso y una plataforma perimetral en primer piso, usada como sector de parqueo. Este edificio, fue construido hace menos de 10 años. En la torre se emplazan 51 apartamentos.

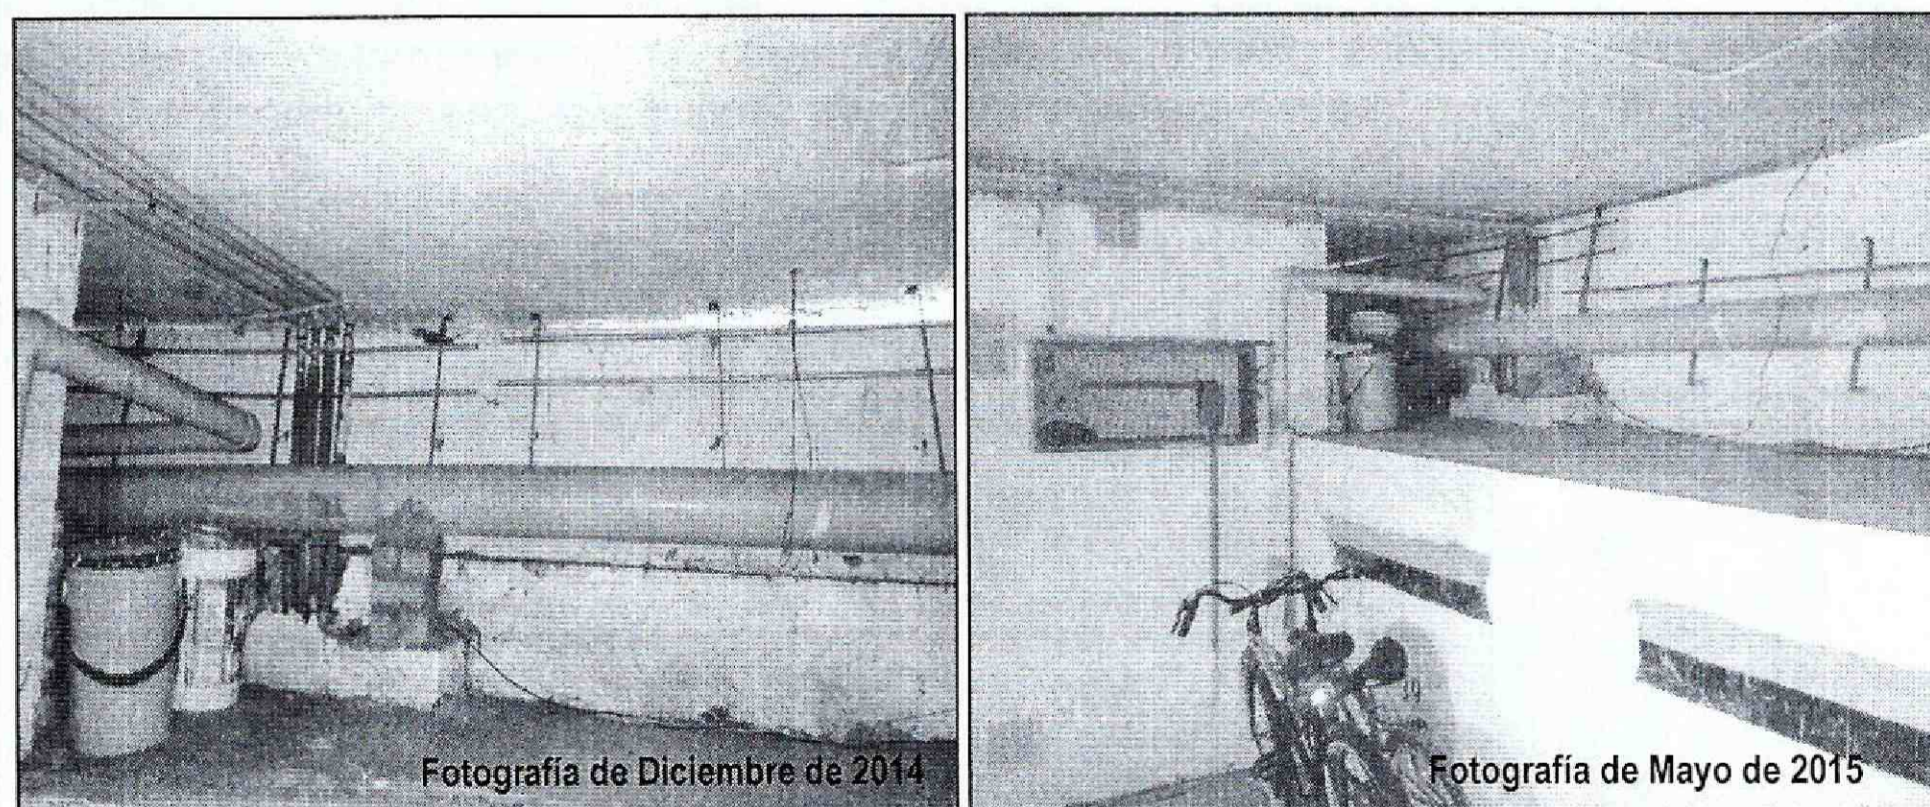
Durante el recorrido, se observa que con relación a la visita realizada hace 5 meses (ver fotografía 3 - 6), se han realizado algunas obras menores, relacionadas con pañetes y la

Entre las posibles causas de las lesiones de tipo mecánico presentes en los elementos no estructurales de la Torre, se tiene un asentamiento de tipo monolítico, que debido a la falta de una junta constructiva entre estructuras, arrastra a parte de la plataforma perimetral, ocasionando la deformación observable en las placas de sobrepiso y entrepiso.

**Fotografía 3 y 4.** de las grietas de muros perimetrales producto de la compresión de la placa de entepiso en el sótano del Edificio Torreladera 145 P.H. ubicado en la Carrera 13 No. 145-45 del Sector Catastral Acacias Usaquén de la Localidad de Usaquén

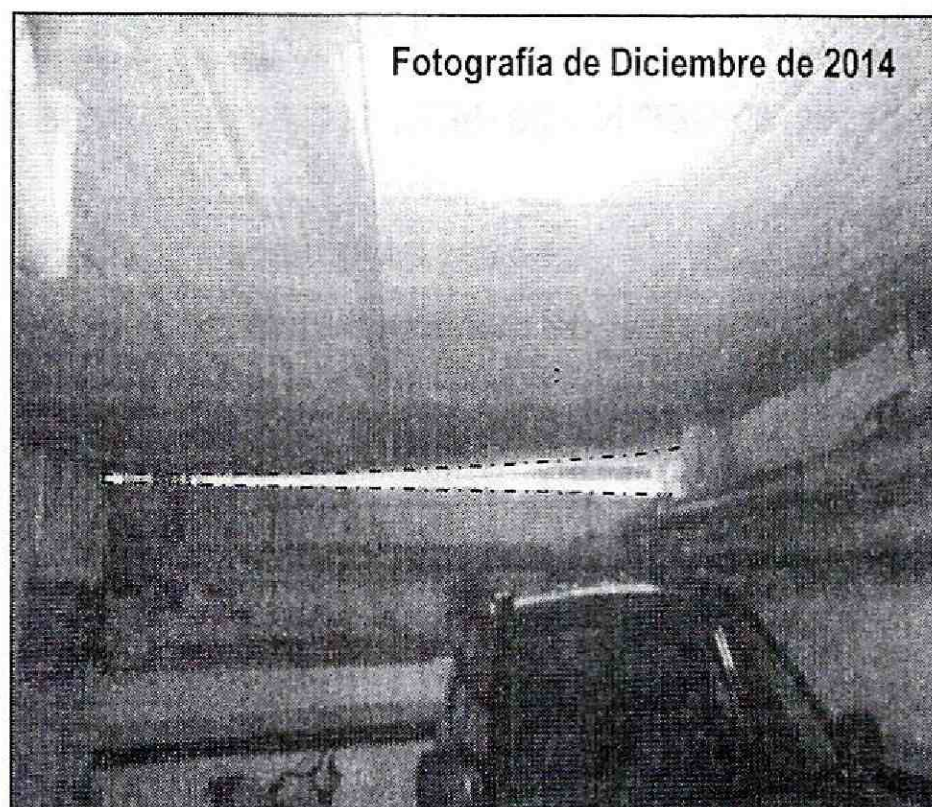
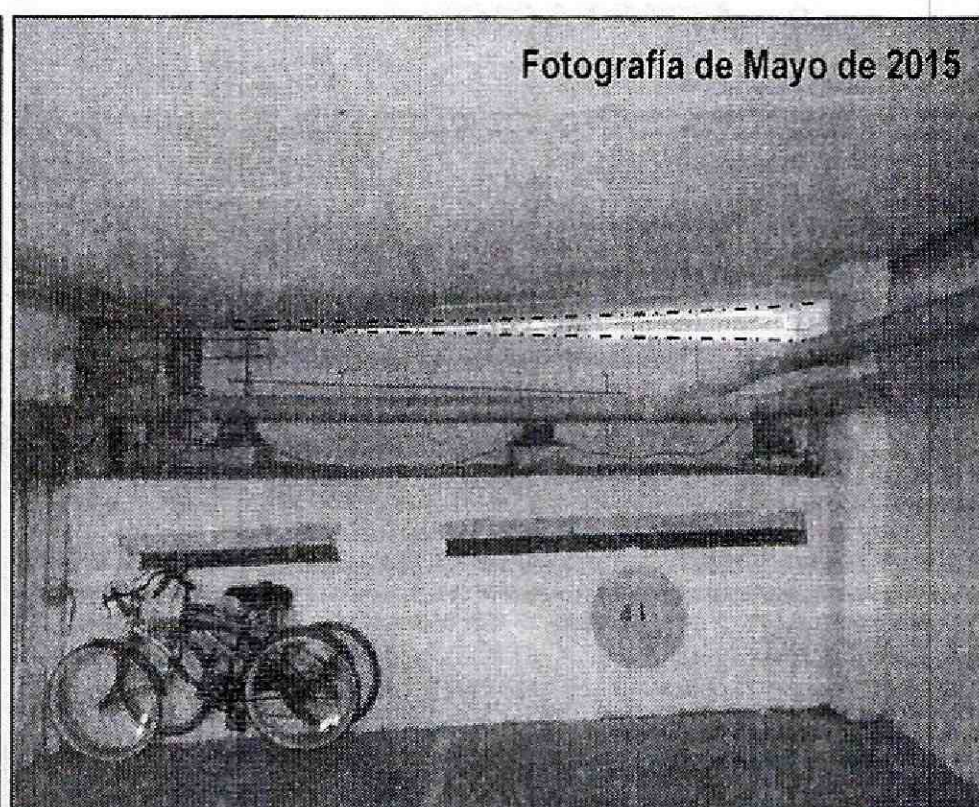
instalación de algunas platinas en los cabezales de las columnas y la instalación de apuntalamientos metálicos hacia el sector de los depósitos (ver fotografía 7 y 8), situación que no estabiliza los movimientos de la torre. La placa de sobre piso y entrepiso, del sótano, continúan presentando la misma pérdida de horizontalidad de tipo convexo hacia el foco (ver fotografía 5 y 6). Hacia la zona de depósitos Se presenta una dilatación entre los muros divisorios y de cerramiento, con la losa de entrepiso. En la actualidad se realizan obras en ese sector (ver fotografía 8).

**Fotografía 5 y 6.** Vista de la pérdida de horizontalidad en placa de sobrepiso y entrepiso del sótano del Edificio Torreladera 145 P.H. ubicado en la Carrera 13 No. 145-45 del Sector Catastral Acacias Usaquén de la Localidad de Usaquén

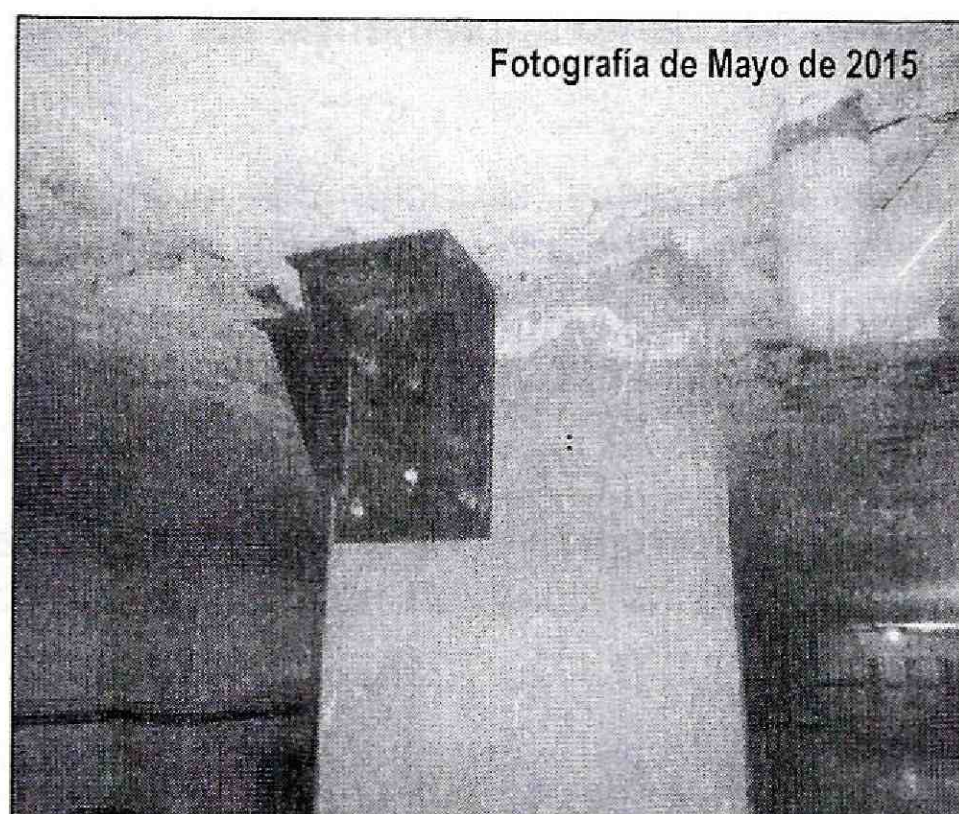
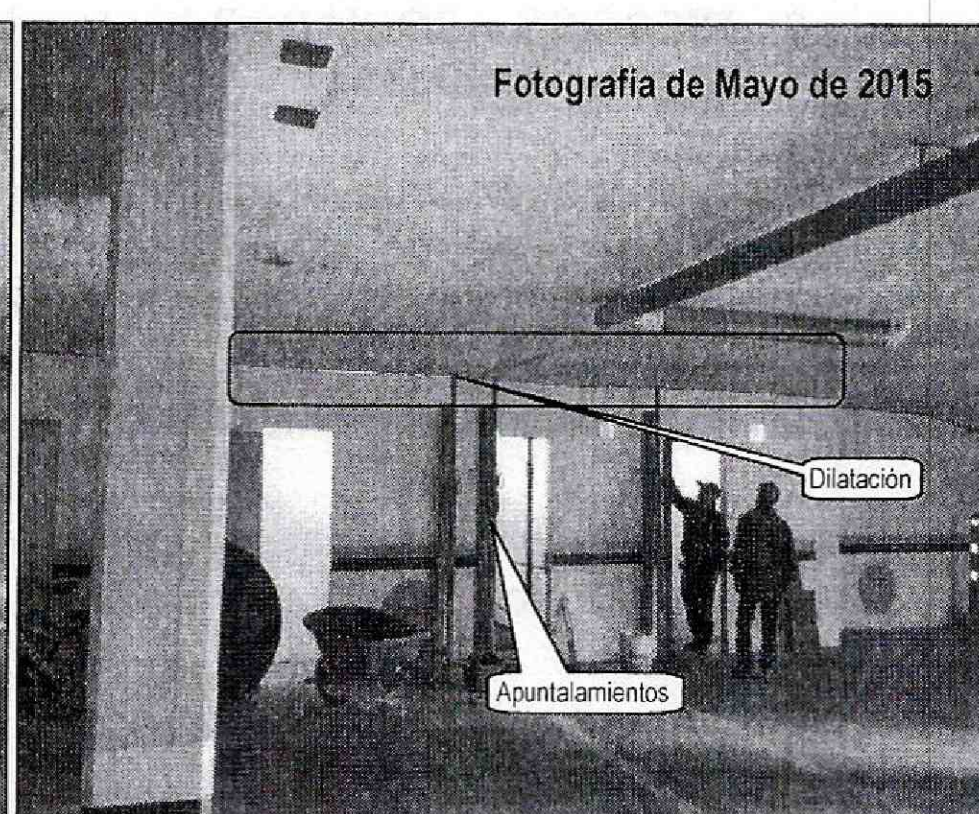
**Fotografía 7 y 8.** Vista de una de las platinas instaladas en columnas y de los apuntalamientos metálicos en el sector de depósitos del sótano del Edificio Torreladera 145 P.H. ubicado en la Carrera 13 No. 145-45 del Sector Catastral Acacias Usaquén de la Localidad de Usaquén
