DIAGNÓSTICO TÉCNICO DI-8179
SUBDIRECCIÓN DE ANÁLISIS DE RIESGOS Y EFECTOS DE CAMBIO CLIMÁTICO
COORDINACIÓN DE ASISTENCIA TÉCNICA
RADICADO IDIGER 2015ER8399 – 2015ER8402

DIRECCIÓN	Calle 72 No. 13-85	ÁREA DIRECTA	2000m ²		
BARRIO	Sector catastral Quinta Camacho.	POBLACIÓN ATENDIDA	800		
UPZ	97 – Chico Lago.	FAMILIAS	-	ADULTOS	800
				NIÑOS	-
LOCALIDAD	02 – Chapinero.	PREDIOS EVALUADOS	1		
CHIP	AAA0088MDTD.	OFICIO REMISORIO	CR-20484.

En atención a los radicados IDIGER 2015ER8399 y 2015ER8402, personal del Instituto Distrital de Gestión de Riesgos y Cambio Climático IDIGER, realizó visita técnica el día 19 de Mayo de 2015 al sector donde se localiza el predio de la Calle 72 No. 13-85, en el sector catastral Quinta Camacho de la Localidad Chapinero, encontrando una edificación denominada Edificio Nueva Granada, en una zona de baja pendiente, consolidada urbanísticamente, con vías de acceso vehicular; zona sobre la cual no se identificaron afectaciones de carácter general en el terreno que pudiesen comprometer la estabilidad de la infraestructura pública y privada del sector. (ver fotografía 1 y 2).

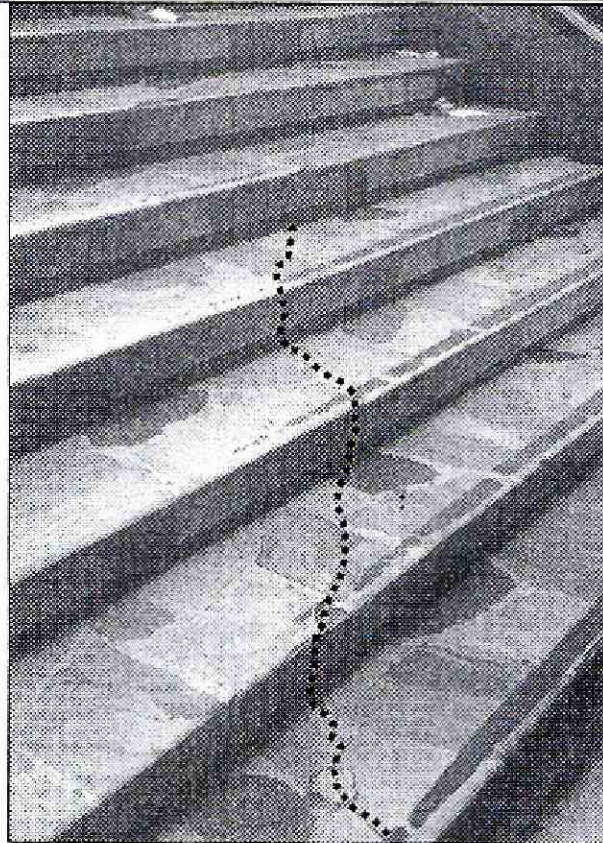
Hacia el primer nivel del Edificio Nueva granada, el cual se encuentra bajo la rasante de la vía, se ubica una de las sucursales del Almacén Olímpica, donde el acceso al mismo se realiza por unas escalinatas en concreto recubiertas de losetas, sobre las cuales se observaron fisuras y grietas con aberturas de hasta 7mm en longitudes de 3m aproximadamente, así como hundimientos, aberturas y desniveles en los andenes de la zona frontal de la edificación, situación que en la actualidad no compromete la estabilidad y funcionalidad de la infraestructura donde se observaron los mencionados daños, sin embargo es posible que de no desarrollarse medidas correctivas, dichos daños se incrementen progresivamente al punto de dificultar el tránsito por el sector.

Entre las posibles causas por las cuales se han generado las afectaciones identificadas en la zona de acceso al Almacén Olímpica, del edificio Nueva Granada ubicado en la Calle 72 No. 13-85, se encuentran posibles asentamientos diferenciales experimentados por las estructuras de las edificaciones ubicadas en el sector, vibraciones transmitidas al terreno por el alto tráfico vehicular, el alto tráfico peatonal sobre los andenes del sector, así como las filtraciones de aguas de escorrentía superficial, lo que posiblemente ha favorecido el lavado de finos y por ende la pérdida de suelo de soporte de los andenes evaluados.

Fotografía 3. Fisuras identificadas en escalinatas de acceso al almacén Olímpica, ubicado en el primer nivel del edificio Nueva Granada, ubicado en la Calle 72 No. 13-85, en el sector catastral Quinta Camacho de la localidad de Chapinero.

- Al responsable y/o responsables del edificio Nueva Granada ubicado en el predio de la Calle 72 No. 13-85, en el sector catastral Quinta Camacho de la Localidad Chapinero, implementar acciones para la reparación, mantenimiento y mejoramiento de las zonas de acceso a dicha edificación, con el apoyo de personal idóneo, garantizando que se cumplan los requerimientos establecidos en el Decreto No. 926 del 19 de marzo de 2010, Reglamento Colombiano de Construcción Sismo Resistente NSR-10, de acuerdo con la normatividad vigente para el sector, para lo cual se deben tramitar los permisos y licencias respectivos. Esto con el propósito de garantizar durante la vida útil de las estructuras, las condiciones adecuadas para su uso.

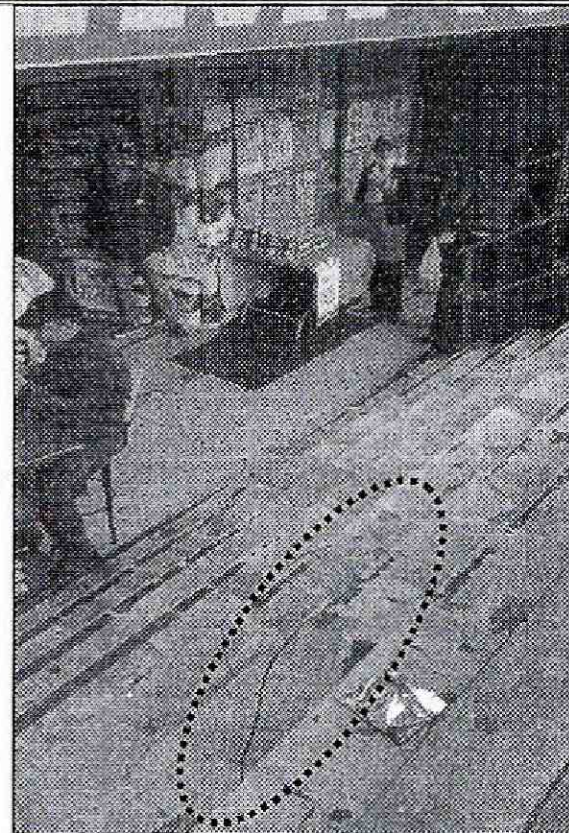
Fotografía 4. Grietas identificadas en escalinatas de acceso al almacén Olímpica, ubicado en el primer nivel del edificio Nueva Granada, ubicado en la Calle 72 No. 13-85, en el sector catastral Quinta Camacho de la localidad de Chapinero.

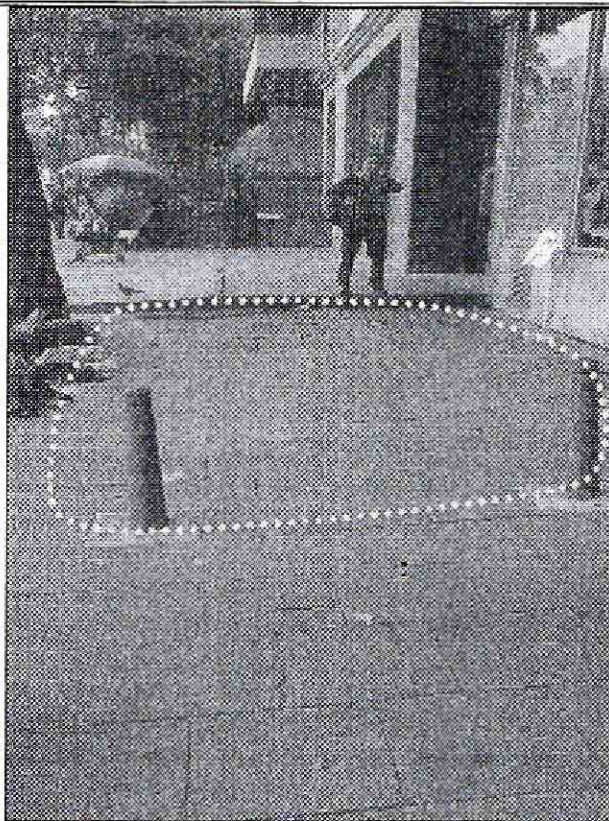
Fotografía 5. Hundimientos en zona de andén peatonal ubicado hacia la parte frontal del edificio Nueva Granada, ubicado en la Calle 72 No. 13-85, en el sector catastral Quinta Camacho de la localidad de Chapinero.

- A la Alcaldía Local Chapinero, desde su competencia identificar el responsable de desarrollar las acciones de reparación, mantenimiento y mejoramiento del andén peatonal ubicado en la zona frontal de la edificación ubicada en el predio de la Calle 72 No. 13-85, en el sector catastral Quinta Camacho de la Localidad Chapinero, con el apoyo de personal idóneo, garantizando que se

cumplan los requerimientos establecidos en el Decreto No. 926 del 19 de marzo de 2010, Reglamento Colombiano de Construcción Sismo Resistente NSR-10, de acuerdo con la normatividad vigente para el sector, para lo cual se deben tramitar los permisos y licencias respectivos. Esto con el propósito de garantizar durante la vida útil de las estructuras, las condiciones adecuadas para su uso.

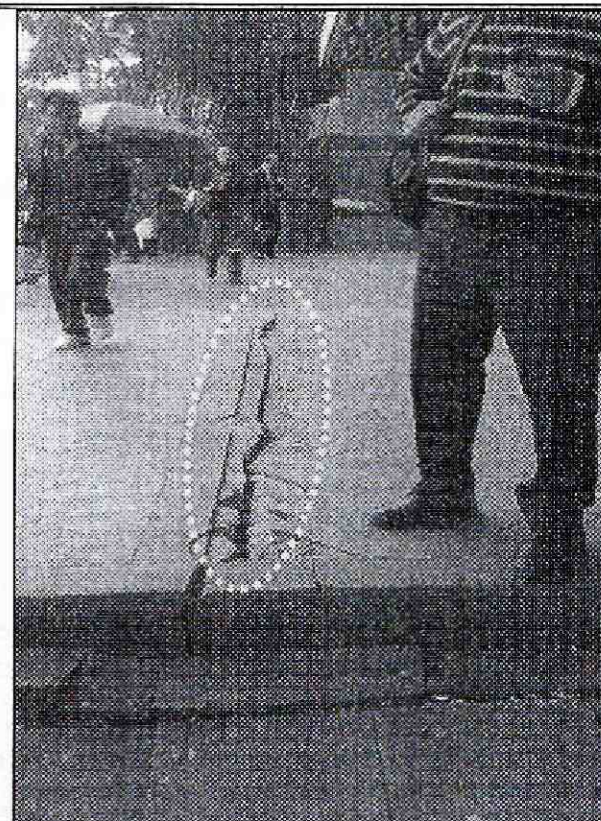
Fotografía 6. Fracturas en zona de andén peatonal ubicado hacia la parte frontal del edificio Nueva Granada, ubicado en la Calle 72 No. 13-85, en el sector catastral Quinta Camacho de la localidad de Chapinero.
