DIAGNÓSTICO TÉCNICO – DI-8188
SUBDIRECCIÓN DE ANÁLISIS DE RIESGOS Y EFECTOS DE CAMBIO CLIMÁTICO
COORDINACIÓN DE ASISTENCIA TÉCNICA
RADICADO IDIGER 2015ER7987
RADICADO PERSONERIA 2015ER8727

DIRECCIÓN	Calle 76 A Sur No. 18G-19 Interior 4.	ÁREA DIRECTA	36 m ²				
BARRIO	El Tesoro	POBLACIÓN ATENDIDA	2				
UPZ	68 – El Tesoro	FAMILIAS	1	ADULTOS	2	NIÑOS	0
LOCALIDAD	19 – Ciudad Bolívar	PREDIOS EVALUADOS	1				
CHIP	AAA0028ZJTO	OFICIO REMISORIO	CR-20498

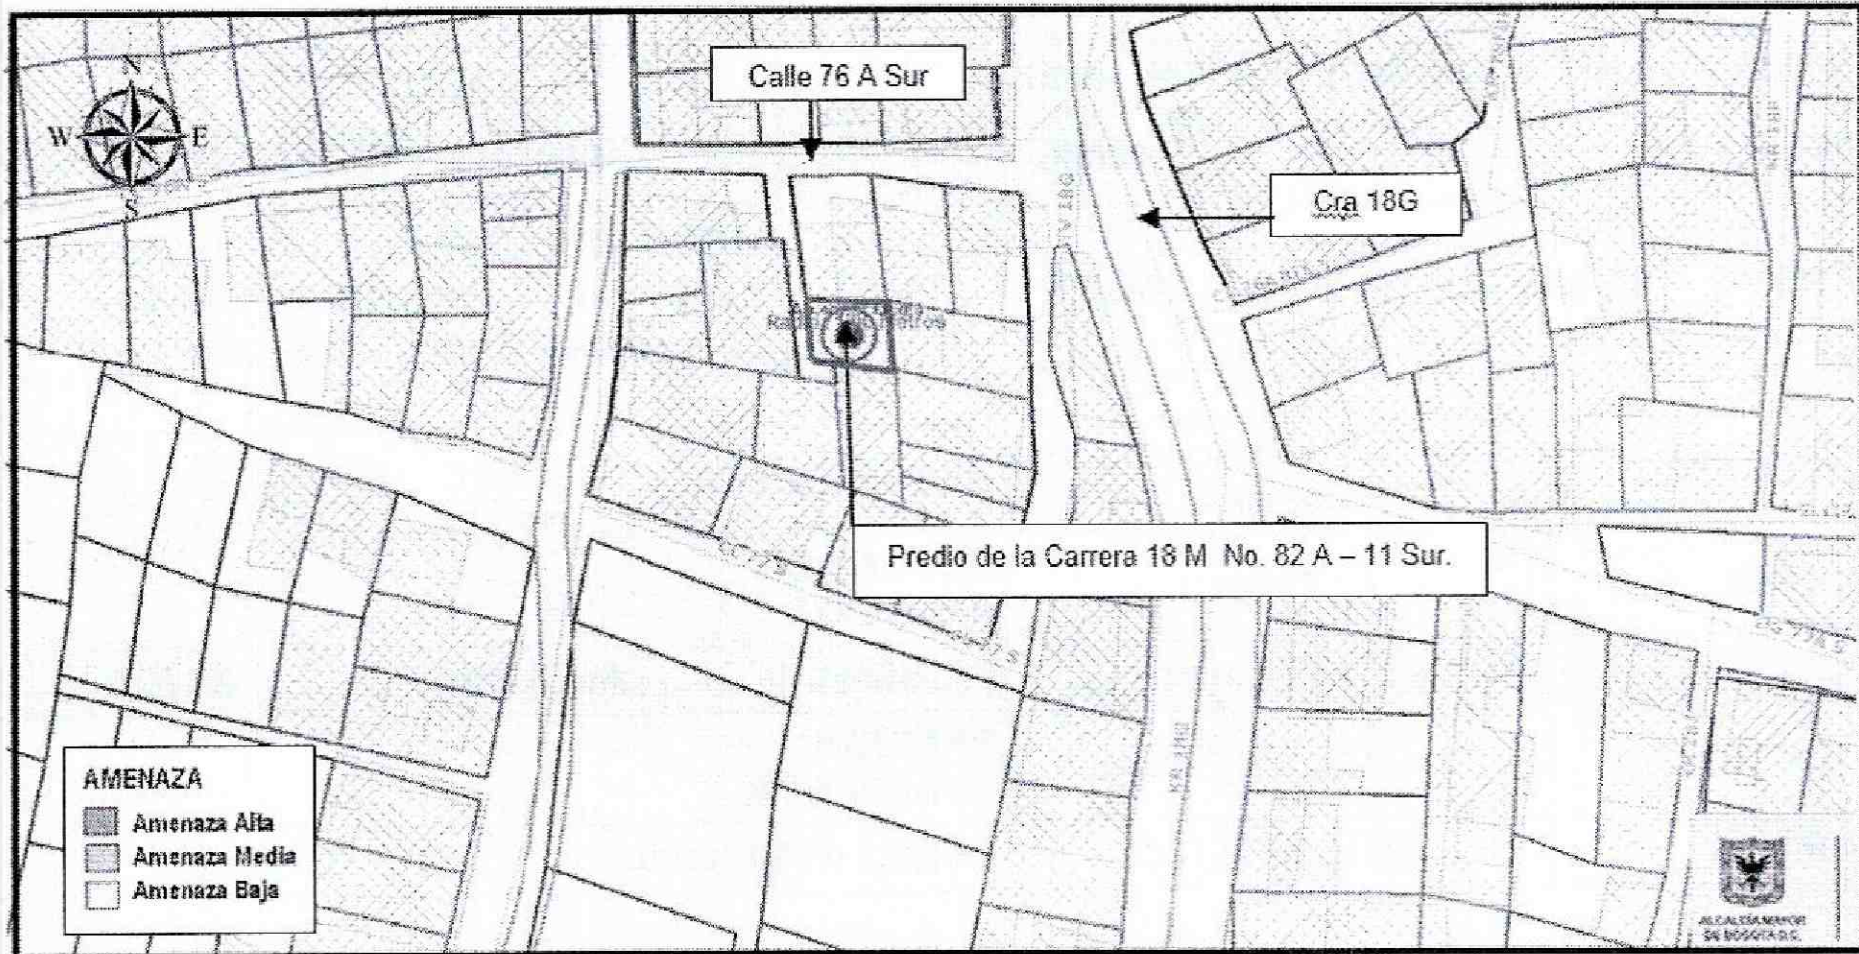
De acuerdo con el Plan de Ordenamiento Territorial – POT (Decreto 190/2004), el sector donde se localiza el predio de la Calle 76A Sur No. 18G-19 Interior 4, del Barrio el Tesoro de la Localidad de Ciudad Bolívar, se encuentra en una zona de amenaza media por fenómenos de remoción en masa. (Ver figura 1).

Figura 1. Localización y nivel de amenaza del predio de la Calle 76A Sur No. 18G-19 Interior 4, del Barrio el Tesoro de la Localidad de Ciudad Bolívar. POT (Decreto 190/2004).

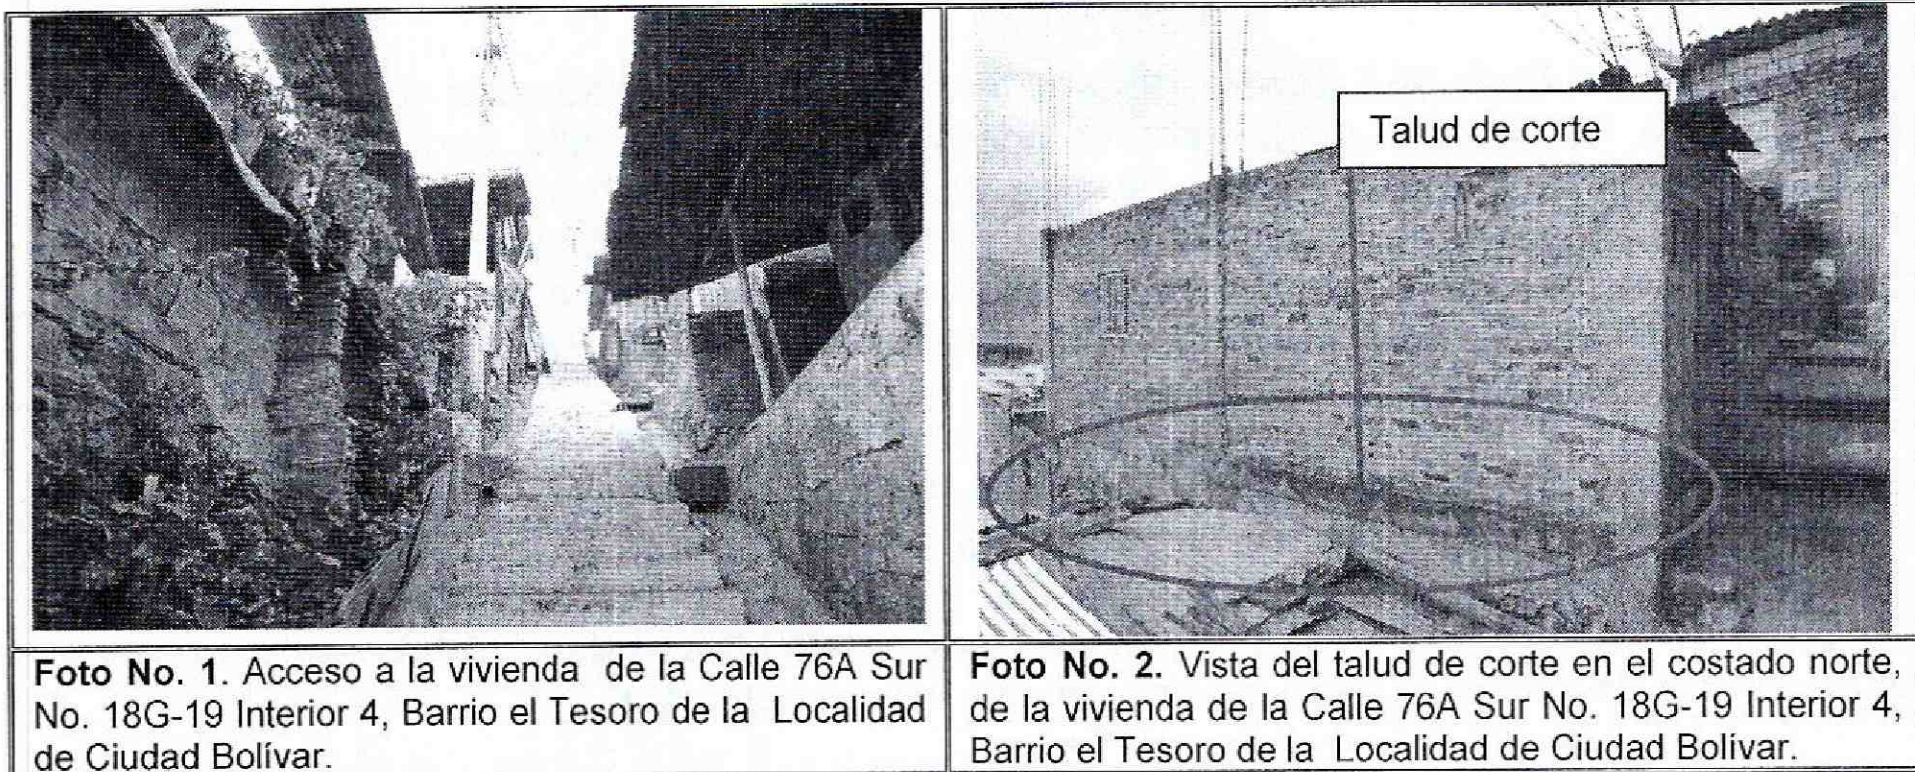
medio de escaleras, las cuales están en buen estado y disponen de servicios públicos domiciliarios básicos. (Ver fotografía 1).

En el predio de la Calle 76A Sur No. 18G-19 Interior 4, se emplazada una vivienda de un (01) nivel, ubicada en la parte media de una ladera con pendiente alta, acomodada al terreno mediante la implementación de un talud de corte realizado sobre el costado norte, de la vivienda, con dimensiones aproximadas de 2 metros de altura y 5 metros de longitud. Como medida de estabilización del talud de corte, existe un muro en piedra pegada, de dimensiones similares a las del talud. (Ver fotografía 2). No se evidencian obras para el adecuado manejo de aguas de escorrentía superficial y subsuperficial.

La vivienda emplazada en la Calle 76A Sur No. 18G-19 Interior 4, está construida en mampostería simple, piso en tierra y cubierta en teja liviana de zinc, soportada por un entramado en madera, que descansa sobre los muros perimetrales de la vivienda (Ver fotografía 3). La edificación presenta deficiencias constructivas relacionadas con la ausencia de elementos de confinamiento y amarre del tipo vigas y columnas.

- A los responsables del predio de la Calle 76A Sur No. 18G-19 Interior 4, Barrio el Tesoro de la Localidad de Ciudad Bolívar, implementar acciones de mantenimiento, mejoramiento y/o reforzamiento, sobre las instalaciones del mencionado predio, con el propósito de garantizar durante la vida útil del inmueble, las condiciones adecuadas para su uso.

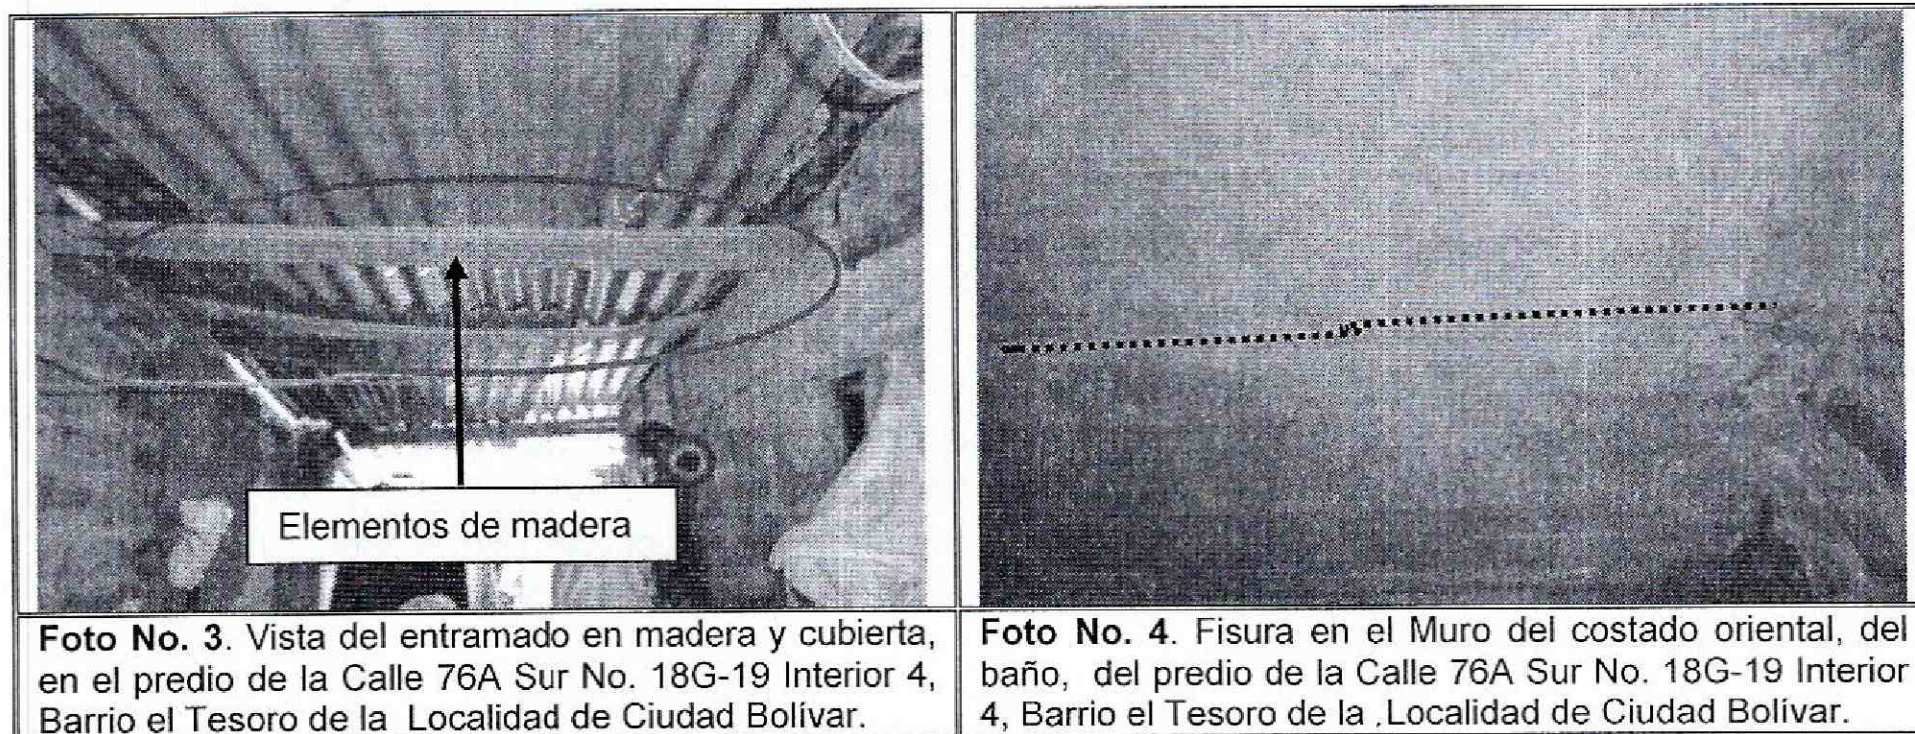
En la inspección visual realizada al interior del predio se identificaron lesiones de tipo mecánico (fisuras) en el muro del costado oriental del baño y del piso del mismo, de tendencia horizontal y longitudinal, con una abertura aproximada de 2 milímetros y longitud de 1.00 metros. (Ver fotografía 4). Además se evidenció humedad en el costado oriental del baño de la vivienda, Afectaciones que no comprometen la estabilidad estructural y habitabilidad de la vivienda.

Dentro de las posibles causas por las cuales se están presentando la humedad, posiblemente es por la falta de obras para el manejo de aguas de escorrentía superficial y las lesiones que se presentan en el muro del costado oriental y piso del baño, se puede mencionar deficiencias constructivas relacionadas con la ausencia de elementos de confinamiento y amarre del tipo vigas y columnas y la falta de mantenimiento. Así mismo, las afectaciones pueden relacionarse con probables deficiencias a nivel de cimentación, situación que con base a la inspección visual realizada no se puede precisar.
