**DIAGNÓSTICO TÉCNICO – DI-8191**  
**SUBDIRECCIÓN DE ANÁLISIS DE RIESGOS Y EFECTOS DE CAMBIO CLIMÁTICO**  
**COORDINACIÓN DE ASISTENCIA TÉCNICA**  
**RADICADO IDIGER 2015ER8213**

DIRECCIÓN	Calle 75 Sur No. 18M-09	ÁREA DIRECTA	56 m <sup>2</sup>				
BARRIO	Vista Herrmosa	POBLACIÓN ATENDIDA	7				
UPZ	67 – Lucero	FAMILIAS	2	ADULTOS	5	NIÑOS	2
LOCALIDAD	19 – Ciudad Bolívar	PREDIOS EVALUADOS	1				
CHIP	AAA0026NLUZ	OFICIO REMISORIO	CR-20502

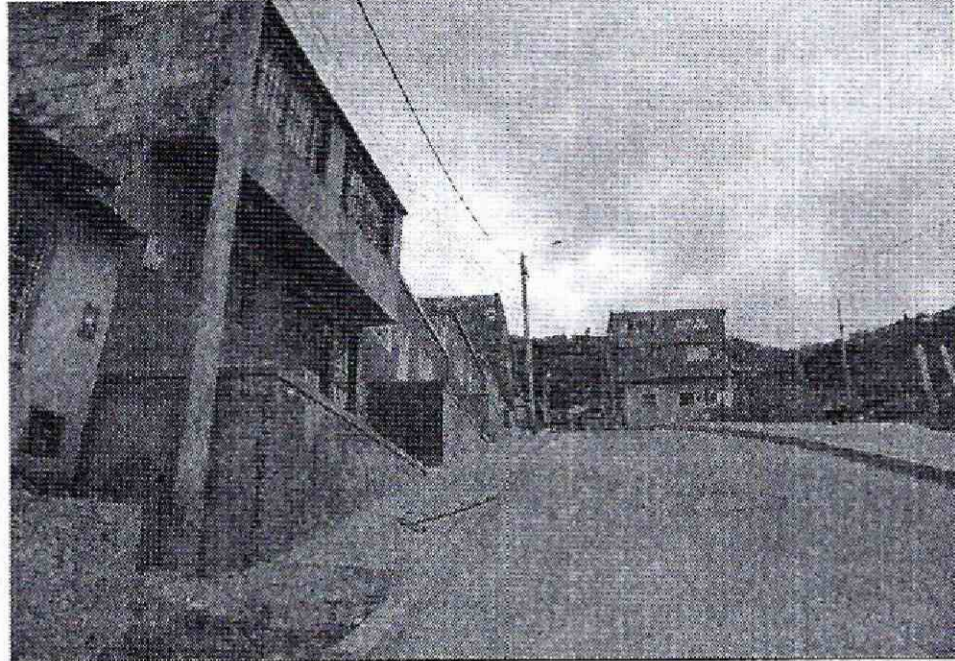
deficiencias constructivas relacionadas con la ausencia de elementos de confinamiento y amarre, tipo vigas y columnas, pero en las que no se identificó ningún tipo de daño que indique compromiso en su estabilidad estructural y habitabilidad en la actualidad. Dadas las condiciones topográficas del sector las viviendas fueron acomodadas al terreno de manera escalonada mediante la implementación de taludes de corte, el sector presenta una pendiente moderada, donde no se identificaron procesos de remoción de carácter local y general. Las vías de acceso al sector están pavimentadas en concreto rígido en buen estado, además cuentan con la disponibilidad de servicios públicos domiciliarios (Ver foto 1).

<p>Cubierta en teja de asbesto-cemento</p> <p>Entramado en madera</p>
<p><b>Foto No. 1.</b> Aspecto de la vía de acceso a la vivienda emplazada en el predio de la Calle 75 Sur No. 18M-09.</p>	<p><b>Foto No. 2.</b> Vista de la cubierta en teja de asbesto-cemento, y el entramado en madera en el predio de la Calle 75 Sur No. 18M-09.</p>

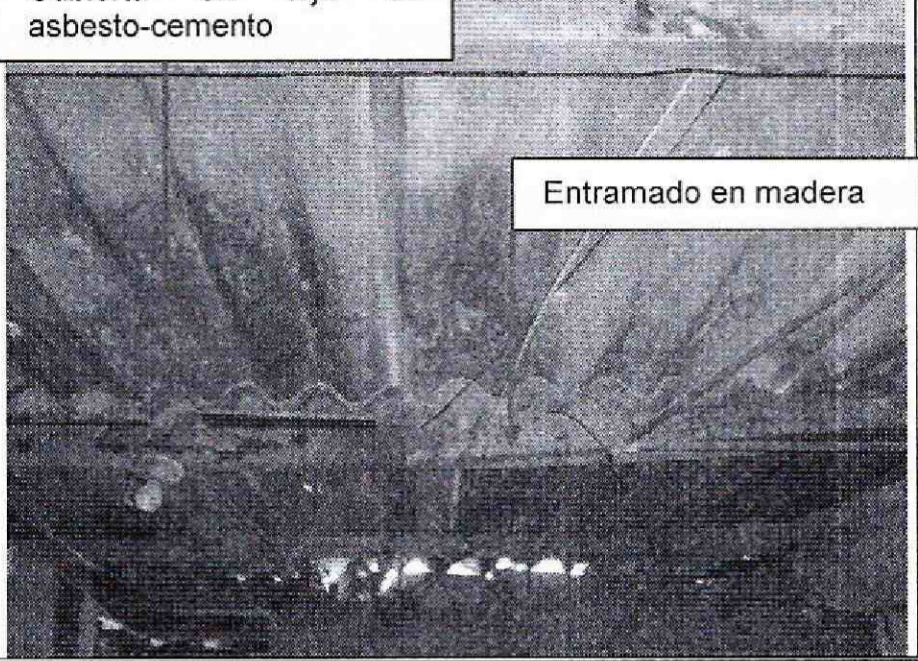
En el predio de la Calle 75 Sur No. 18M-09, se emplaza una vivienda de un (01) nivel, construida en mampostería simple, cuenta con una placa de piso en concreto y cubierta en teja de asbesto-cemento, soportada por un entramado en madera sostenido por los muros perimetrales de la vivienda (Ver foto 2). Sobre el costado occidental, (Parte posterior del predio), para el emplazamiento de la vivienda se realizó un talud de corte con dimensiones aproximadas de 2 metros de altura por 10 metros de longitud. Sobre el costado norte se implementó un talud de relleno de 1,8 metros de altura por 5 metros de longitud. Como medida de estabilización del talud de relleno se construyó un muro en concreto (Ver foto 3). El talud de relleno no cuenta con obras para el manejo de aguas de escorrentía superficial y subsuperficial, lo que puede favorecer al fallamiento del muro que sirve de estabilización.

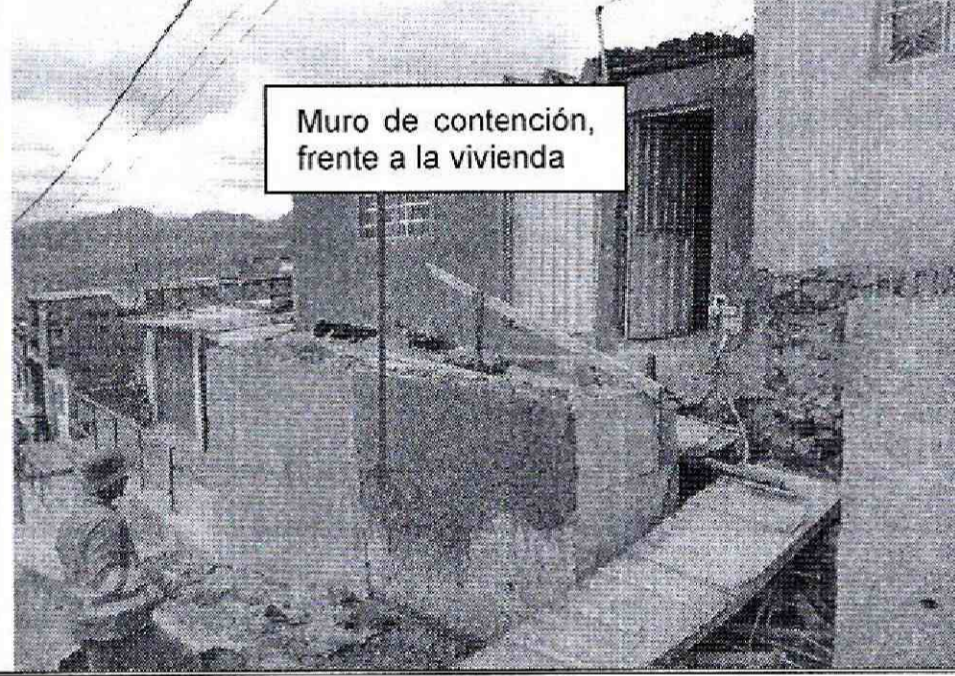
<p>Muro de contención, frente a la vivienda</p>

<p>Grieta en el piso en concreto - acceso a la vivienda</p>
<p><b>Foto No. 3.</b> Construcción de muro en concreto frente a la vivienda de la Calle 75 Sur No. 18M-09.</p>	<p><b>Foto No. 4.</b> Grieta en el piso de concreto en el acceso a la vivienda de la Calle 75 Sur No. 18M-09.</p>

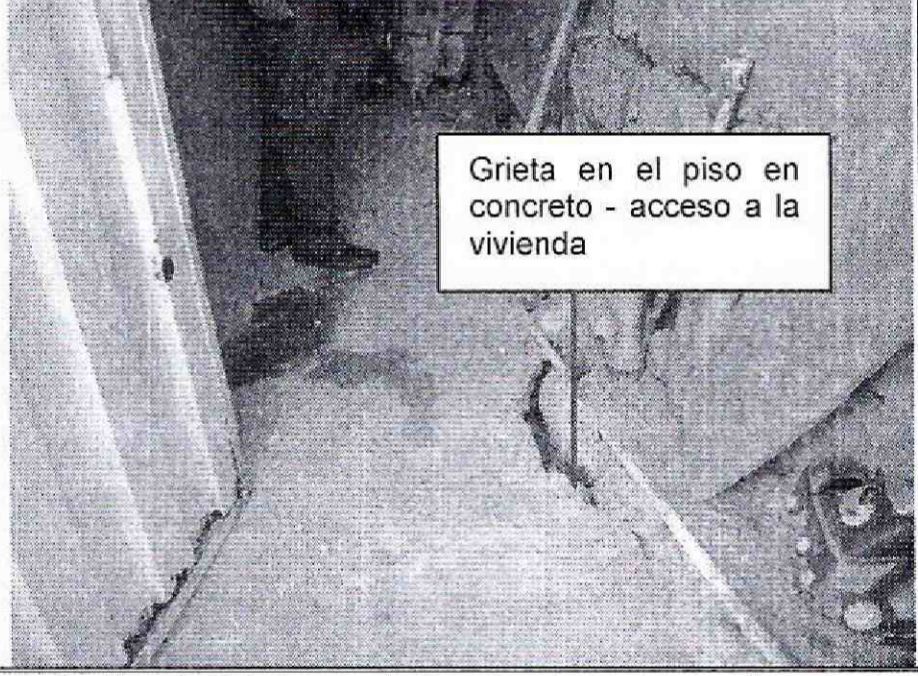
En la inspección visual realizada al interior del predio de la Calle 75 Sur No. 18M-09, se identificó la ruptura del piso en concreto en el acceso a la vivienda, por información del propietario es para la construcción de una viga de amarre para reforzar el muro del costado occidental de la vivienda. (Ver foto 4). El daño evidenciado no compromete la estabilidad estructural de la vivienda ni la habitabilidad de la misma, ya que no se evidenciaron lesiones en elementos estructurales.

Dentro de las posibles causas por las cuales se está presentado la ruptura del piso en concreto al acceso a la vivienda, se puede mencionar los arreglos que el propietario está realizando para reforzar el muro del costado occidental de la vivienda.

- A los responsables de la edificación donde se ubica el predio de la Calle 75 Sur No. 18M-09, Barrio Vista Hermosa de la Localidad de Ciudad Bolívar, implementar acciones de mantenimiento, mejoramiento y/o reforzamiento, sobre las instalaciones del mencionado predio. Lo anterior con el propósito de garantizar durante la vida útil del inmueble, las condiciones adecuadas para su uso.
