DIAGNÓSTICO TÉCNICO – DI-8192
SUBDIRECCIÓN DE ANÁLISIS DE RIESGOS Y EFECTOS DE CAMBIO CLIMÁTICO
COORDINACIÓN DE ASISTENCIA TÉCNICA
RADICADO IDIGER 2015ER7591

DIRECCIÓN	Diagonal 2B No. 81D-18	ÁREA DIRECTA	60 m ²				
BARRIO	Maria Paz	POBLACIÓN ATENDIDA	3				
UPZ	80 – Corabastos	FAMILIAS	1	ADULTOS	2	NIÑOS	1
LOCALIDAD	8 – Kennedy	PREDIOS EVALUADOS	1				
CHIP	AAA0162AFBR	OFICIO REMISORIO	CR-20503

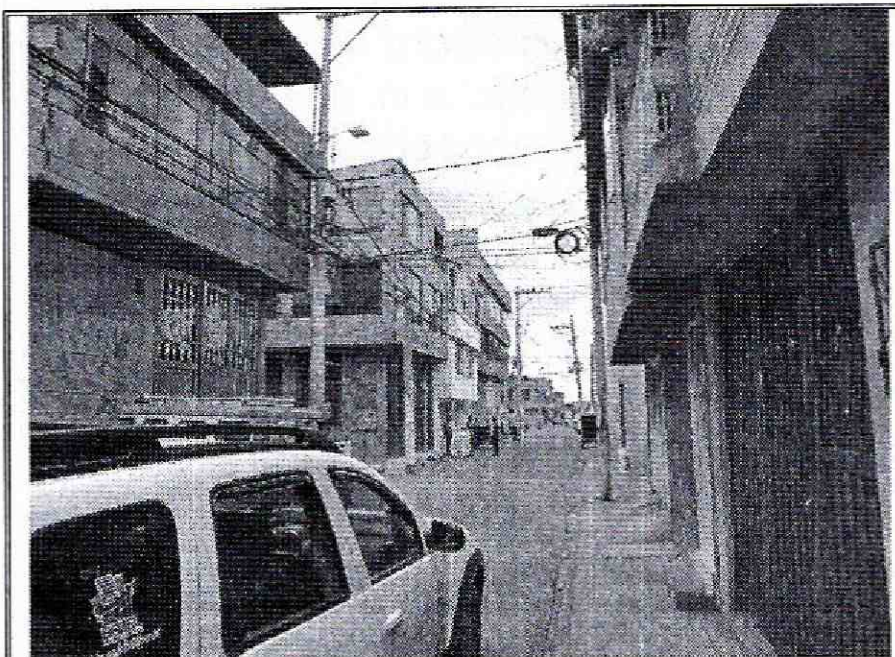
edificaciones en general construidas en mampostería parcialmente confinada, en las que no se identificaron ningún tipo de daño que indique compromiso en su estabilidad estructural y habitabilidad en la actualidad. Dadas las condiciones topográficas del sector las viviendas se ubican en un sector de baja pendiente, consolidada urbanísticamente, con vías de acceso vehicular; zona sobre la cual no se identificaron afectaciones de carácter general en el terreno que pudiesen comprometer la estabilidad de la infraestructura pública y privada del sector. El sitio dispone de servicios públicos domiciliarios básicos. (Ver fotografía 1).

<p>Foto No. 1. Aspecto de la vía de acceso a la vivienda emplazada en el predio de la Diagonal 2B No. 81D-18.</p>	<p>Foto No. 2. Cubierta en teja de asbesto-cemento, traslucidas y entramado en madera, del predio de la Diagonal 2B No. 81D-18.</p>

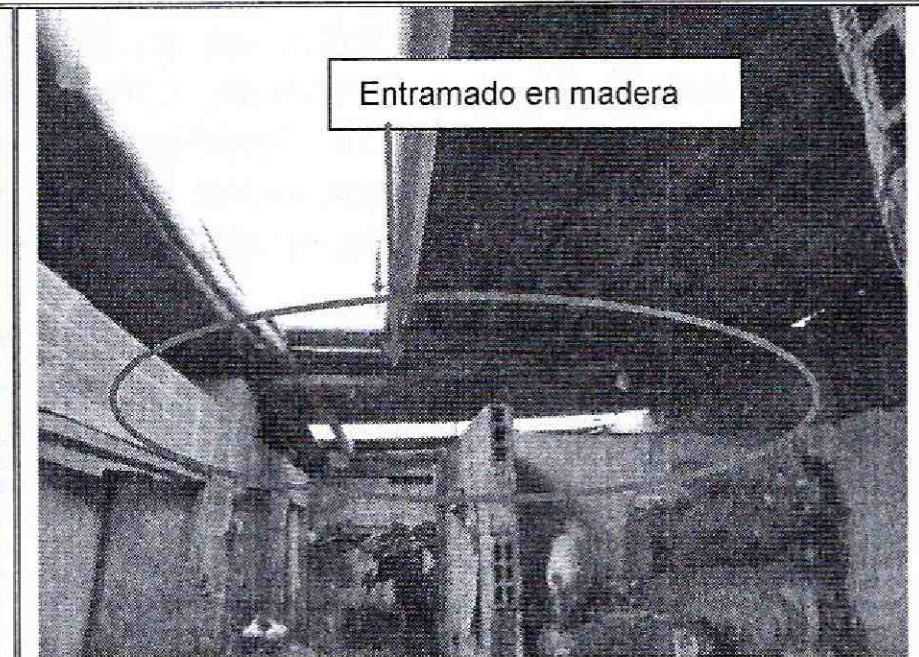
En el predio de la Diagonal 2B No. 81D-18, se emplaza una vivienda de dos (2) niveles; construida en mampostería parcialmente confinada, cuenta con una losa de entepiso en concreto reforzado, presenta cubierta liviana en teja de asbesto-cemento y traslucidas, soportada por un entramado en madera que es sostenido por los muros divisorios y perimetrales de la vivienda, (Ver foto 2).

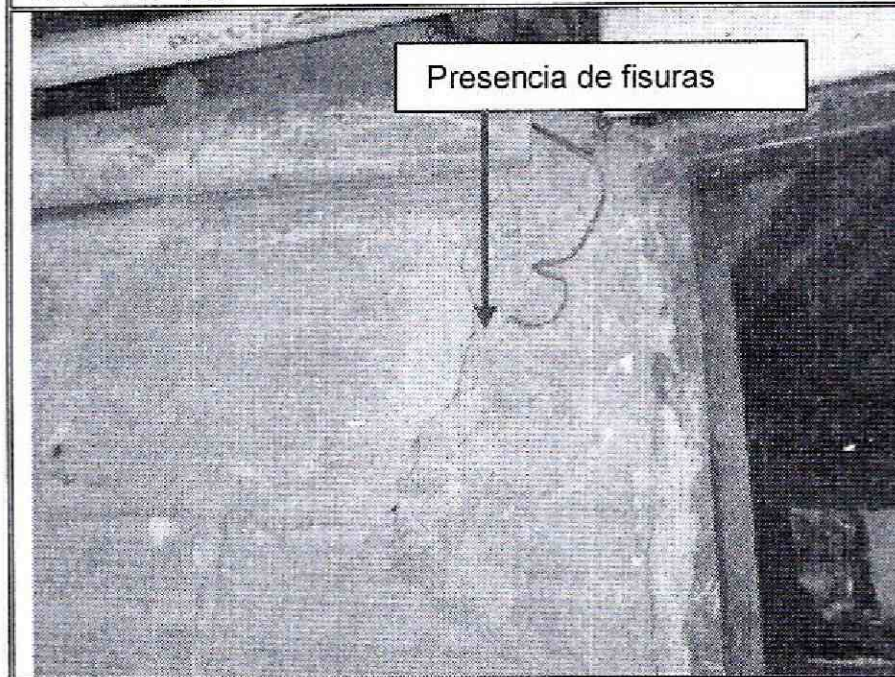
En la inspección visual realizada al predio de la Diagonal 2B No. 81D-18, se identificaron lesiones de tipo mecánico (fisuras), en el muro exterior del costado occidental del segundo piso donde se encuentra el patio de ropas. Estas fisuras son de tendencia diagonal, con una abertura aproximada a los 2mm y longitud de 50cm. (Ver foto 3). Además se observó humedad en el costado suroriental del muro de la escalera de acceso al segundo piso, posiblemente ocasionada por daños en redes internas (Ver foto 4).

<p>Foto No. 3. Fisuras en el muro exterior, costado occidental, del predio de la Diagonal 2B No. 81D-18.</p>	<p>Foto No. 4. Muro del costado suroriental, donde se presenta la humedad en el predio de la Diagonal 2B No. 81D-18.</p>

- La estabilidad estructural y habitabilidad de la Edificación emplazada en el predio de la Diagonal 2B No. 81D-18, Barrio María Paz, de la Localidad de Kennedy, no se encuentran comprometidas en la actualidad debido a la humedad que se presenta en el muro del costado suroriental, ni a las fisuras que se presentan en el costado occidental de la vivienda. Sin embargo, es posible que ante cargas dinámicas (tipo sismo u otras) presenten compromiso en su estabilidad estructural y habitabilidad, situación que con base en la inspección visual no es posible precisar.

- A los responsables de la edificación donde se ubica el predio de la Diagonal 2B No. 81D-18, Barrio María Paz de la Localidad de Kennedy, implementar acciones de mantenimiento, mejoramiento y/o reforzamiento, sobre las instalaciones del mencionado predio. Lo anterior con el propósito de garantizar durante la vida útil del inmueble y las condiciones adecuadas para su uso.
- A los responsables de los predios emplazados en la Diagonal 2B No. 81D-18 y Diagonal 2B No. 81D-12 realizar revisión de las redes internas de suministro de agua potable y aguas residuales, con el fin de descartar posibles fugas, rupturas o desempates de las mismas, con el fin de garantizar el buen funcionamiento, acciones que deberán ser acompañadas por personal idóneo.

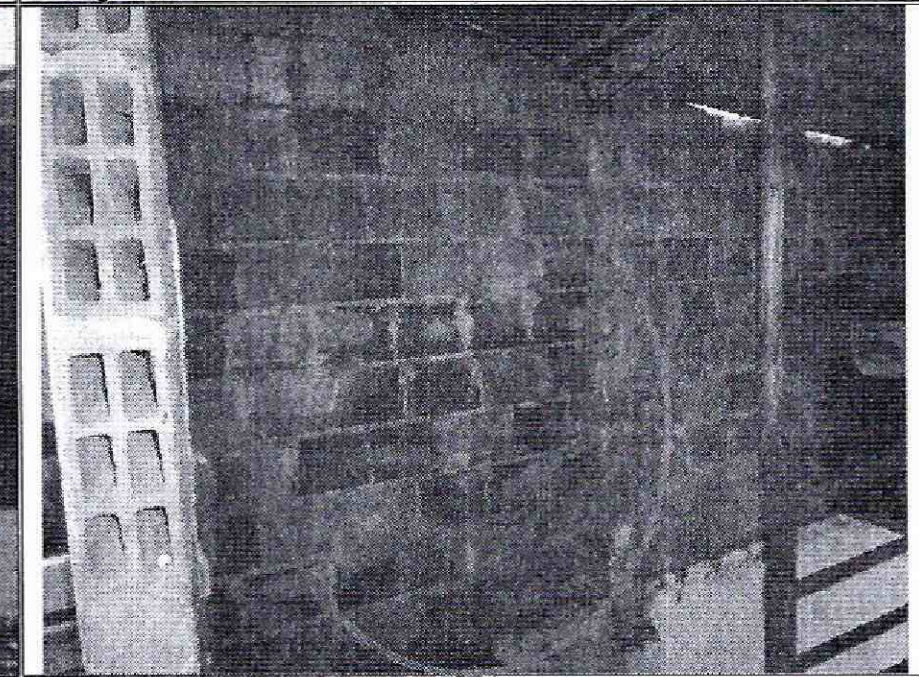
Dentro de las posibles causas por las cuales se presenta la humedad en el muro del costado suroriental del acceso al segundo piso de la vivienda, se puede mencionar daños internos en las redes internas de la vivienda emplazada en el predio de la Diagonal 2B No. 81D-12.
