DIAGNÓSTICO TÉCNICO DI-8196
SUBDIRECCIÓN DE ANÁLISIS DE RIESGOS Y EFECTOS DE CAMBIO CLIMÁTICO
COORDINACIÓN DE ASISTENCIA TÉCNICA
RADICADO IDIGER 2015ER7893

DIRECCIÓN	Diagonal 84A No. 82-48	ÁREA DIRECTA	500m ²				
BARRIO	París Gaitán	POBLACIÓN ATENDIDA	15				
UPZ	29 – Minuto de Dios.	FAMILIAS	3	ADULTOS	10	NIÑOS	5
LOCALIDAD	10 – Engativá.	PREDIOS EVALUADOS	2				
CHIP	AAA0063HXCN.	OFICIO REMISORIO	CR-20533.

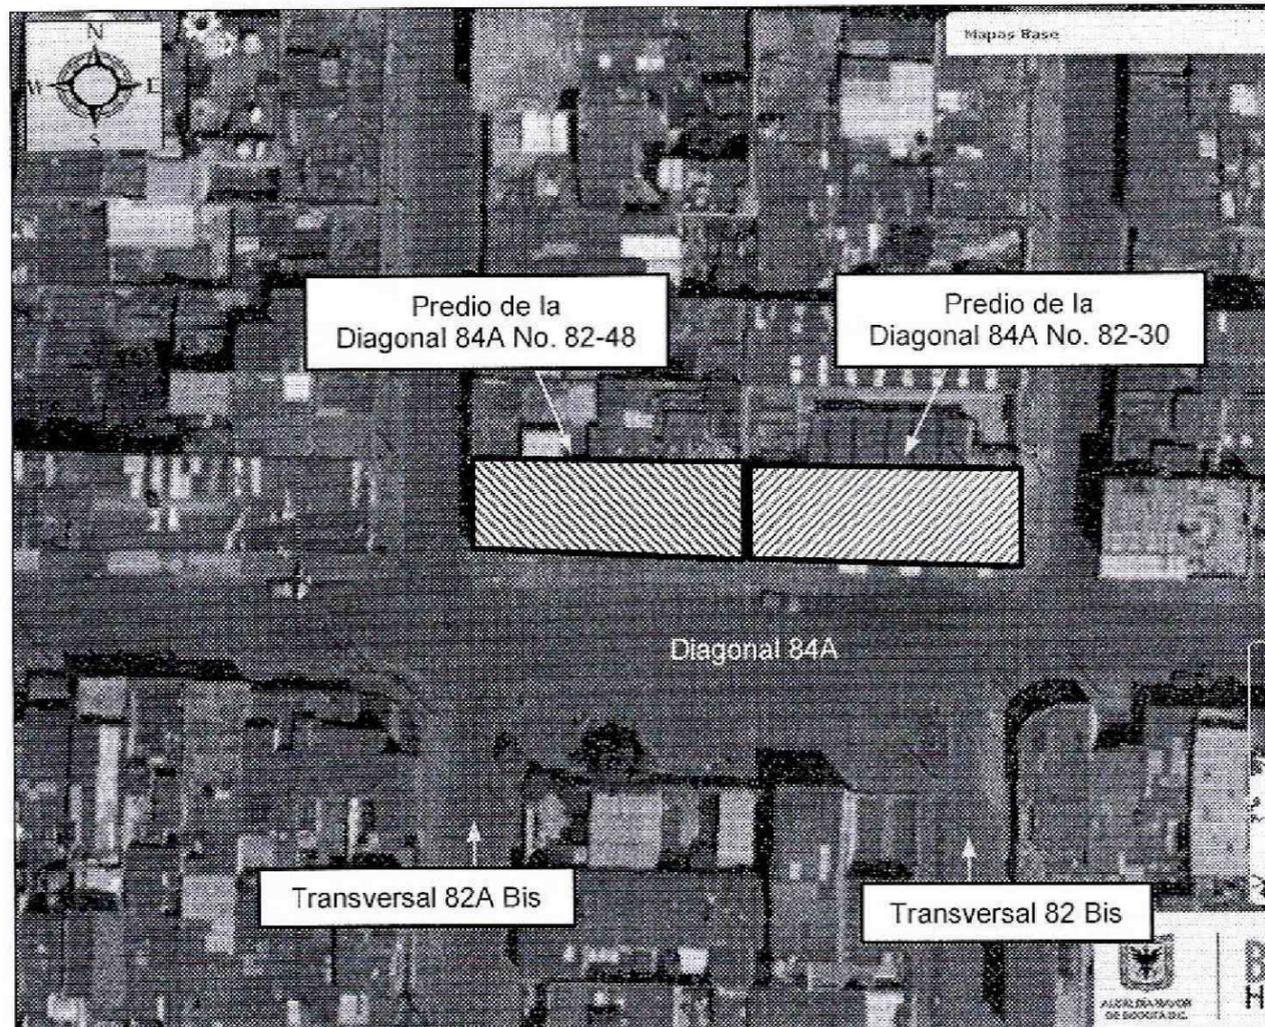
De acuerdo con el Plano Normativo de Amenaza por Remoción en Masa y el Plano Normativo de Amenaza por Inundación del Plan de Ordenamiento Territorial de Bogotá - POT (Decreto 190 de 2004, por el cual se compilan los decretos 619 de 2000 y 469 de 2003), el sector donde se localiza el predio de la Diagonal 84A No. 82-48 no presenta categorización de amenaza por fenómenos de remoción en masa e inundación. (ver figura 1).

Figura 1. Aerofotografía del sector donde se localiza el predio de la Diagonal 84A No. 82-48 y el predio de la Diagonal 84^a, en el barrio París Gaitán de la Localidad Engativá. Se observa que el sector se encuentra consolidado urbanísticamente, con vías pavimentadas.

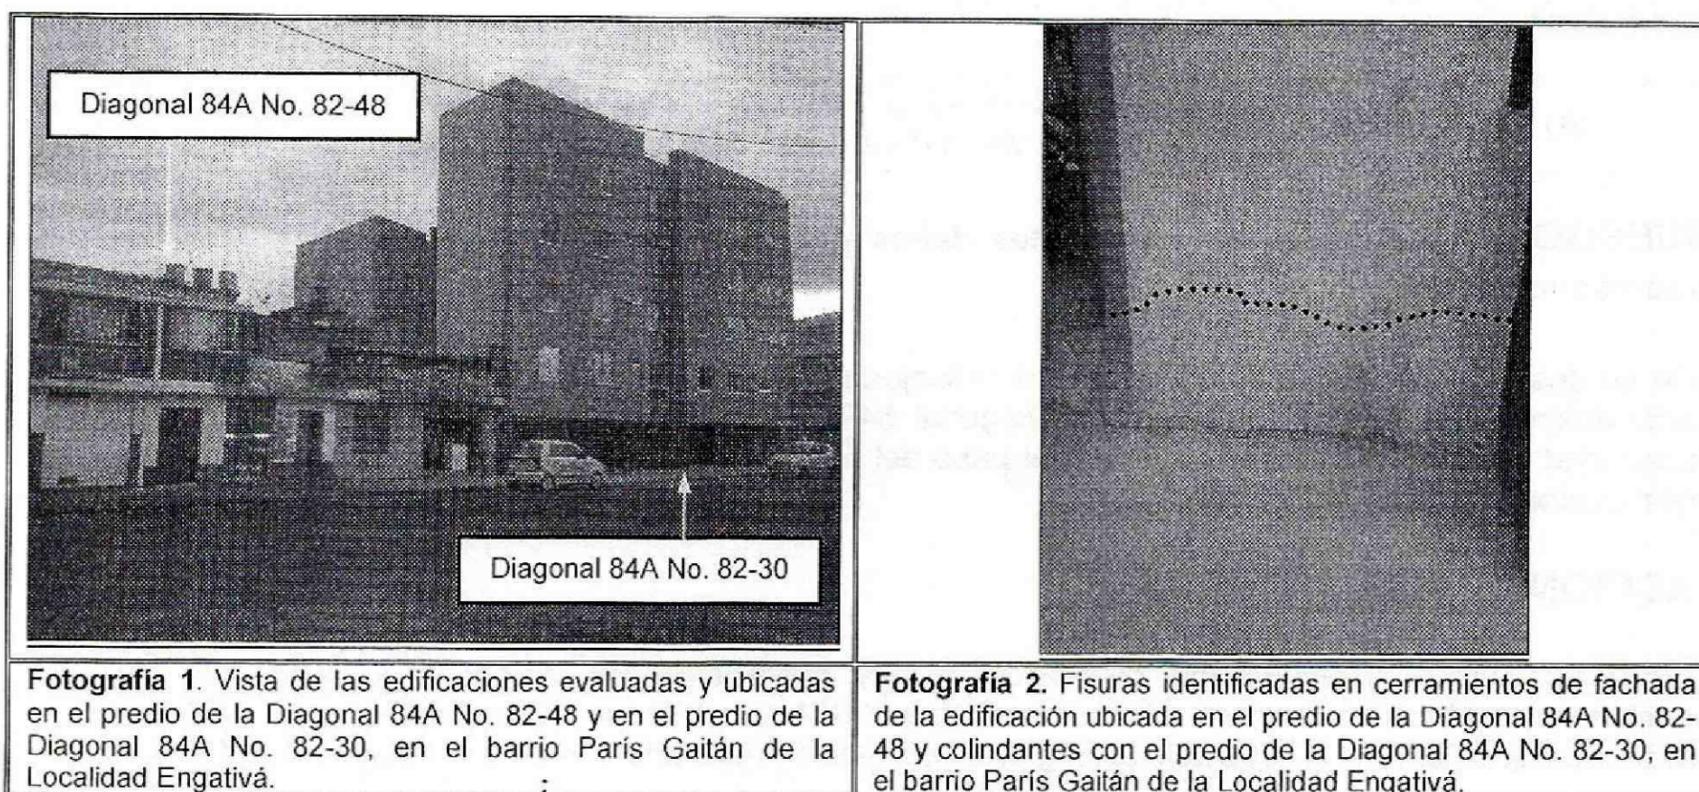
En atención al radicado IDIGER 2015ER7893, personal del Instituto Distrital de Gestión de Riesgos y Cambio Climático IDIGER, realizó visita técnica el día 19 de Mayo de 2015 al sector donde se localiza el predio de la Diagonal 84A No. 82-48, en el barrio París Gaitán de la Localidad Engativá, en una zona relativamente plana, consolidada urbanísticamente, con vías de acceso vehicular; zona sobre la cual no se identificaron afectaciones en el terreno que pudiesen comprometer la estabilidad de la infraestructura pública y privada del sector. (ver fotografía 1).

En el predio de la Diagonal 84A No. 82-48, se ubica una edificación de dos (2) niveles (ver fotografía 1), de uso habitacional y comercial, construida bajo un sistema estructural de mampostería parcialmente confinada, placas de contrapiso en mortero recubierto de losetas, placa de entrepiso en concreto reforzado y cubierta en tejas de zinc y fibrocemento, soportadas por correas de madera, la cual presenta deficiencias constructivas, relacionadas con la carencia y/o continuidad de elementos de confinamiento tipo vigas y columnas; edificación sobre la cual se identificaron algunas fisuras de tendencia horizontal

con abertura de 1mm en longitudes de 1m aproximadamente, hacia los cerramientos de fachada colindantes con el predio de la Diagonal 84A No. 82-30 (*ver fotografía 2 y 3*), las cuales no comprometen la estabilidad estructural de dicha edificación ante cargas normales de servicio; sin embargo es posible que ante la presencia de cargas dinámicas como por ejemplo un sismo se presenten daños de consideración.

En el predio de la Diagonal 84A No. 82-30, se localiza una edificación de cinco (5) niveles (*ver fotografía 1*), recientemente construida bajo un sistema estructural de mampostería confinada, placa de contrapiso en concreto recubierto de losetas, placas de entrepiso en concreto reforzado y cubierta en tejas de fibrocemento soportadas por correas metálicas; edificación sobre la cual no se identificaron patologías estructurales, tales como fisuras, grietas, deformaciones y/o pérdida de verticalidad en los elementos que la conforman que pudiesen comprometer la estabilidad estructural de la misma ante cargas normales de servicio; sin embargo es susceptible a presentar daños ante la presencia de cargas dinámicas como por ejemplo un sismo.

Entre las posibles causas de las fisuras observadas en el predio de la Diagonal 84A No. 82-48 y de los leves hundimientos en zona de andén del sector, se encuentran las deformaciones del terreno asociadas con los asentamientos diferenciales de la estructura que conforma la edificación recientemente construida en el predio de la Diagonal 84A No. 82-30, las deficiencias constructivas propias de la edificación del predio de la Diagonal 84A No. 82-48, así como vibraciones transmitidas al terreno donde se emplaza producto del tráfico de vehículos por el sector.

- Al responsable y/o responsables de la edificación ubicada en el predio de la Diagonal 84A No. 82-48, en el barrio París Gaitán de la Localidad Engativá, implementar acciones para la reparación, mantenimiento, mejoramiento de la edificación en general con el apoyo de personal idóneo, garantizando que se cumplan los requerimientos establecidos en el Decreto No. 926 del 19 de marzo de 2010, Reglamento Colombiano de Construcción Sismo Resistente NSR-10, de acuerdo con la normatividad vigente para el barrio, para lo cual se deben tramitar los permisos y licencias respectivos. Esto con el propósito de garantizar durante la vida útil de las estructuras, las condiciones adecuadas para su uso

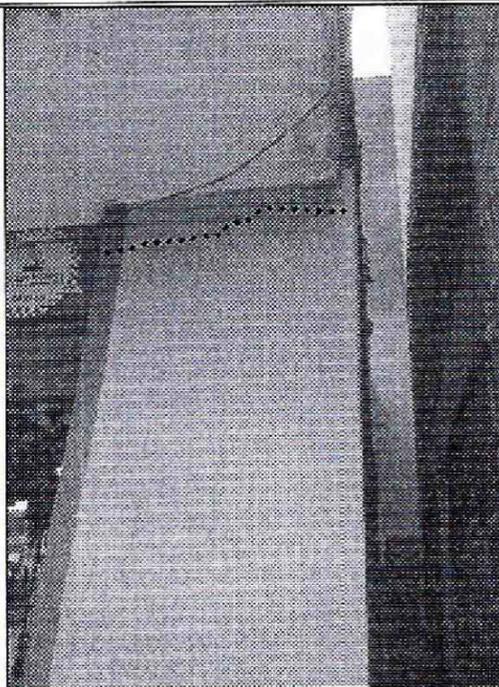
Fotografía 3. Fisuras identificadas en cerramientos de fachada de la edificación ubicada en el predio de la Diagonal 84A No. 82-48 y colindantes con el predio de la Diagonal 84A No. 82-30, en el barrio París Gaitán de la Localidad Engativá.

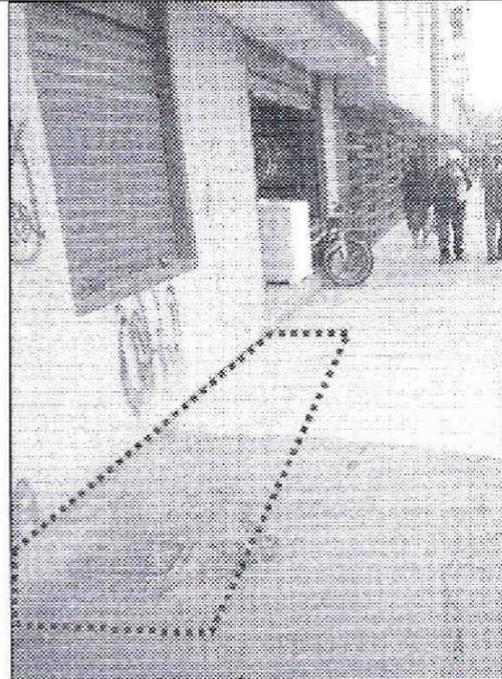
Hacia la zona frontal de las edificaciones ubicadas en los predios de la Diagonal 84A No. 82-48 y la Diagonal 84A No. 82-30, se localiza un andén para tráfico de peatones (*ver fotografía 4*), el cual presenta leves hundimientos, los cuales según los responsables del predio de la se han presentado luego de la construcción de la edificación del predio de la Diagonal 84A No. 82-30, situación que con base en la inspección visual no es posible determinar y que no compromete la funcionalidad de dicho andén y de la infraestructura adyacente al mismo.

Fotografía 4. Hundimientos leves identificados en zona de andén peatonal aledaño a la edificación ubicada en el predio de la Diagonal 84A No. 82-48 en el barrio París Gaitán de la Localidad Engativá.
