DIAGNÓSTICO TÉCNICO – DI-8197
SUBDIRECCIÓN DE ANÁLISIS DE RIESGOS Y EFECTOS DE CAMBIO CLIMÁTICO
COORDINACIÓN DE ASISTENCIA TÉCNICA
RADICADO IDIGER 2015ER8456

DIRECCIÓN	Calle 71F Bis A Sur No. 27L-45	ÁREA DIRECTA		32 m ²			
BARRIO	El Paraíso	POBLACIÓN ATENDIDA		8			
UPZ	67 – Lucero	FAMILIAS	2	ADULTOS	6	NIÑOS	2
LOCALIDAD	19 – Ciudad Bolívar	PREDIOS EVALUADOS		1			
CHIP	AAA0147HWTD	OFICIO REMISORIO		CR-20536

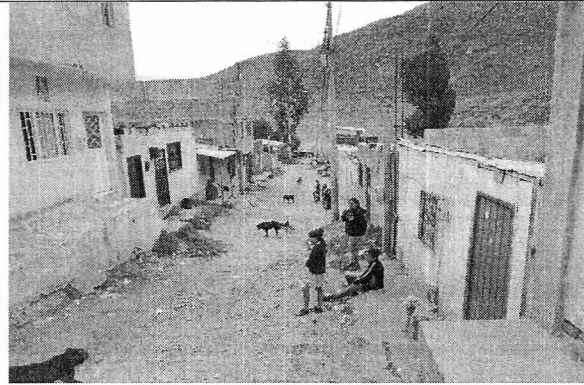
En atención a radicado IDIGER 2015ER8456, personal del Instituto Distrital de Gestión de Riesgo y Cambio Climático - IDIGER, realizó visita técnica el día veintidós (22) de Mayo de 2015 al predio de la Calle 71F Bis A Sur No. 27L-45, Barrio Paraíso de la Localidad de Ciudad Bolívar, observando que el sector se encuentran viviendas de uno (1) y dos (2) niveles, construidas en mampostería simple, con cubiertas livianas en teja de zinc; viviendas que en términos generales presentan deficiencias constructivas relacionadas con la ausencia de elementos de confinamiento y amarre tipo vigas y columnas, en las que no se identificó ningún tipo de daño que indique compromiso en su estabilidad estructural y habitabilidad en la actualidad. Las viviendas del sector se ubican en la parte media de una ladera de pendiente moderada, donde no se evidencian fenómenos de remoción en masa de carácter local ni general, que comprometan la estabilidad estructural de las mismas, estas viviendas fueron acomodadas al terreno por medio de realización de taludes de corte, es un sector consolidado urbanísticamente, con vías de acceso vehicular; zona sobre la cual no se identificaron afectaciones de carácter general en el terreno que pudiesen comprometer la estabilidad de la infraestructura pública y privada del sector. El sitio dispone de servicios públicos domiciliarios básicos. (Ver fotografía 1).

<p>Foto No. 1. Vía de acceso a la vivienda emplazada en el predio de la Calle 71F Bis A Sur No. 27L-45.</p>	<p>Foto No. 2. Cubierta en teja de zinc y entramado en madera, predio de la Calle 71F Bis A Sur No. 27L-45.</p>

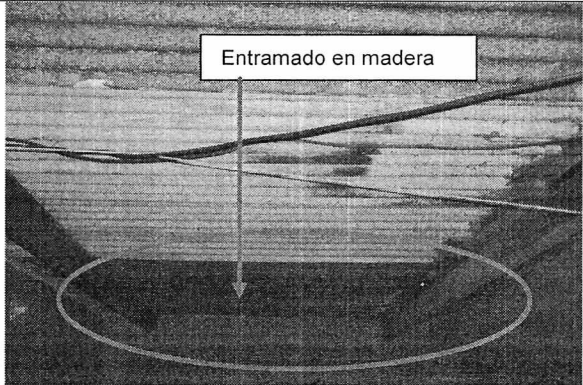
La vivienda emplazada en el predio de la Calle 71F Bis A Sur No. 27L-45, consta de dos (2) niveles, construida en mampostería simple, con placa de entrepiso en concreto, cubierta liviana en tejas de zinc y traslucidas, soportadas por un entramado en madera, que descansa en los muros perimetrales de la vivienda (Ver fotografía 2). La construcción evidencia algunas deficiencias constructivas relacionadas principalmente con la carencia de adecuados elementos estructurales de confinamiento y amarre tipo vigas y columnas. Adicionalmente se observó humedad en el costado sur y occidental de la vivienda (Ver fotografía 3), posiblemente por la falta de obras para el manejo de aguas de escorrentía superficial y subsuperficial sobre el costado posterior a la vivienda.

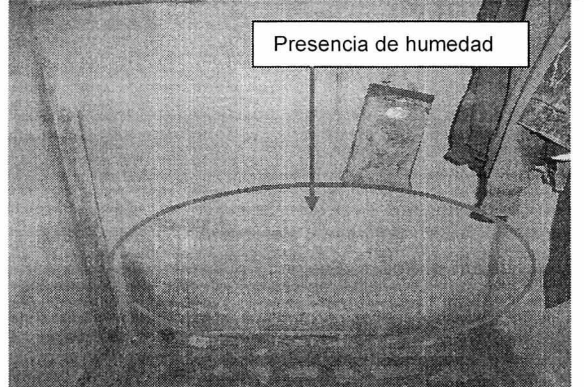
Dentro de las posibles causas por las cuales se presenta la humedad en los muros del costado sur y occidental, se puede mencionar la falta de obras para el manejo de aguas de escorrentía superficiales en el sector posterior a la vivienda, y la presencia de fisuras en la alcoba posterior, costado sur, posiblemente se han generado debido a las deficiencias constructivas relacionadas con la ausencia de elementos de confinamiento y amarre del tipo vigas y columnas. Así mismo, las afectaciones pueden relacionarse con probables deficiencias a nivel de cimentación, situación que con base a la inspección visual realizada no se puede precisar.

<p>Foto No. 3. Muro del costado occidental, donde se presenta la humedad en el predio de la Calle 71F Bis A Sur No. 27L-45.</p>	<p>Foto No. 4. Fisuras en el muro exterior, costado sur, del predio de la Calle 71F Bis A Sur No. 27L-45.</p>

- Al responsable y/o responsables de la vivienda emplazada en el predio de la Calle 71F Bis A Sur No. 27L-45. Barrio El Paraíso, de la Localidad de Ciudad Bolívar, implementar acciones de mantenimiento, mejoramiento y/o reforzamiento, sobre las instalaciones del mencionado predio. Lo anterior con el propósito de garantizar durante la vida útil del inmueble las condiciones adecuadas para su uso.
- Al responsable y/o responsables de la vivienda emplazada en la Calle 71F Bis A Sur No. 27L-45. Barrio El Paraíso, de la Localidad de Ciudad Bolívar, realizar un seguimiento a las condiciones de estabilidad de la vivienda, e informar al IDIGER si se presentan cambios importantes que alteren o modifiquen de manera significativa la estabilidad de la misma.

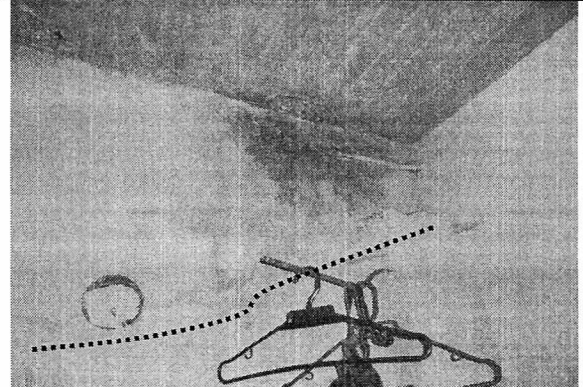
En la inspección visual realizada a la vivienda emplazada en el predio de la Calle 71F Bis A Sur No. 27L-45, se identificaron lesiones de tipo mecánico (fisuras), en el muro exterior del costado sur del primer piso donde se ubica una alcoba, fisuras de tendencia horizontal, con una abertura aproximada de 2mm y longitud de 1,50 metros (Ver fotografía 4).
