<b>DIAGNÓSTICO TÉCNICO</b>	Código:	GAR- FT - 03
		Versión:	03
		Fecha de revisión:	01/10/2014

**DIAGNÓSTICO TÉCNICO – DI-8198**  
**SUBDIRECCIÓN DE ANÁLISIS DE RIESGOS Y EFECTOS DE CAMBIO CLIMÁTICO**  
**COORDINACIÓN DE ASISTENCIA TÉCNICA**  
**RADICADO IDIGER 2015ER8401**

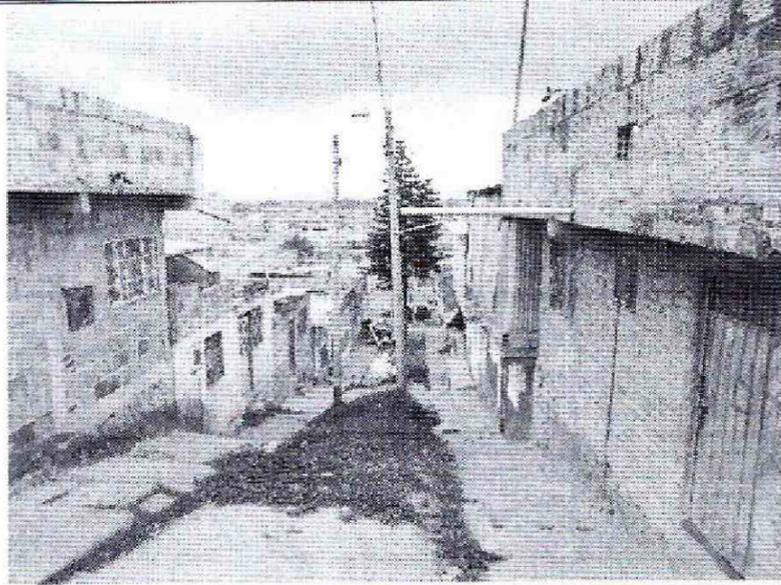
constructivas relacionadas con la ausencia de elementos de confinamiento y amarre tipo vigas y columnas, en las que no se identificaron daños que indique compromiso en su estabilidad estructural y habitabilidad en la actualidad. Las viviendas fueron adecuadas al terreno por medio de la realización de taludes de corte, dadas las condiciones topográficas del sector; la vía de acceso es peatonal y se encuentran en regular estado, el sector dispone de servicios públicos domiciliarios básicos. (Ver fotografía 1).

<p style="text-align: right;">Entramado en madera</p>
<p><b>Foto No. 1.</b> Aspecto de la vía de acceso a la vivienda emplazada en el predio de la Diagonal 64 Bis A Sur No. 18V-10.</p>	<p><b>Foto No. 2.</b> Cubierta en teja de zinc y entramado en madera, del predio de la Diagonal 64 Bis A Sur No. 18V-10.</p>

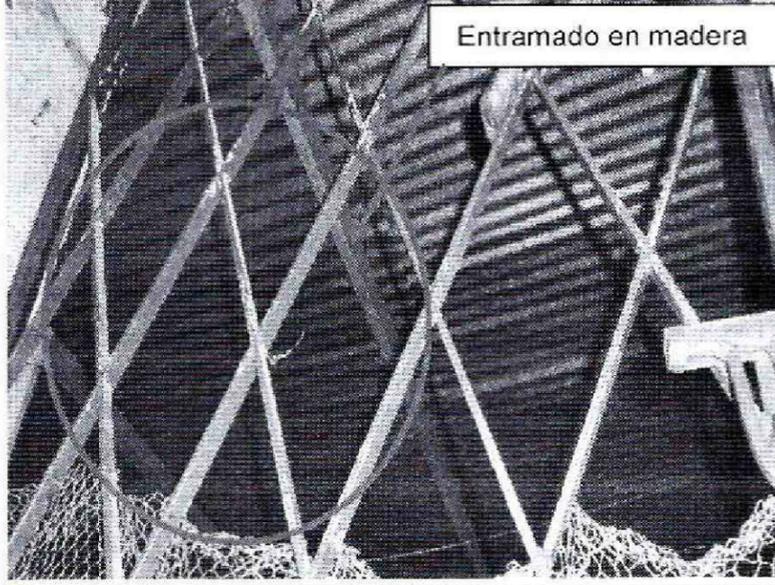
En el predio de la Diagonal 64 Bis A Sur No. 18V-10, se emplaza una vivienda de dos (2) niveles, construida en mampostería simple, con placa de entrepiso en concreto, cubierta liviana en tejas de zinc, soportada por un entramado en madera, que descansa en los muros perimetrales de la vivienda, (Ver fotografía 2). La construcción evidencia algunas deficiencias constructivas relacionadas principalmente con la carencia de adecuados elementos estructurales de confinamiento y amarre tipo vigas y columnas.

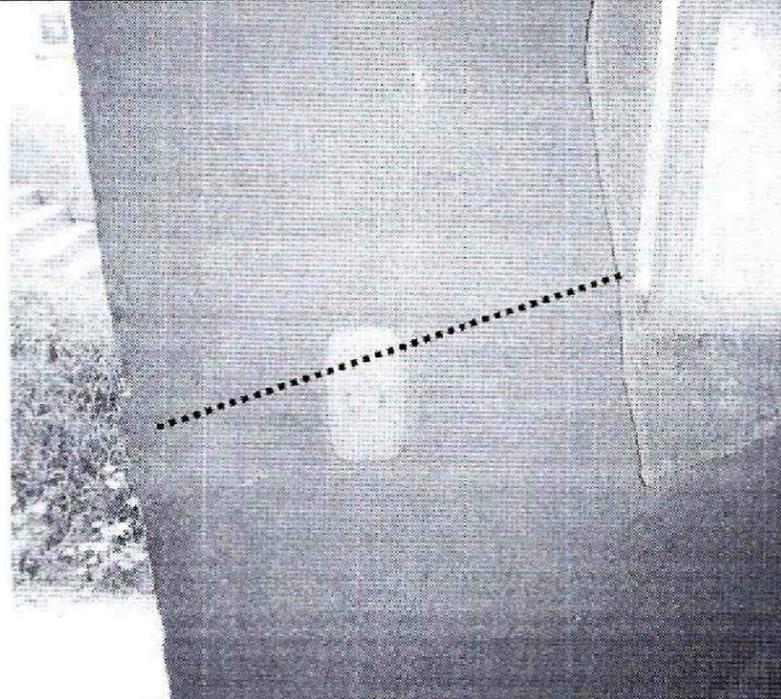
En la inspección visual realizada al predio de la Diagonal 64 Bis A Sur No. 18V-10, se identificaron lesiones de tipo mecánico (fisuras), en el muro exterior perimetral del costado occidental del primer piso donde se ubica la sala, fisuras de tendencia horizontal, con una abertura aproximada de 1 mm y longitud de 1,00 metro (Ver fotografía 3). Adicionalmente se observó humedad en el baño, sobre el muro del costado sur y muro del costado oriental del patio de ropas de la vivienda (Ver fotografía 4).

Dentro de las posibles causas por las cuales se presenta la humedad en los muros del costado sur del baño y costado oriental del patio de ropas, se puede mencionar daños en las redes internas de la vivienda; así mismo, las fisuras sobre el costado occidental del sector de la sala, pueden asociarse a las deficiencias constructivas evidenciadas en la vivienda.

<p style="text-align: right;">Presencia de humedad</p>
<p><b>Foto No. 3.</b> Fisuras en el muro exterior, costado occidental, del predio de la Diagonal 64 Bis A Sur No. 18V-10.</p>	<p><b>Foto No. 4.</b> Muro del costado suroriental del baño, donde se presenta la humedad en el predio de la Diagonal 64 Bis A Sur No. 18V-10.</p>

- A los responsables de la vivienda donde se ubica el predio de la Diagonal 64 Bis A Sur No. 18V-10. Barrio San Luis Colmena, de la Localidad de Ciudad Bolívar, implementar acciones de mantenimiento, mejoramiento y/o reforzamiento, sobre las instalaciones del mencionado predio. Lo anterior con el propósito de garantizar durante la vida útil del inmueble las condiciones adecuadas para su uso.
- A los responsables del predio evaluado, ubicado en la Diagonal 64 Bis A Sur No. 18V-10. Barrio San Luis Colmena, de la Localidad de Ciudad Bolívar, realizar un seguimiento a las condiciones de estabilidad de la vivienda, e informar al IDIGER si se presentan cambios importantes que alteren o modifiquen de manera significativa la estabilidad de la misma.
