DIAGNÓSTICO TÉCNICO DI - 8201
SUBDIRECCIÓN DE ANÁLISIS DE RIESGOS Y EFECTOS DE CAMBIO CLIMÁTICO
COORDINACIÓN DE ASISTENCIA TÉCNICA
RADICADO IDIGER No. 2015ER8932

DIRECCIÓN	Calle 7 Sur No. 20 - 65	ÁREA DIRECTA	500 m ²				
SECTOR CATASTRAL	San Antonio	POBLACIÓN ATENDIDA	5				
UPZ	38 – Restrepo	FAMILIAS	1	ADULTOS	3	NIÑOS	2
LOCALIDAD	15 – Antonio Nariño	PREDIOS EVALUADOS	1				
CHIP	AAA0011YMPP	OFICIO REMISORIO	CR-20540

En atención a radicado IDIGER 2015ER8932, personal del Instituto Distrital de Gestión de Riesgo y Cambio Climático - IDIGER, realizó visita técnica el día veintidós (22) de Mayo de 2015 al predio de la Calle 7 Sur No. 20 - 65, del Sector Catastral San Antonio de la Localidad de Antonio Nariño, observando que en el sector se encuentran viviendas de dos (2) y tres (3) niveles, construidas en mampostería parcialmente confinada con placas de entrepiso en concreto reforzado y cubiertas livianas en teja de asbesto cemento, viviendas en las que no se observó ningún tipo de daño que indique compromiso en su estabilidad estructural y habitabilidad en la actualidad bajo cargas normales de servicio. Las viviendas se ubican en un sector de baja pendiente, consolidada urbanísticame

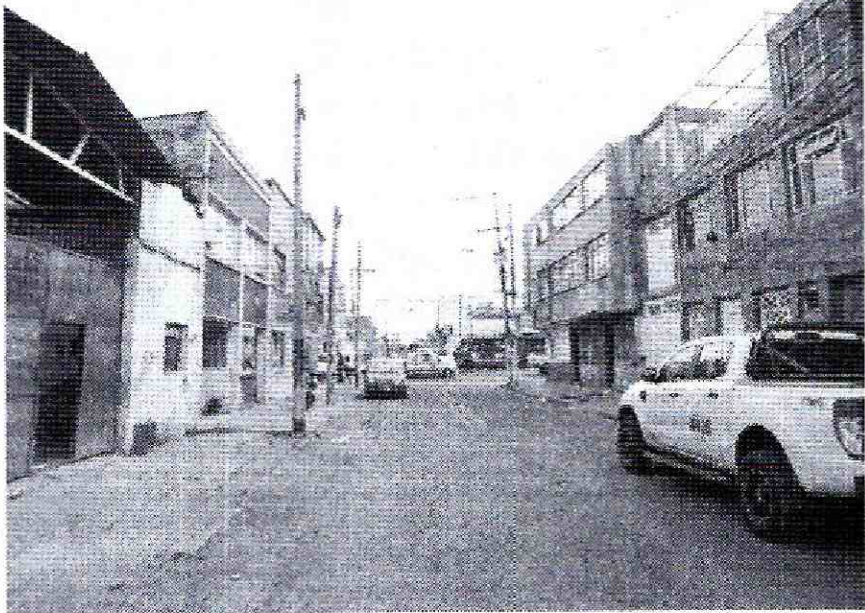
<p>Foto No. 1. Aspecto de la vía de acceso a la vivienda emplazada en el predio de la Calle 7 Sur No. 20-65.</p>	<p>Foto No. 2. Cubierta en teja de asbesto cemento y traslucidas y entramado metálico, del predio de la Calle 7 Sur No. 20-65.</p>

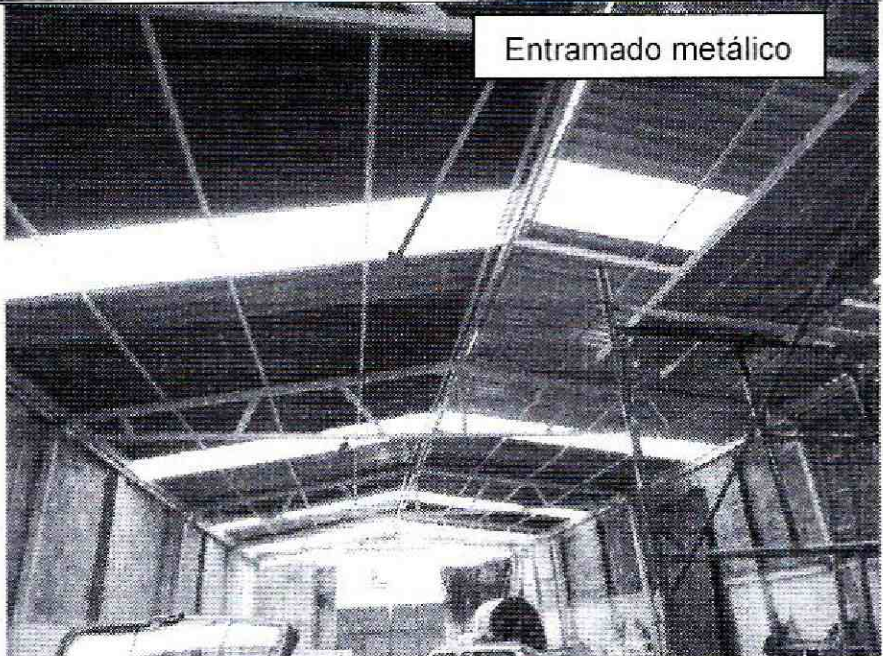
En el predio de la Calle 7 Sur No. 20 - 65, se emplazada una vivienda de un (01) nivel, construida en mampostería simple, con placa de piso en concreto y cubierta liviana en tejas de asbesto cemento y traslucidas, sostenida por una estructura de vigas y columnas metálicas, que esta empotrada en los muros perimetrales de la vivienda (Ver fotografía 2). Se evidencio que el muro construido en tolete común sobre el costado noreste, de la edificación, presenta algunas deficiencias constructivas relacionadas principalmente con la carencia de adecuados elementos estructurales de confinamiento y amarre tipo vigas y columnas, en el cual se identificaron lesiones de tipo mecánico (fisuras), de tendencia diagonal y horizontal, con una abertura aproximada de 4 mm y longitud de 2,00 metros (Ver fotografía 3 y 4). Daños que no comprometen la estabilidad y habitabilidad de la vivienda en la actualidad.

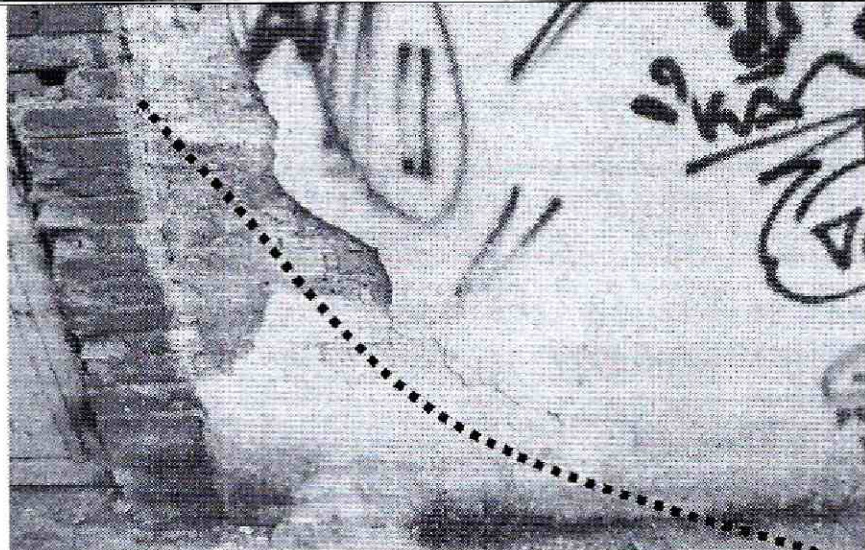
Dentro de las posibles causas por las cuales se pueden estar generando las afectaciones observadas en el muro en mampostería simple, ubicado sobre el costado noreste de la vivienda, se puede mencionar las deficiencias constructivas relacionadas con la falta de elementos de confinamiento y amarre del tipo vigas y columnas, la granizada y las intensas lluvias presentadas el día 22 de marzo del presente año, como también puede mencionarse deficiencias a nivel de cimentación, situación que con base a la inspección visual realizada no se puede precisar.

<p>Foto No. 3. Fisuras de tendencia diagonal en el muro sobre el costado noreste del predio de la Calle 7 Sur No. 20-65.</p>	<p>Foto No. 4. Fisuras de tendencia horizontal sobre el costado noreste, del predio de la Calle 7 Sur No. 20-65.</p>

- Colapso parcial y/o total del muro en tolete común evaluado, comprometiendo la funcionalidad y transitabilidad, en la vía de la Carrera 7 Sur, ya que dicho muro colinda con dicha vía.

- La funcionalidad de la vivienda emplazada en la Calle 7 Sur No. 20 - 65, Sector Catastral San Antonio de la Localidad de Antonio Nariño, no se encuentran comprometidas en la actualidad por las lesiones evidenciadas en el muro, no obstante ante cargas dinámicas (Sismos u otros), podría generar el colapso parcial y/o total del muro, localizado sobre el costado noreste de la vivienda.

- A los responsables del predio de la Calle 7 Sur No. 20 - 65, Barrio San Antonio de la Localidad de Antonio Nariño, implementar acciones de mantenimiento, mejoramiento y/o reforzamiento, sobre las instalaciones del mencionado predio, con el propósito de garantizar durante la vida útil del inmueble, las condiciones adecuadas para su uso.
- A los responsables del predio evaluado, ubicado en la Calle 7 Sur No. 20 - 65, Barrio San Antonio de la Localidad de Antonio Nariño, realizar un seguimiento a las condiciones de la vivienda allí emplazada, e informar al IDIGER si se presentan cambios importantes que alteren o modifiquen de manera significativa la estabilidad y/o habitabilidad de la misma.
