DIAGNÓSTICO TÉCNICO DI - 8205
SUBDIRECCIÓN DE ANÁLISIS DE RIESGOS Y EFECTOS DE CAMBIO CLIMÁTICO
COORDINACIÓN DE ASISTENCIA TÉCNICA
RADICADO IDIGER No. 2015ER4638

DIRECCIÓN	Carrera 4B No. 51C-05 Sur	ÁREA DIRECTA	120 m ²		
DESARROLLO	La Paz	POBLACIÓN ATENDIDA	15		
UPZ	55 – Diana Turbay	FAMILIAS	1	ADULTOS	7
LOCALIDAD	18 - Rafael Uribe Uribe	PREDIOS EVALUADOS	1		
CHIP	AAA0028JUBS	OFICIO REMISORIO	CR-20544

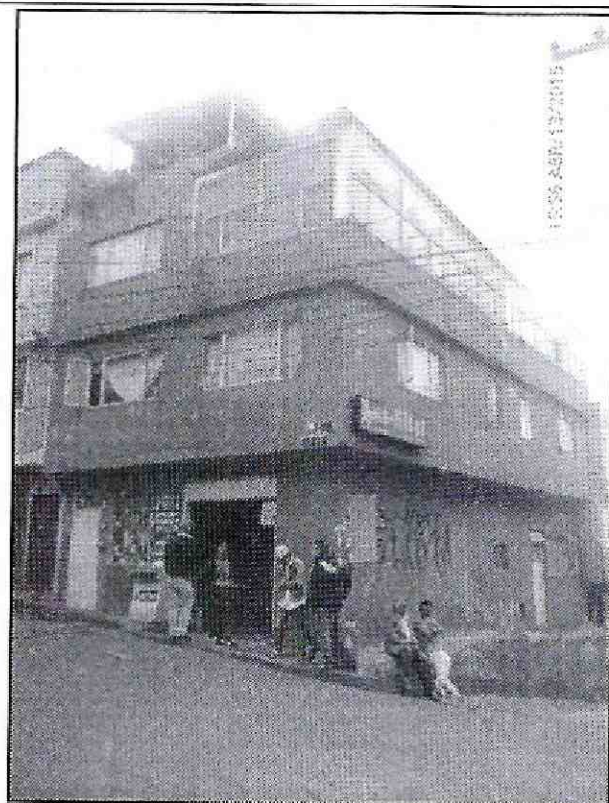
En el predio de la Carrera 4B No. 51C-05 Sur, se emplaza una vivienda de tres (3) niveles (Foto 1), construida en mampostería parcialmente confinada, con una placa de entepiso y cubierta en concreto reforzado. Para la adecuación del predio y posterior emplazamiento de la vivienda se realizó un relleno antrópico en el que se implementó como medida de confinamiento un muro en mampostería, el cual cuenta con una altura variable entre 0.50 metros y 1.30 metros; resaltando que en dicho muro no se identificó ningún tipo de deformación que indique compromiso en su estabilidad estructural (Foto 2).

Fotografía 1. Vista de la vivienda emplazada en el predio de la Carrera 4B No. 51C-05 Sur, Desarrollo La Paz de la Localidad de Rafael Uribe Uribe.

- Al responsable y/o responsables del predio de la Carrera 4B No. 51C-05 Sur, Desarrollo La Paz de la Localidad de Rafael Uribe Uribe, implementar acciones para el mantenimiento reforzamiento y/o mejoramiento de la calidad de la vivienda allí existente; esto con el fin de garantizar durante la vida útil de las mismas las condiciones adecuadas para su uso.

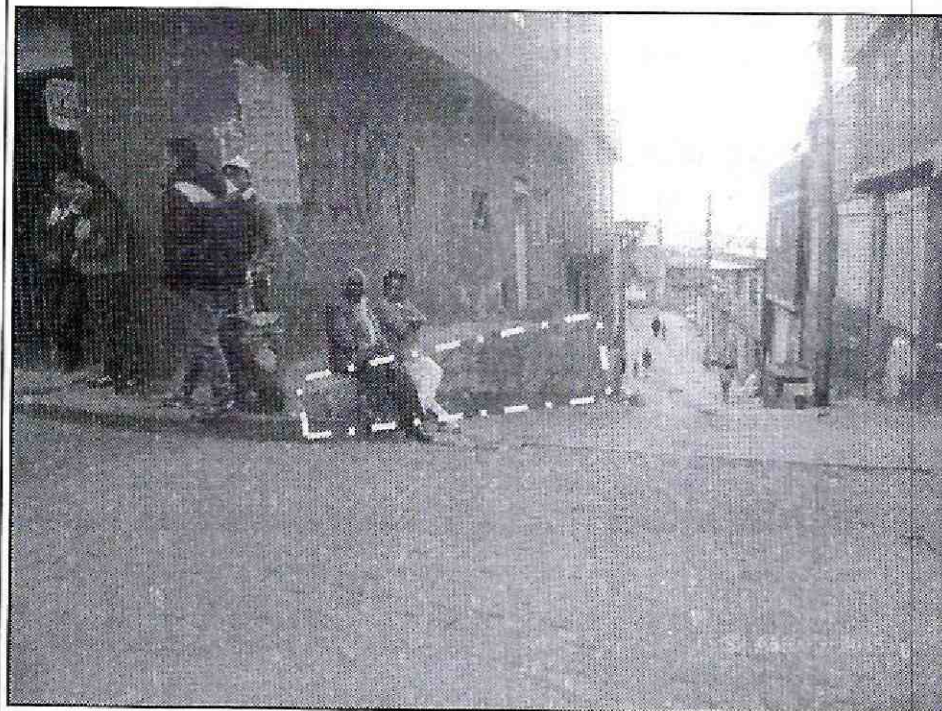
Fotografía 2. Vista del muro de confinamiento en mampostería implementado al costado sur del predio de la Carrera 4B No. 51C-05 Sur, en el que al momento de la inspección visual no se identificó ningún tipo de daño que indique compromiso en su estabilidad estructural.

- A la Alcaldía Local de Rafael Uribe Uribe, desde su competencia, identificar el responsable y/o responsables de realizar las intervenciones necesarias para garantizar la estabilidad estructural del muro en mampostería localizado al costado sur del predio de la Carrera 4B No. 51C-05 Sur, Desarrollo La Paz de la Localidad de Rafael Uribe Uribe, lo anterior con el fin de salvaguardar la integridad física de los transeúntes, vecinos y habitantes del sector evaluado.

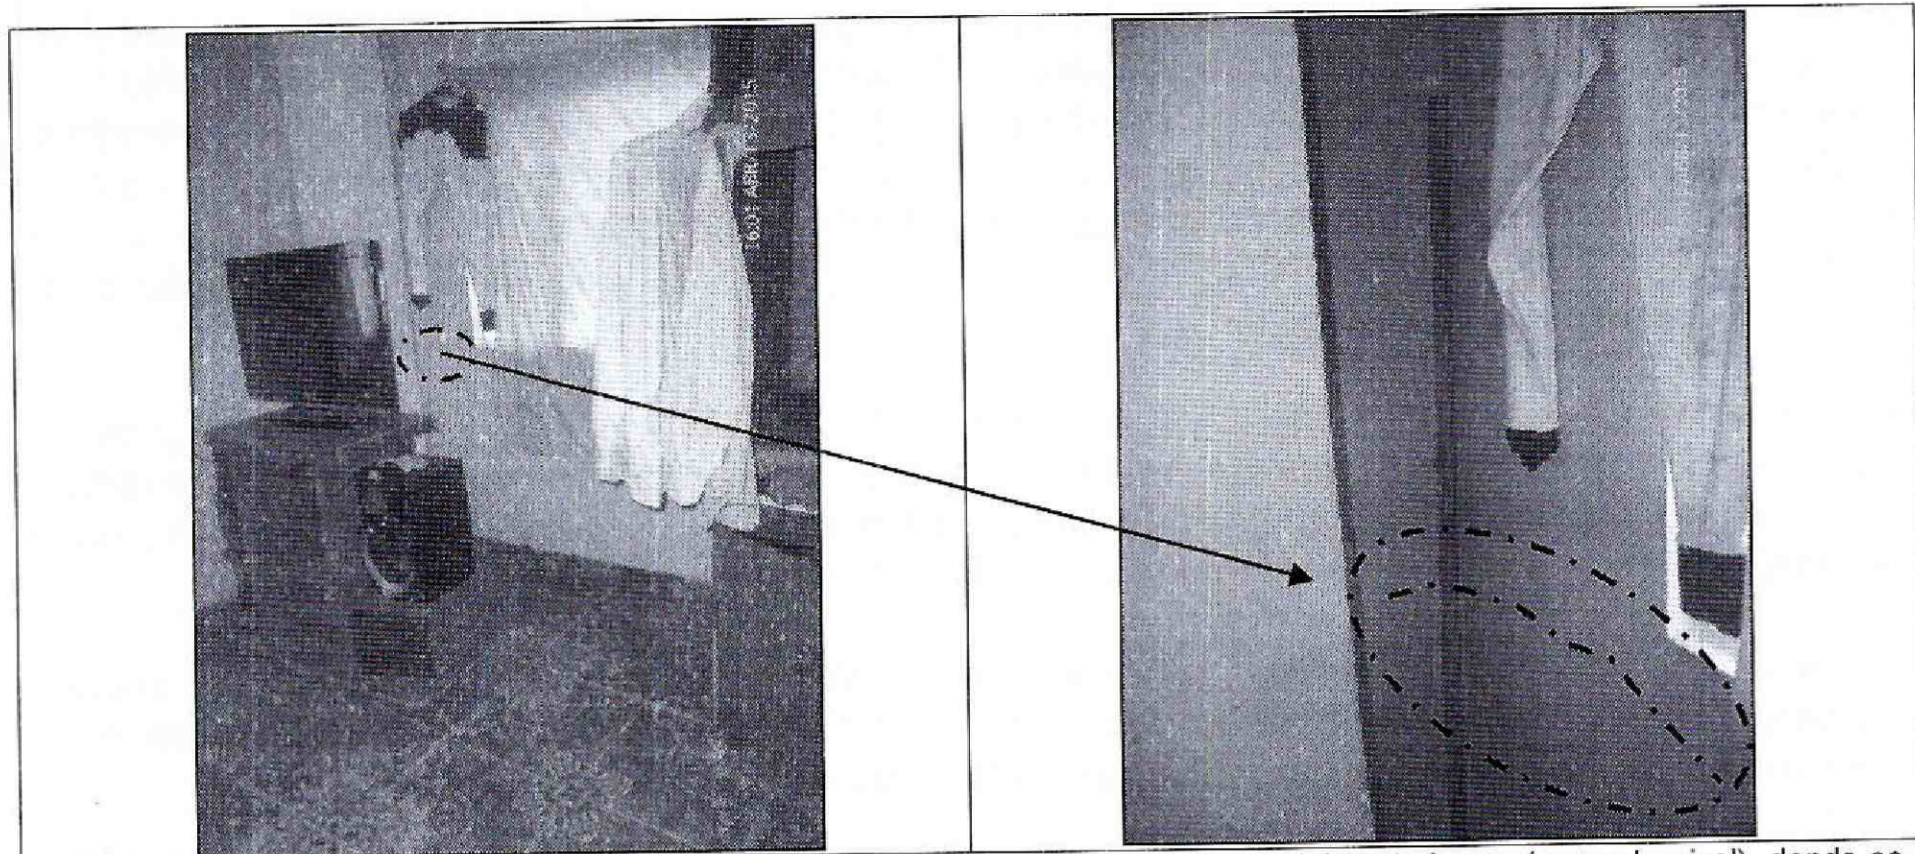
Al interior de la vivienda, se identificó en la unión del muro divisorio y de cerramiento (costado sur, segundo nivel), una fisura de tendencia horizontal, con abertura de aproximadamente 1 milímetro y longitud cercana a 1 metro; afectaciones que según lo observado no comprometen la estabilidad estructural y habitabilidad de la vivienda (Foto 3 y Foto 4).

Entre las posibles causas por las cuales se puede estar presentado dicha fisura se encuentran los asentamientos que ha experimentado la vivienda desde su construcción a la fecha, así como las deficiencias constructivas identificadas en la misma.

Fotografía 3 y 4. Vista de la unión entre el muro divisorio y el muro de cerramiento del costado sur (segundo nivel), donde se aprecia la presencia de una fisura de tendencia horizontal con abertura de un milímetro y longitud cercana a 1 metro; afectaciones que no comprometen la estabilidad estructural y habitabilidad de la vivienda.
