DIAGNÓSTICO TÉCNICO DI-8208
SUBDIRECCIÓN DE ANÁLISIS DE RIESGOS Y EFECTOS DE CAMBIO CLIMÁTICO
COORDINACIÓN DE ASISTENCIA TÉCNICA
RADICADO IDIGER 2015ER7916

ATENDIÓ: Jairo Mauricio Díaz Salazar.		SOLICITANTE	
COE	22	MOVIL	8
		Alcaldía Local de Suba	
FECHA	Mayo 19 de 2015	HORA	2:30 pm
VIGENCIA: Temporal mientras no se modifique significativamente las condiciones físicas del sector

DIRECCIÓN	Calle 146 No. 85B-15	ÁREA DIRECTA	150m ²		
BARRIO	San Francisco Norte	POBLACIÓN ATENDIDA	3		
UPZ	27 – Suba.	FAMILIAS	1	ADULTOS	3
				NIÑOS	0
LOCALIDAD	11 – Suba.	PREDIOS EVALUADOS	1		
CHIP	AAA0131XNDE.	OFICIO REMISORIO	CR-20550.

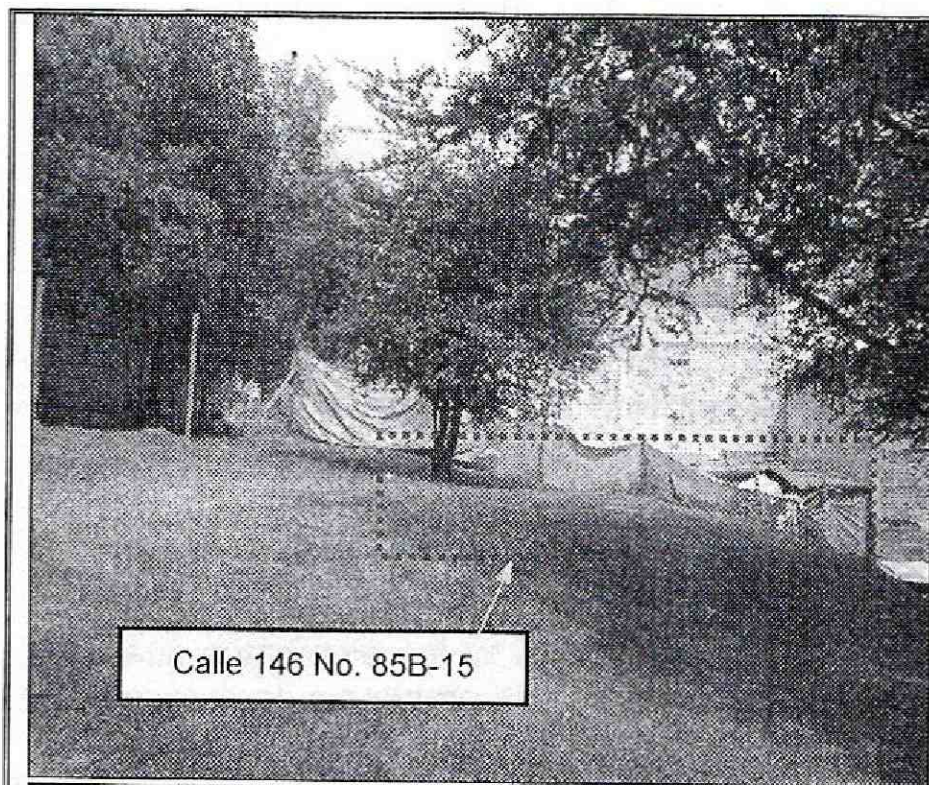
En atención al radicado IDIGER 2015ER7916, personal del Instituto Distrital de Gestión de Riesgos y Cambio Climático IDIGER, realizó visita técnica el día 19 de Mayo de 2015 al sector donde se localiza el predio de la Calle 146 No. 85B-15, en el barrio San Francisco Norte de la Localidad Suba, en una zona de ladera con una pendiente cercana a los 20°, consolidada parcialmente urbanísticamente, con vías de acceso vehicular; zona sobre la cual no se identificaron procesos de remoción en masa de carácter local y/o general que pudiesen comprometer la estabilidad de la infraestructura pública y privada del sector. (ver fotografía 1).

Fotografía 1. Vista del sector donde se localiza el predio de la Calle 146 No. 85B-15, en el barrio San Francisco Norte de la Localidad Suba.

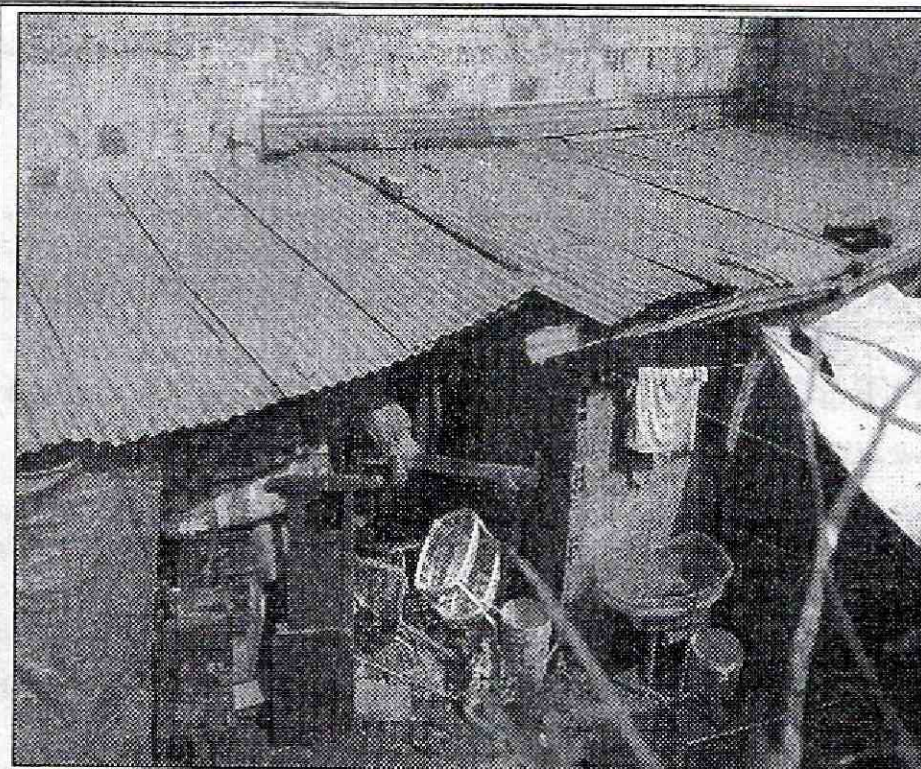
En el predio de la Calle 146 No. 85B-15, se ubica una vivienda de un (1) nivel (ver fotografía 2), construida bajo un sistema estructural de mampostería simple, pisos en mortero y cubierta en tejas de zinc, soportadas por correas de madera, la cual presenta deficiencias constructivas relacionadas con la carencia de elementos de confinamiento tipo vigas y columnas; vivienda sobre la cual no se identificaron patologías estructurales tales como fisuras, grietas, deformaciones y/o pérdida de verticalidad, que pudiesen comprometer la estabilidad de la misma ante cargas normales de servicio, sin embargo es posible que ante presencia de cargas dinámicas, como por ejemplo un sismo, se presenten daños de consideración.

Fotografía 2. Vista de la configuración estructural de la vivienda evaluada y ubicada en el predio de la Calle 146 No. 85B-15, en el barrio San Francisco Norte de la Localidad Suba.

- De no desarrollarse acciones encaminadas al mejoramiento, mantenimiento y/o reforzamiento de la edificación ubicada en el predio de la Calle 146 No. 85B-15, en el barrio San Francisco Norte de la Localidad Suba, es posible que con el paso del tiempo se presente deterioro de los elementos que conforman dicha vivienda y a su vez presentar daños de consideración ante la presencia de cargas dinámicas (sismo u otras).

- Al responsable y/o responsables de la vivienda ubicada en el predio de la Calle 146 No. 85B-15, en el barrio San Francisco Norte de la Localidad Suba, implementar acciones para el mantenimiento, mejoramiento y/o reforzamiento de la edificación en general, con el apoyo de personal idóneo, garantizando que se cumplan los requerimientos establecidos en el Decreto No. 926 del 19 de marzo de 2010, Reglamento Colombiano de Construcción Sismo Resistente NSR-10, de acuerdo con la normatividad vigente para el barrio, para lo cual se deben tramitar los permisos y licencias respectivos. Esto con el propósito de garantizar durante la vida útil de la vivienda, las condiciones adecuadas para su uso

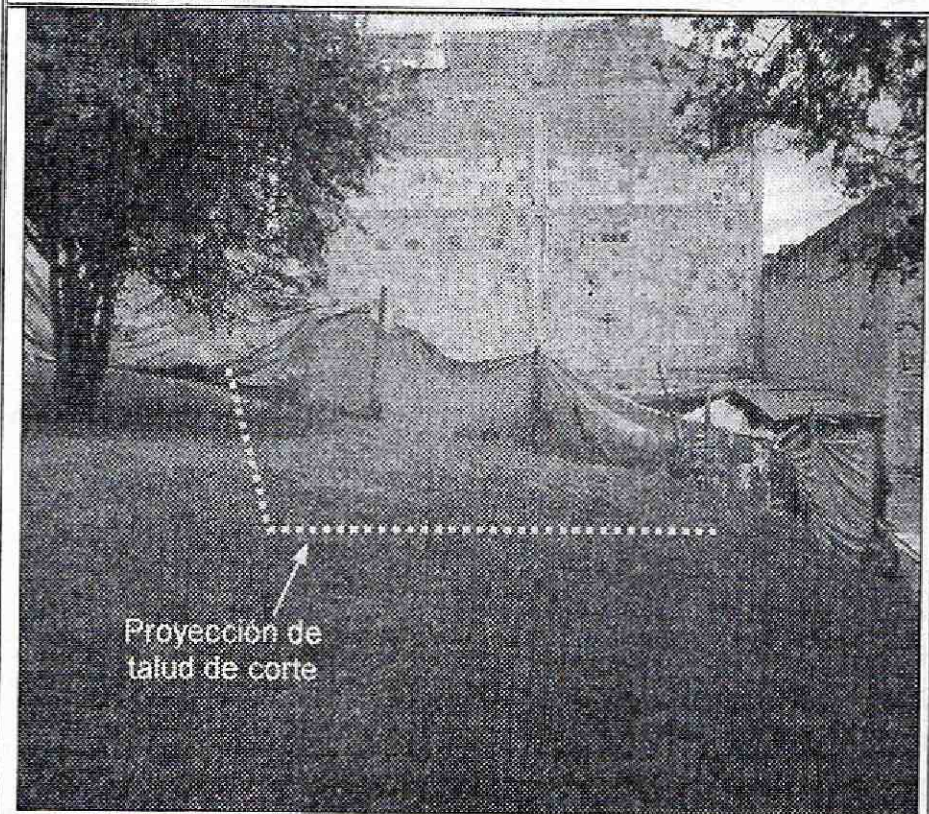
Para el emplazamiento y posterior construcción de la vivienda de la Calle 146 No. 85B-15, se implementó hacia el costado Nororiental y Noroccidental un talud de corte, con una pendiente de tendencia vertical y una altura entre 1.5m y 2.2m en una longitud de 10m aproximadamente, sin medidas de contención, ni sistemas para el manejo de aguas de escorrentía superficial y subsuperficial,

por lo que es posible que en temporadas de fuertes precipitaciones las aguas de escorrentía superficial provenientes de la parte alta de la ladera ingresen al interior de la mencionada vivienda (ver fotografía 3 y 4).

Fotografía 3. Vista del predio evaluado en donde se hace una proyección del talud de corte implementado para el emplazamiento y posterior construcción de la vivienda evaluada y ubicada en el predio de la Calle 146 No. 85B-15, en el barrio San Francisco Norte de la Localidad Suba.

- Al responsable y/o responsables de la vivienda ubicada en el predio de la Calle 146 No. 85B-15, en el barrio San Francisco Norte de la Localidad Suba, implementar las medidas necesarias encaminadas a garantizar la estabilidad del talud de corte evaluado en el presente informe técnico; acciones deben realizarse mediante la implementación de obras de protección geotécnica, las cuales deberán contar con sistemas de drenaje para la evacuación de las aguas superficiales y sub-superficiales, con el fin de garantizar la estabilidad del mismo; acciones que deberán desarrollarse con el apoyo de personal idóneo, garantizando que se cumplan los requerimientos establecidos en el Decreto No. 926 del 19 de marzo de 2010 y el Decreto 340 del 13 de Febrero de 2012, Reglamento Colombiano de Construcción Sismo Resistente NSR-10 de acuerdo con la normatividad vigente y para lo cual deberán tramitarse los permisos y licencias respectivas”.

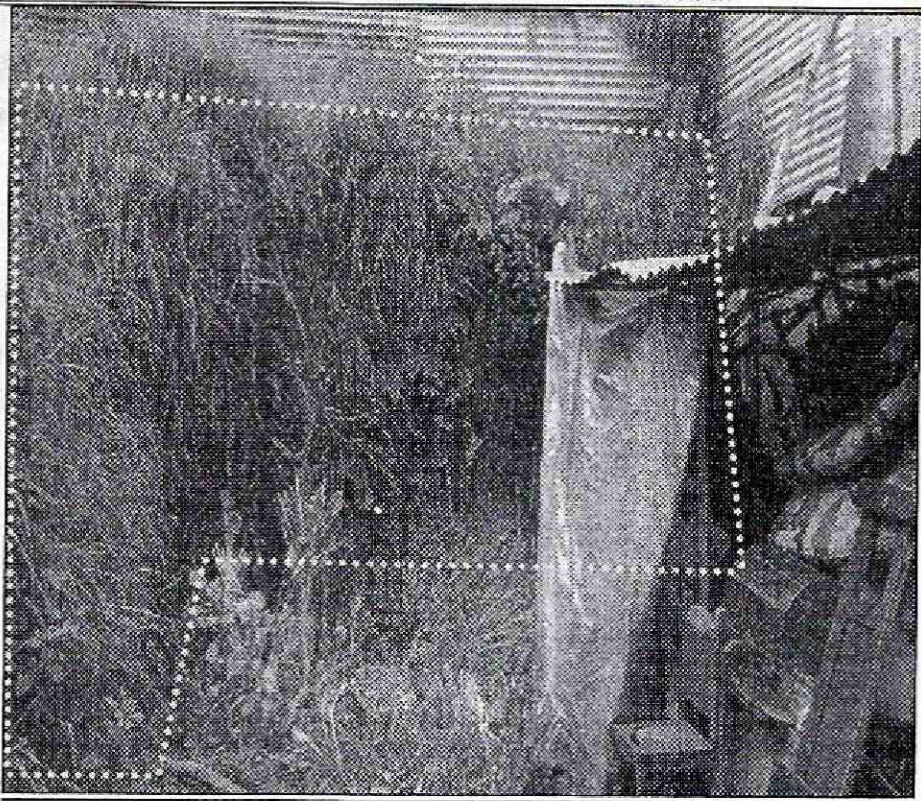
Fotografía 4. Vista del talud de corte implementado para el emplazamiento y posterior construcción de la vivienda evaluada y ubicada en el predio de la Calle 146 No. 85B-15, en el barrio San Francisco Norte de la Localidad Suba.

- De no implementarse medidas de protección, contención y sistemas para el manejo de aguas de escorrentía superficial y subsuperficial, sobre el talud de corte implementado para el emplazamiento y posterior construcción de la vivienda ubicada en el predio de la Calle 146 No. 85B-15, en el barrio San Francisco Norte de la Localidad Suba, es posible que se favorezca la presencia de procesos de inestabilidad sobre dicho talud de corte y por ende presencia de daños sobre la estructura que conforma la mencionada vivienda.
