**DIAGNÓSTICO TÉCNICO DI-8214**  
**SUBDIRECCIÓN DE ANÁLISIS DE RIESGOS Y EFECTOS DE CAMBIO CLIMÁTICO**  
**COORDINACIÓN DE ASISTENCIA TÉCNICA**  
**RADICADO IDIGER 2015ER8231**

<b>DIRECCIÓN</b>	Calle 131A No. 92A-24	<b>ÁREA DIRECTA</b>	100m <sup>2</sup>				
<b>BARRIO</b>	Santa Ana	<b>POBLACIÓN ATENDIDA</b>	16				
<b>UPZ</b>	28 – El Rincón.	<b>FAMILIAS</b>	4	<b>ADULTOS</b>	8	<b>NIÑOS</b>	8
<b>LOCALIDAD</b>	11 – Suba.	<b>PREDIOS EVALUADOS</b>	1				
<b>CHIP</b>	AAA0129REDE.	<b>OFICIO REMISORIO</b>	CR-20570.

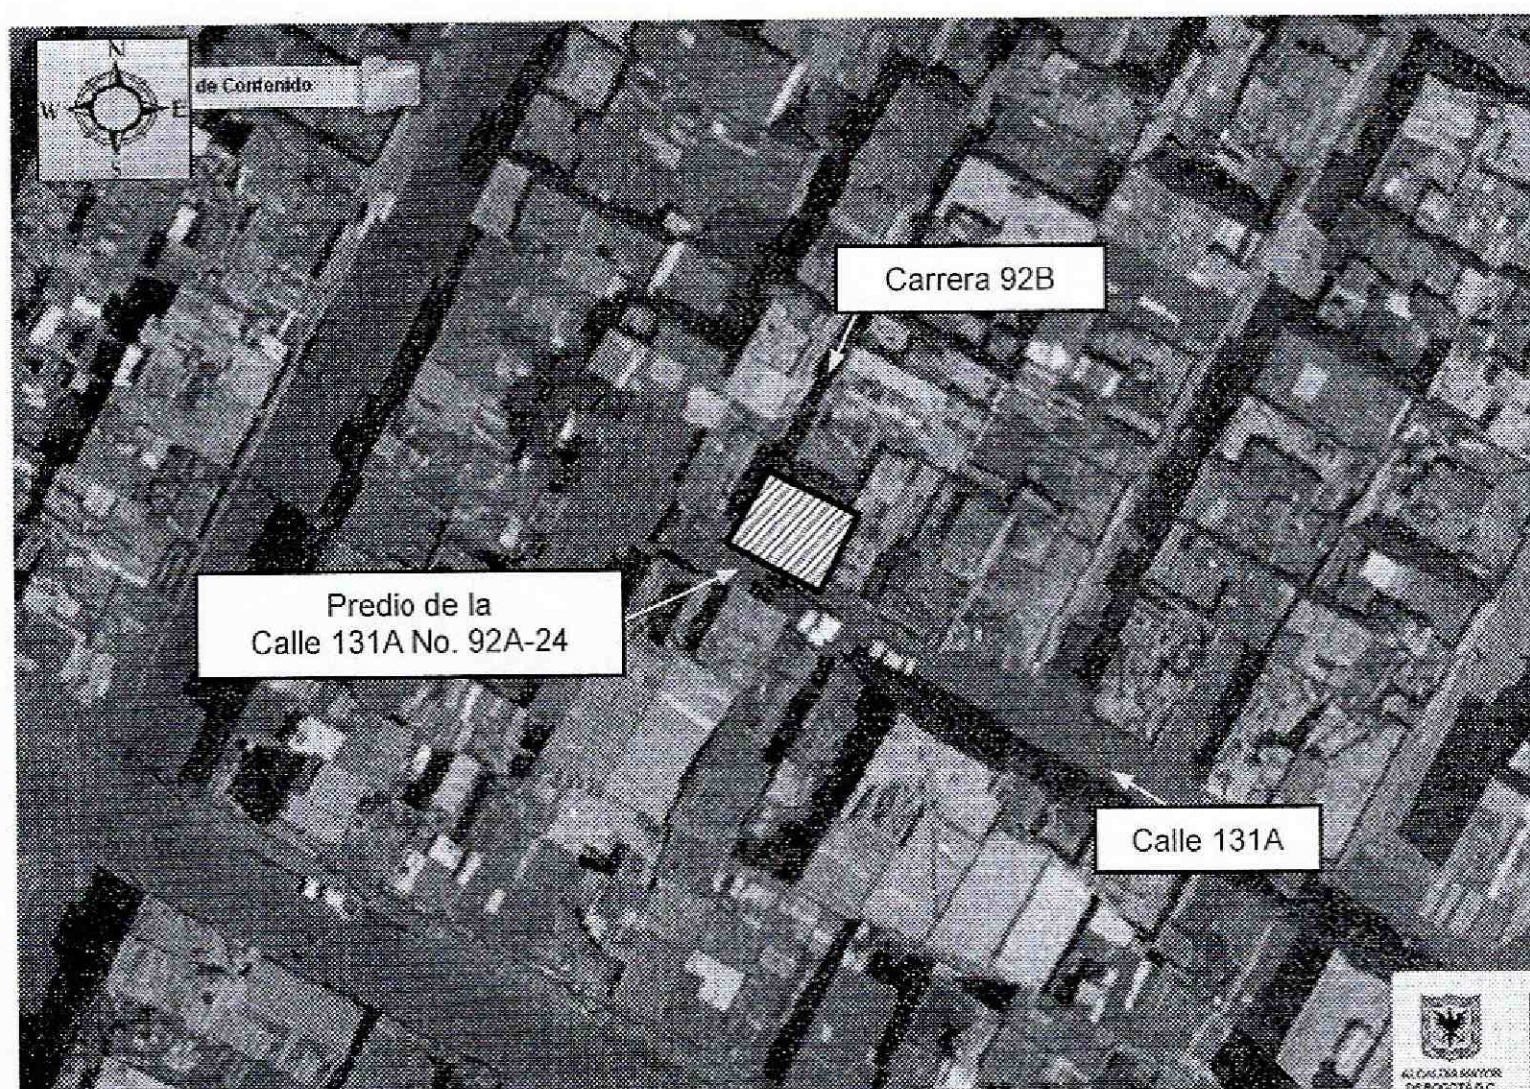
De acuerdo con el Plano Normativo de Amenaza por Remoción en Masa y el Plano Normativo de Amenaza por Inundación del Plan de Ordenamiento Territorial de Bogotá - POT (Decreto 190 de 2004, por el cual se compilan los decretos 619 de 2000 y 469 de 2003), el sector donde se localiza el predio de la Calle 131A No. 92A-24, no presenta categorización de amenaza por fenómenos de remoción en masa e inundación. (ver figura 1).

**Figura 1.** Aerofotografía del sector donde se localiza el predio de la Calle 131A No. 92A-24, en el barrio Santa Ana de la Localidad Suba. Se observa que el sector se encuentra consolidado urbanísticamente, con vías pavimentadas.

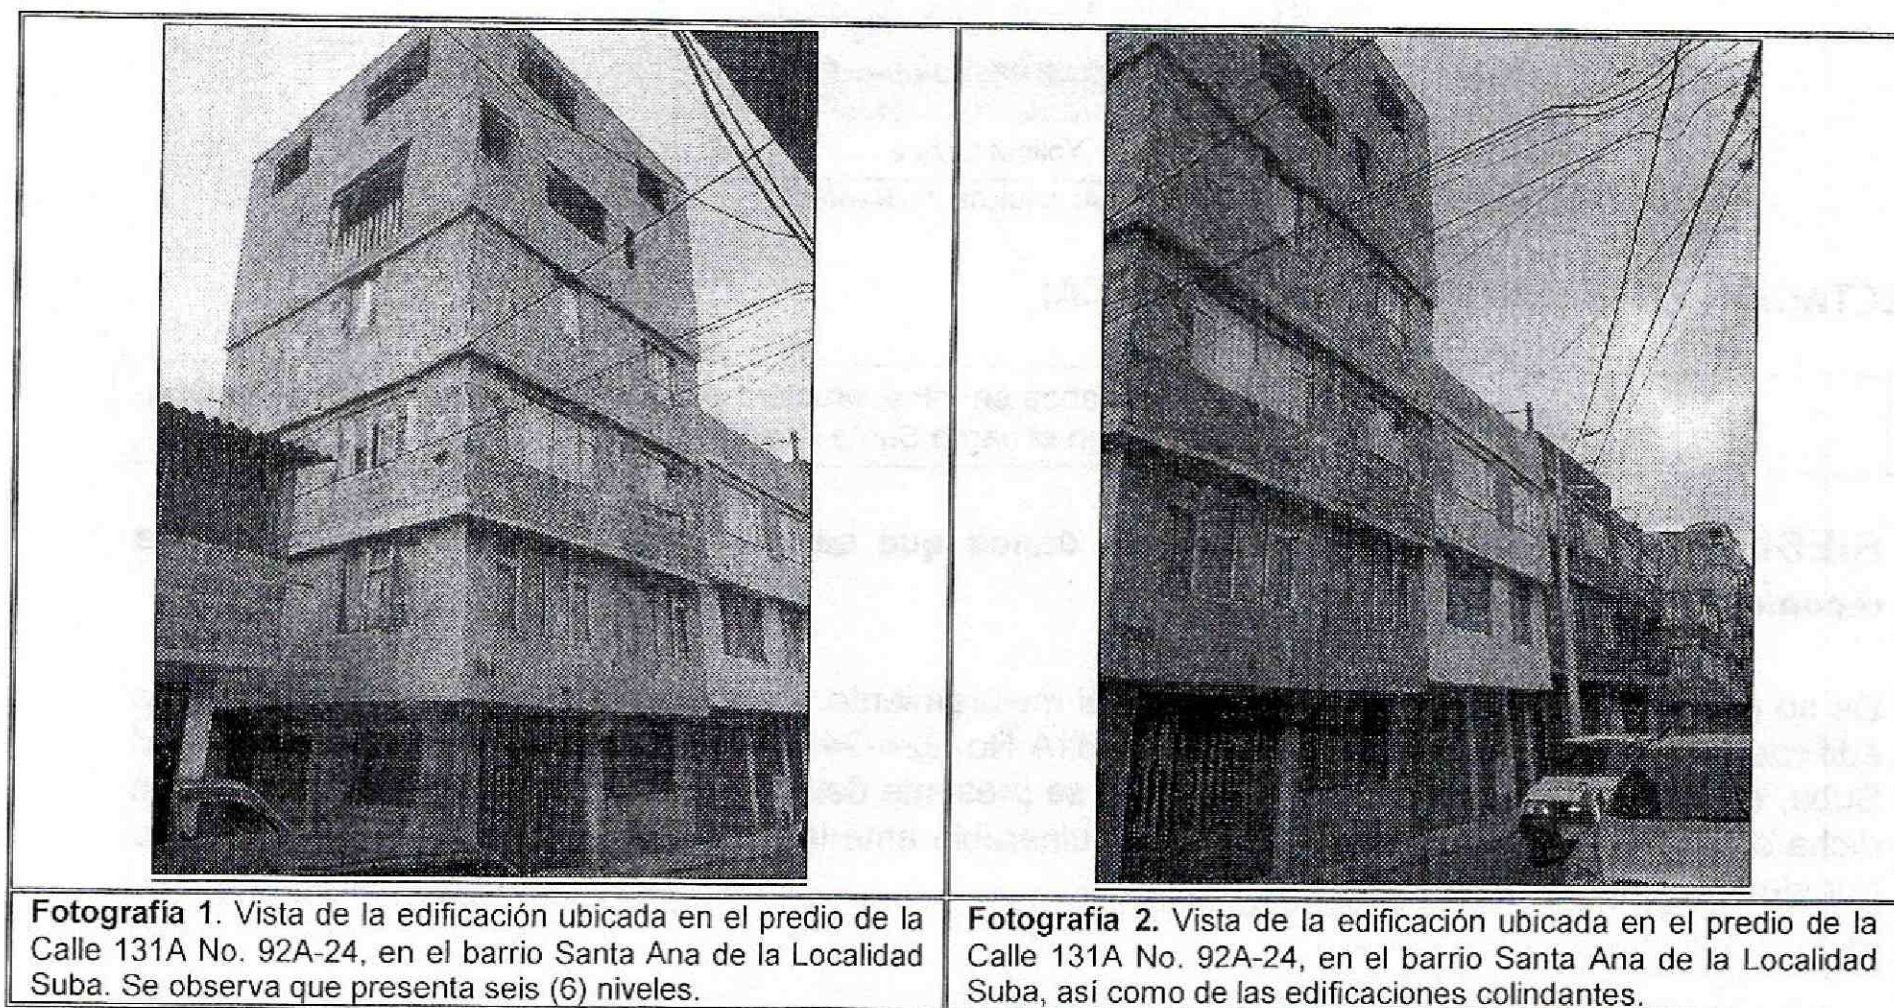
En atención al radicado IDIGER 2015ER8231, personal del Instituto Distrital de Gestión de Riesgos y Cambio Climático IDIGER, realizó visita técnica el día 19 de Mayo de 2015 al sector donde se localiza el predio de la Calle 131A No. 92A-24, en el barrio Santa Ana de la Localidad Suba, encontrando una edificación en una zona relativamente plana, consolidada urbanísticamente, con vías de acceso vehicular y peatonal pavimentadas; zona sobre la cual no se identificaron afectaciones en el terreno que pudiesen comprometer la estabilidad de la infraestructura pública y privada del sector. (ver fotografía 1).

En el predio de la Calle 131A No. 92A-24, se ubica una edificación de seis (6) niveles (ver fotografía 1), construida bajo un sistema estructural de mampostería parcialmente confinada, placa de contrapiso en concreto recubierto de losetas, placas de entrepiso en concreto reforzado y cubierta en tejas de fibrocemento, soportadas por correas metálicas, la cual presenta deficiencias constructivas relacionadas con la carencia y/o continuidad de elementos de confinamiento tipo vigas y columnas y sobre la cual se identificaron algunas fisuras de tendencia horizontal y vertical en muros de fachada, con abertura de 1.5mm en longitudes de hasta 1m aproximadamente (ver fotografía 3); situación que no compromete la

Hacia el costado Nororiental y Suroriental de la vivienda del predio de la Calle 131A No. 92A-24, se ubican viviendas de dos (2) y tres (3) niveles respectivamente (*ver fotografía 2*), construidas bajos sistemas estructurales de mampostería simple y parcialmente confinadas, con placas de contrapiso en concreto recubierto de losetas, placas de entrepiso en concreto reforzado y cubierta e losa de concreto reforzado y tejas de zinc y fibrocemento, soportadas por correas metálicas y de madera; viviendas que presentan deficiencias constructivas relacionadas con la carencia y/o continuidad de elementos de confinamiento tipo vigas y columnas y sobre las cuales no se identificaron patologías estructurales, tales como fisuras, grietas, deformaciones y/o pérdida de verticalidad que comprometan la estabilidad de la mismas ante cargas normales de servicio, sin embargo es posible que se presenten daños de consideración ante presencia de cargas dinámicas (sismo u otras).

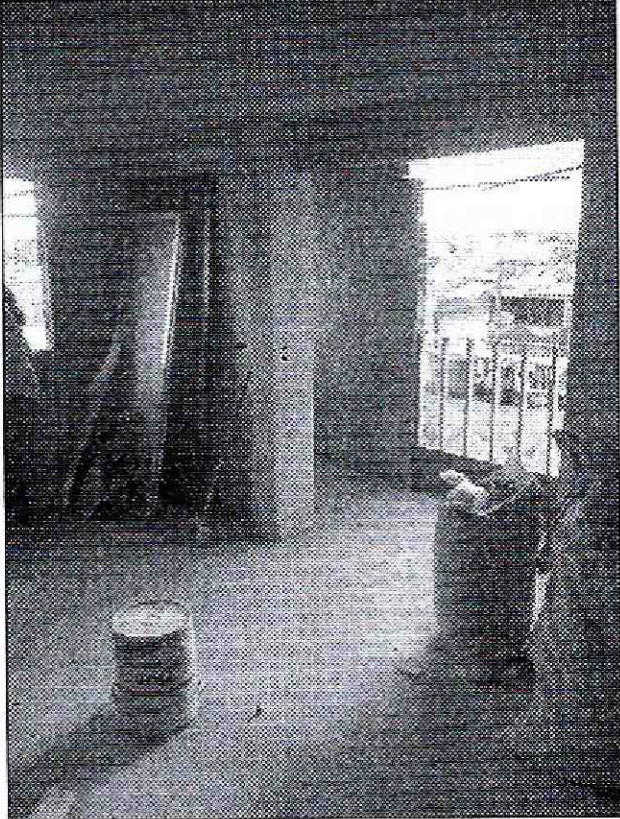
estabilidad de la mencionada edificación ante cargas normales de servicio, sin embargo es susceptible a presentar daños de consideración ante la presencia de cargas dinámicas como por ejemplo un sismo.

Entre las posibles causas por las cuales se presentan las fisuras observadas en muros de fachada de la edificación del predio de la Calle 131A No. 92A-24, en el barrio Santa Ana de la Localidad Suba, se encuentran los asentamientos diferenciales experimentados por la estructura de la mencionada edificación, así como las deficiencias constructivas observadas.

<p><b>Fotografía 3.</b> Fisuras de tendencia horizontal y vertical identificadas en muros de fachada de la vivienda ubicada en el predio de la Calle 131A No. 92A-24, en el barrio Santa Ana de la Localidad Suba.</p>	<p><b>Fotografía 4.</b> Vista del quinto nivel de la edificación ubicada en el predio de la Calle 131A No. 92A-24, en el barrio Santa Ana de la Localidad Suba, en donde se desarrollan obras.</p>

- Al responsable y/o responsables de la edificación ubicada en el predio de la Calle 131A No. 92A-24, en el barrio Santa Ana de la Localidad Suba, implementar acciones para el mantenimiento, mejoramiento y/o reforzamiento de la edificación en general con el apoyo de personal idóneo, garantizando que se cumplan los requerimientos establecidos en el Decreto No. 926 del 19 de marzo de 2010, Reglamento Colombiano de Construcción Sismo Resistente NSR-10, de acuerdo con la normatividad vigente para el barrio, para lo cual se deben tramitar los permisos y licencias respectivos. Esto con el propósito de garantizar durante la vida útil de las estructuras, las condiciones adecuadas para su uso
