DIAGNÓSTICO TÉCNICO DI-8230
SUBDIRECCIÓN DE ANÁLISIS DE RIESGOS Y EFECTOS DE CAMBIO CLIMÁTICO
COORDINACIÓN DE ASISTENCIA TÉCNICA
RADICADO IDIGER 2015ER8127

DIRECCIÓN	Calle 137 No. 91-97	ÁREA DIRECTA	9500m ²				
BARRIO	Sector catastral Vila Elisa.	POBLACIÓN ATENDIDA	1680				
UPZ	28 – El Rincón.	FAMILIAS	420	ADULTOS	924	NIÑOS	756
LOCALIDAD	11 – Suba.	PREDIOS EVALUADOS	420				
CHIP	AAA0130LZJH	OFICIO REMISORIO	CR-20606

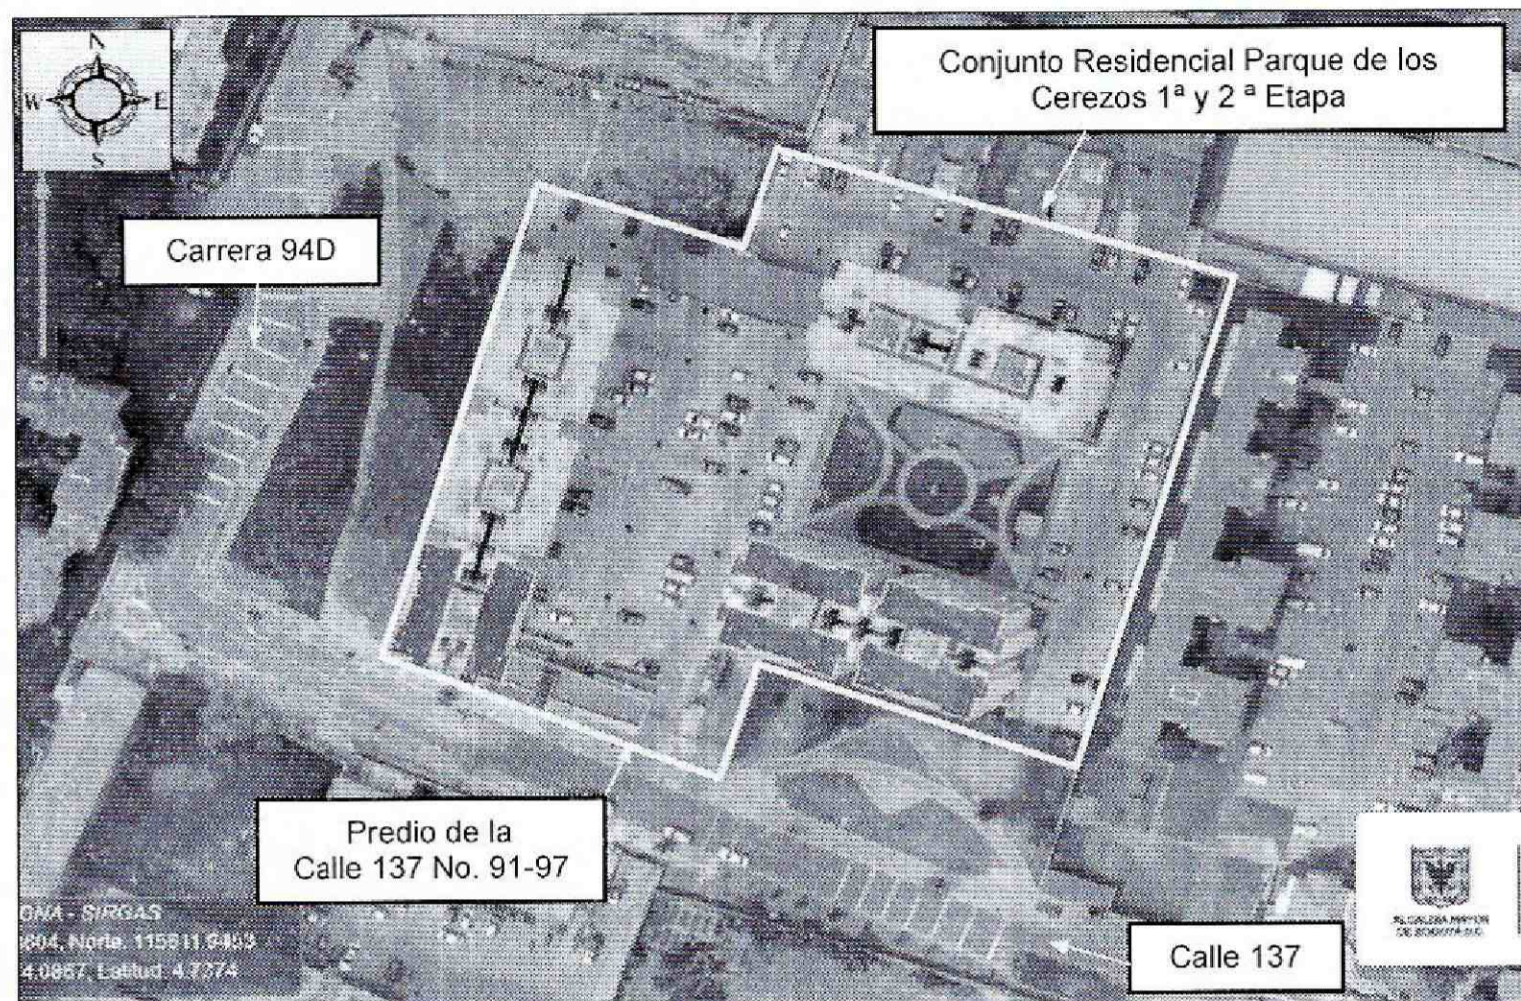
Figura 1. Aerofotografía del sector donde se localiza el conjunto residencial Parque de los Cerezos 1ª y 2ª Etapa, en el predio de la Calle 137 No. 91-97, en el sector catastral Villa Elisa de la Localidad Suba. Se observa que el sector se encuentra consolidado urbanísticamente, con vías de acceso vehicular pavimentadas.

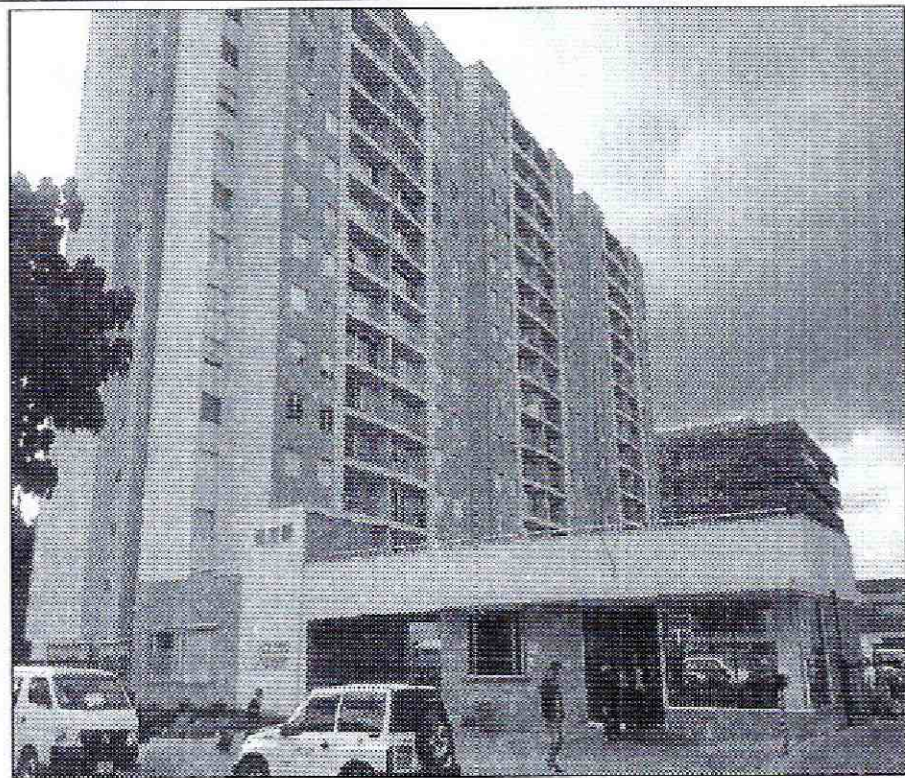
El conjunto residencial Parque de los Cerezos 1ª y 2ª Etapa, se encuentra conformado por siete (7) torres de apartamentos de quince (15) niveles construidos bajo un sistema estructural industrializado (ver fotografía 1), sin patologías estructurales tales como fisuras, grietas, deformaciones y/o pérdida de verticalidad sobre los elementos que la conforman que pudiesen comprometer la estabilidad de las mismas ante cargas

Fotografía 1. Vista del conjunto residencial Parque de los Cerezos 1ª y 2ª Etapa, ubicado en el predio de la Calle 137 No. 91-97, en el sector catastral Villa Elisa de la Localidad Suba.

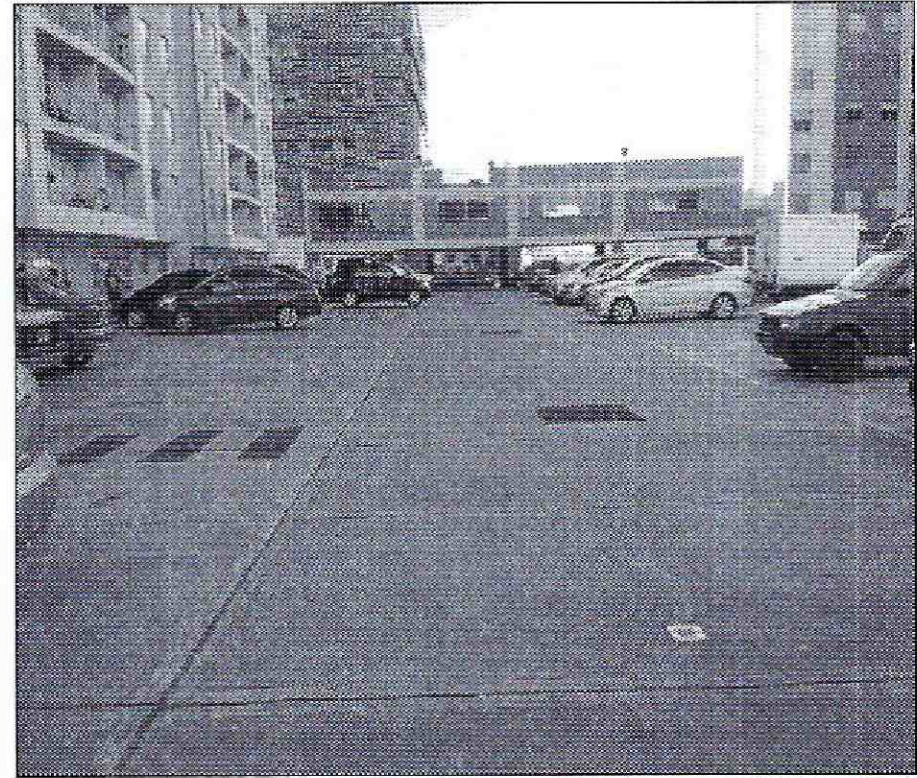
Para el estacionamiento de vehículos en el conjunto residencial Parque de los Cerezos 1ª y 2ª Etapa, se implementó una plataforma que a su vez conforma un sótano (*ver fotografía 2 y 3*), bajo un sistema estructural de pórticos en concreto reforzado, junto con una placa de contrapiso en concreto; estructura sobre la cual se identificaron deficiencias constructivas relacionadas con la exposición de refuerzos, hormigoneo del concreto, irregularidades en la sección transversal, inserción de instalaciones eléctricas y sanitarias, pérdida de concreto y roturas, tanto en viguetería, vigas principales y loseta de concreto de dicha plataforma (*ver fotografía 4 a 14*); a su vez se identificaron algunas fisuras y leves deformaciones en la loseta de concreto, lo cual ha favorecido la presencia de filtraciones hacia la zona de sótano de estacionamiento, para lo cual los responsables de la construcción del conjunto residencial han instalado una serie de láminas metálicas con el fin de evitar el goteo sobre los vehículos que se estacionan en dicho sótano (*ver fotografía 15 y 16*).

Fotografía 2. Vista del estacionamiento sobre plataforma del conjunto residencial Parque de los Cerezos 1ª y 2ª Etapa, ubicado en el predio de la Calle 137 No. 91-97, en el sector catastral Villa Elisa de la Localidad Suba.

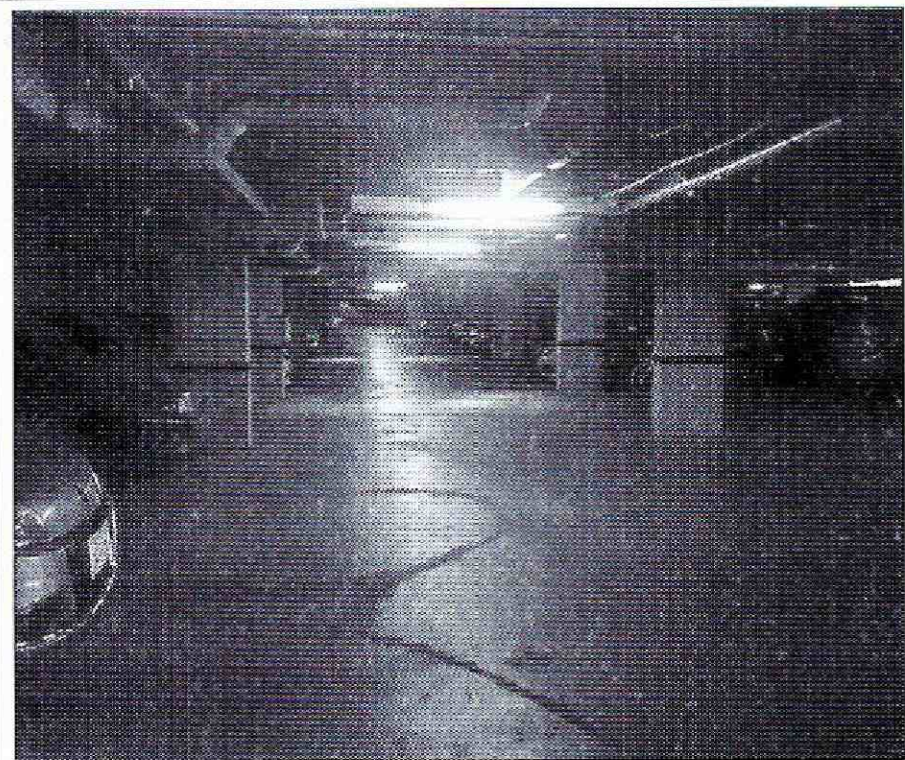
Fotografía 3. Vista del estacionamiento en zona de sótano bajo plataforma del conjunto residencial Parque de los Cerezos 1ª y 2ª Etapa, ubicado en el predio de la Calle 137 No. 91-97, en el sector catastral Villa Elisa de la Localidad Suba.

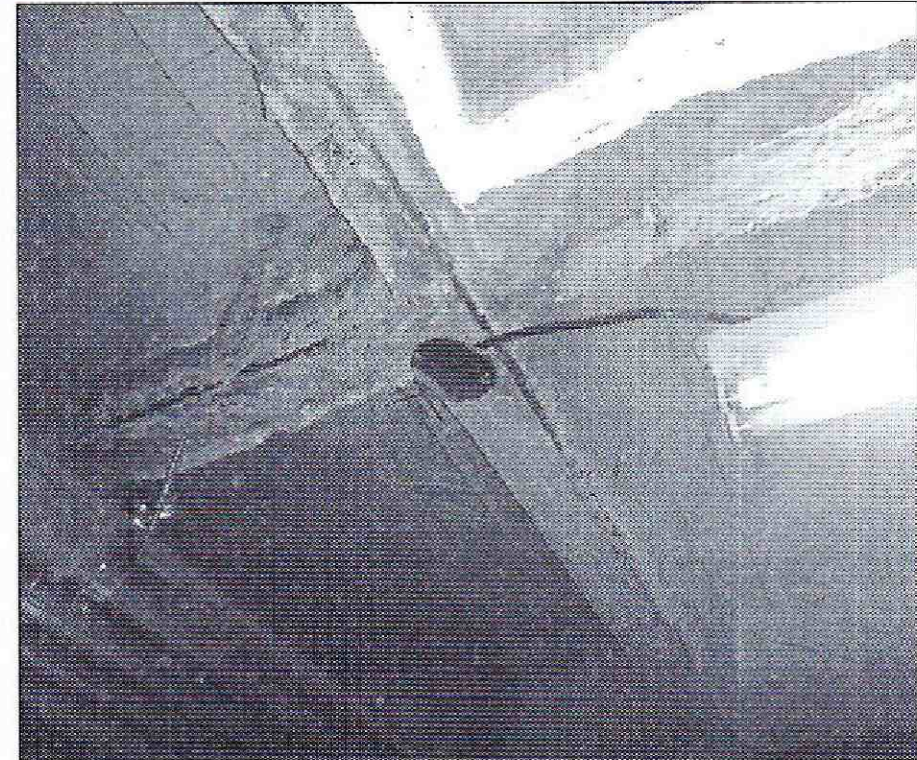
Entre las posibles causas por las cuales se presentaron las afectaciones identificadas en la plataforma de estacionamiento del conjunto residencial Parque de los Cerezos 1ª y 2ª Etapa, se encuentran la carencia de adecuados controles de calidad durante la etapa de construcción de dicha plataforma, así como asentamientos diferenciales de la estructura evaluada.

Fotografía 4. Refuerzos de viguetería y vigas principales de la plataforma de estacionamiento del conjunto residencial Parque de los Cerezos 1ª y 2ª Etapa, ubicado en el predio de la Calle 137 No. 91-97, en el sector catastral Villa Elisa de la Localidad Suba, los cuales se encuentra expuestos.

- A la administración del conjunto residencial Parque de los Cerezos 1ª y 2ª Etapa, ubicado en el predio de la Calle 137 No. 91-97, en el sector catastral Villa Elisa de la Localidad Suba, identificar el responsable de desarrollar las acciones pertinentes y encaminadas a determinar la capacidad y desempeño de la estructura que

conforma la plataforma de estacionamiento evaluada, para lo cual es necesario adelantar estudios detallados de patología y vulnerabilidad estructural que determinen la causa de las afectaciones que dicha estructura presenta; estudios que deberán determinar el tipo de intervenciones a implementarse con el fin de reparar y llevar la estructura a los niveles de seguridad requeridos, garantizando que se cumplan los requerimientos establecidos en la Ley 400 de 1997 en el Decreto No. 926 del 19 de marzo de 2010, Reglamento Colombiano de Construcción Sismo Resistente NSR-10, de acuerdo con la normatividad vigente, para lo cual se deben tramitar los permisos y licencias respectivos. Estos estudios deben ser adelantados con el propósito de garantizar durante la vida útil de la estructura, las condiciones adecuadas para su uso.

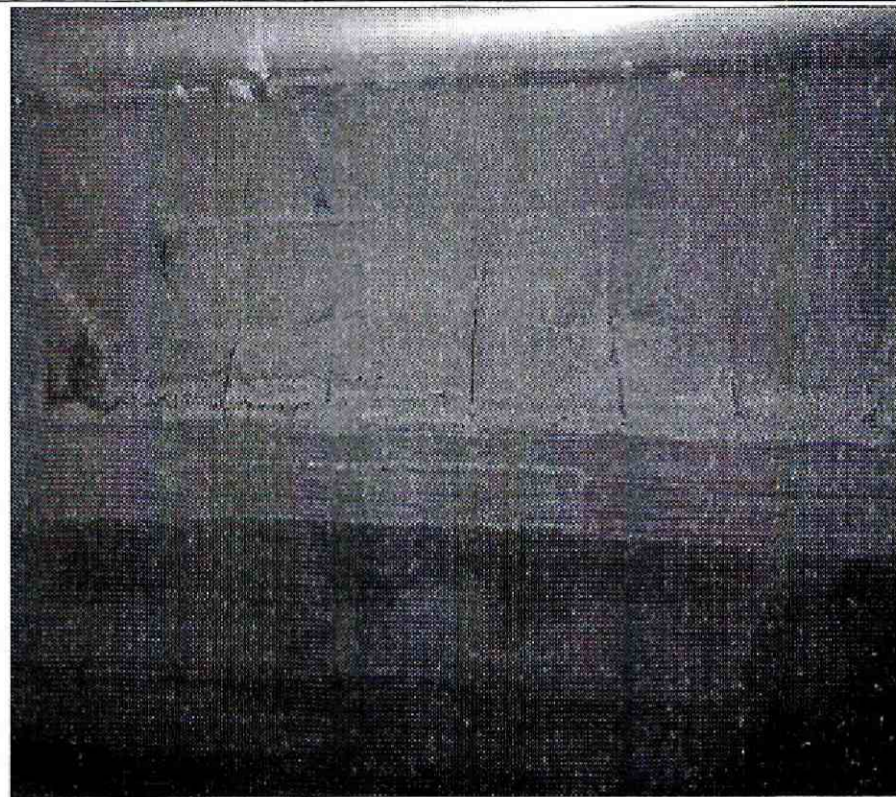
Fotografía 5. Refuerzos de viguetería y vigas principales de la plataforma de estacionamiento del conjunto residencial Parque de los Cerezos 1ª y 2ª Etapa, ubicado en el predio de la Calle 137 No. 91-97, en el sector catastral Villa Elisa de la Localidad Suba, los cuales se encuentra expuestos.

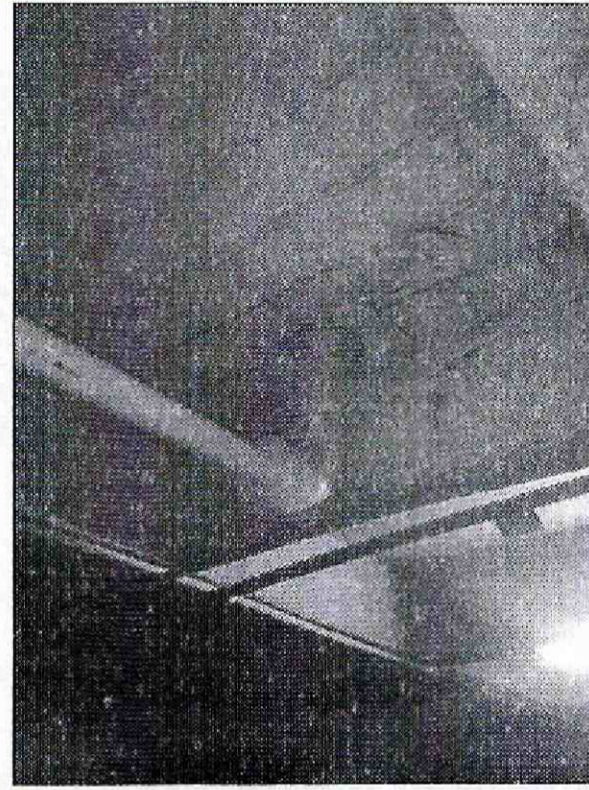
Fotografía 6. Refuerzos de la loseta e concreto de la plataforma de estacionamiento del conjunto residencial Parque de los Cerezos 1ª y 2ª Etapa, ubicado en el predio de la Calle 137 No. 91-97, en el sector catastral Villa Elisa de la Localidad Suba, los cuales se encuentra expuestos.

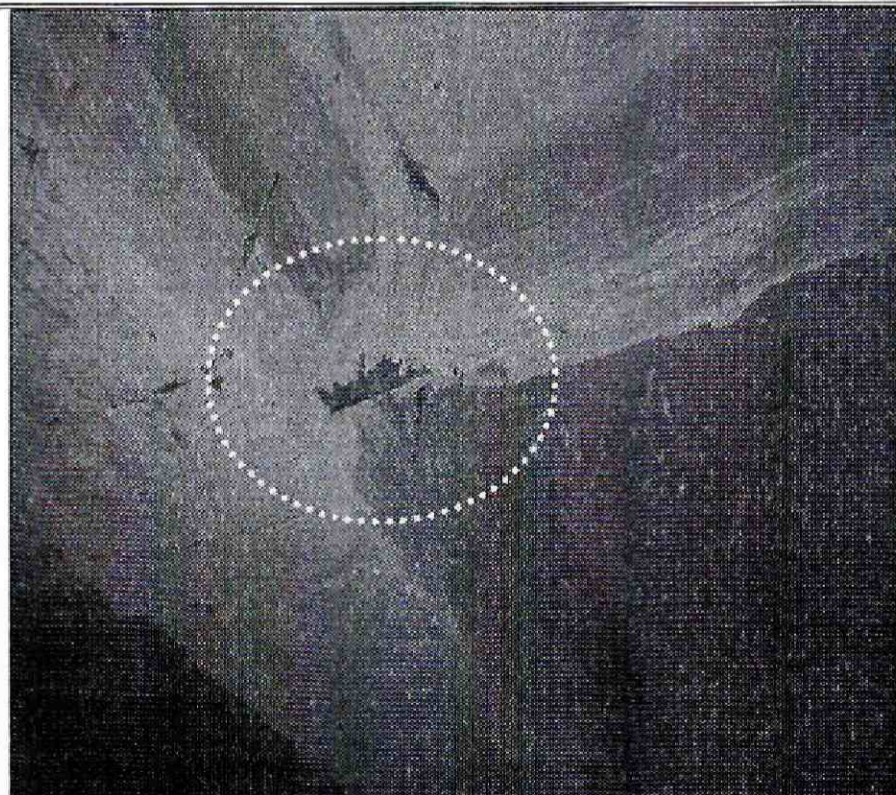
Fotografía 7. Refuerzos de viguetería y vigas principales de la plataforma de estacionamiento del conjunto residencial Parque de los Cerezos 1ª y 2ª Etapa, ubicado en el predio de la Calle 137 No. 91-97, en el sector catastral Villa Elisa de la Localidad Suba, los cuales se encuentra expuestos.

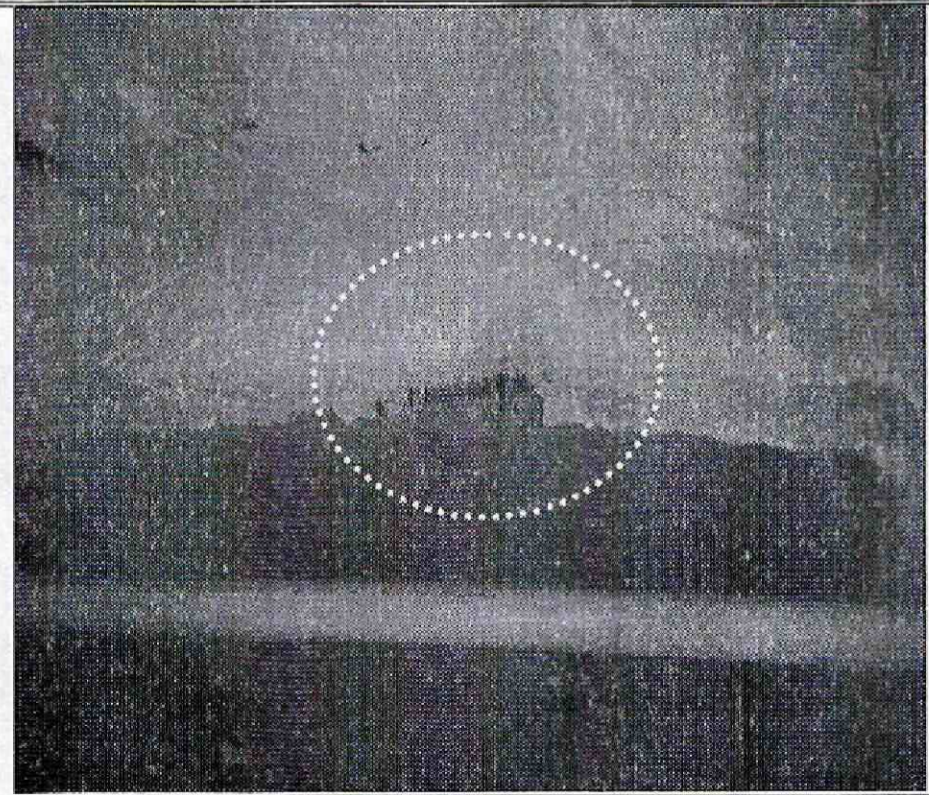
Fotografía 8. Refuerzos de la loseta e concreto de la plataforma de estacionamiento del conjunto residencial Parque de los Cerezos 1ª y 2ª Etapa, ubicado en el predio de la Calle 137 No. 91-97, en el sector catastral Villa Elisa de la Localidad Suba, los cuales se encuentra expuestos.

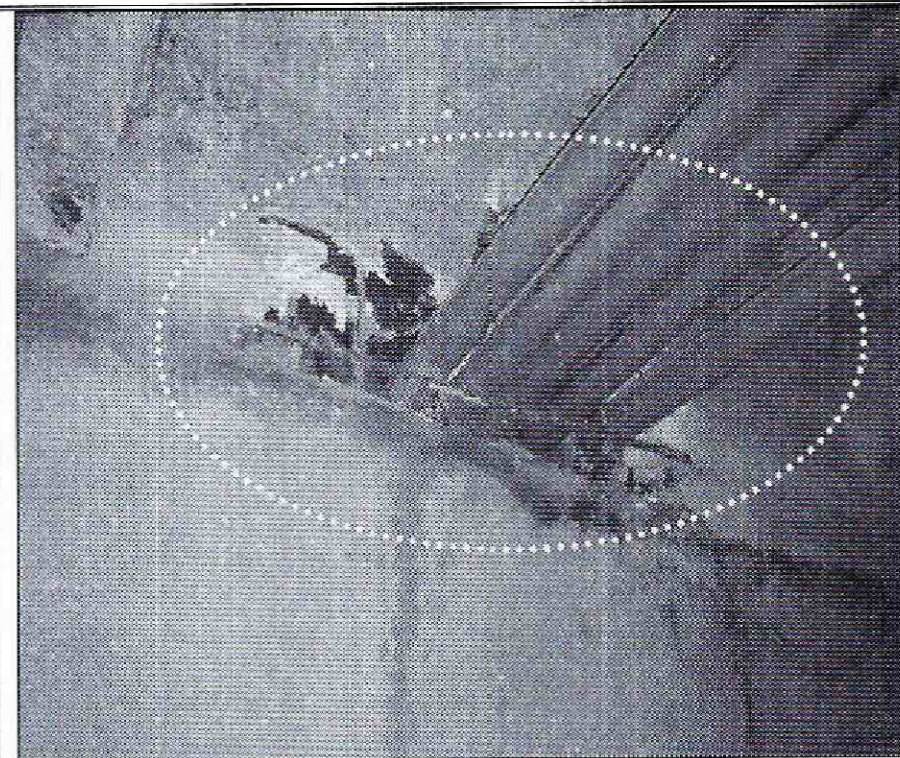
Fotografía 9. Instalaciones eléctricas que se ubican entre la sección transversal de vigas principales de la plataforma de estacionamiento del conjunto residencial Parque de los Cerezos 1ª y 2ª Etapa, ubicado en el predio de la Calle 137 No. 91-97, en el sector catastral Villa Elisa de la Localidad Suba, dejando expuesto el refuerzo de las mismas.

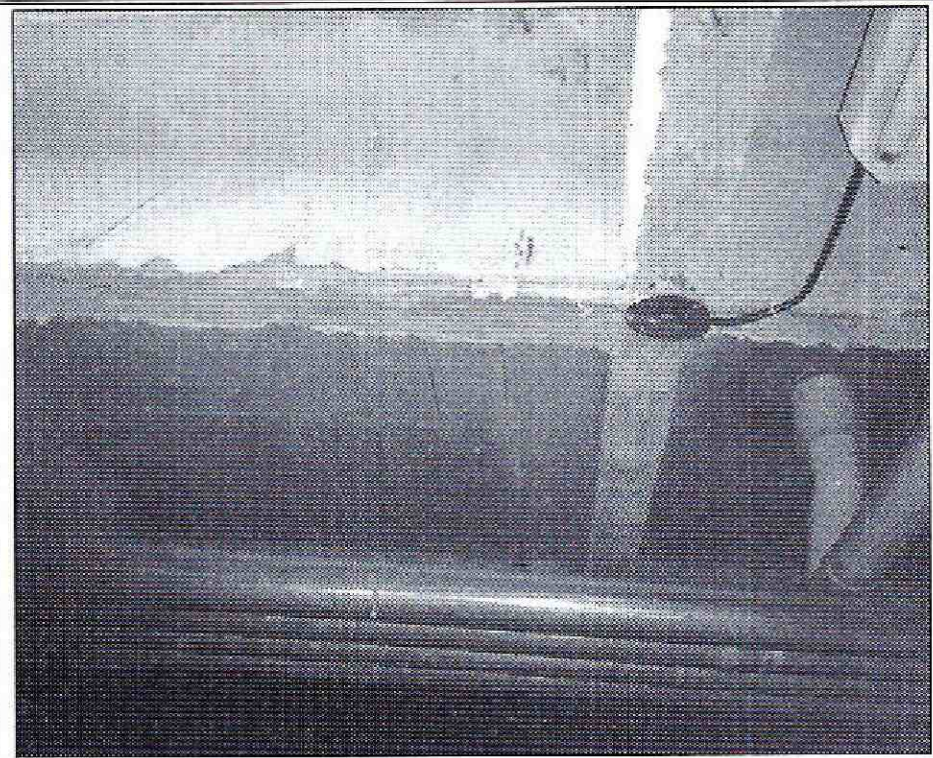
Fotografía 10. Instalaciones eléctricas que se ubican entre la sección de la viguetería de la plataforma de estacionamiento del conjunto residencial Parque de los Cerezos 1ª y 2ª Etapa, ubicado en el predio de la Calle 137 No. 91-97, en el sector catastral Villa Elisa de la Localidad Suba.

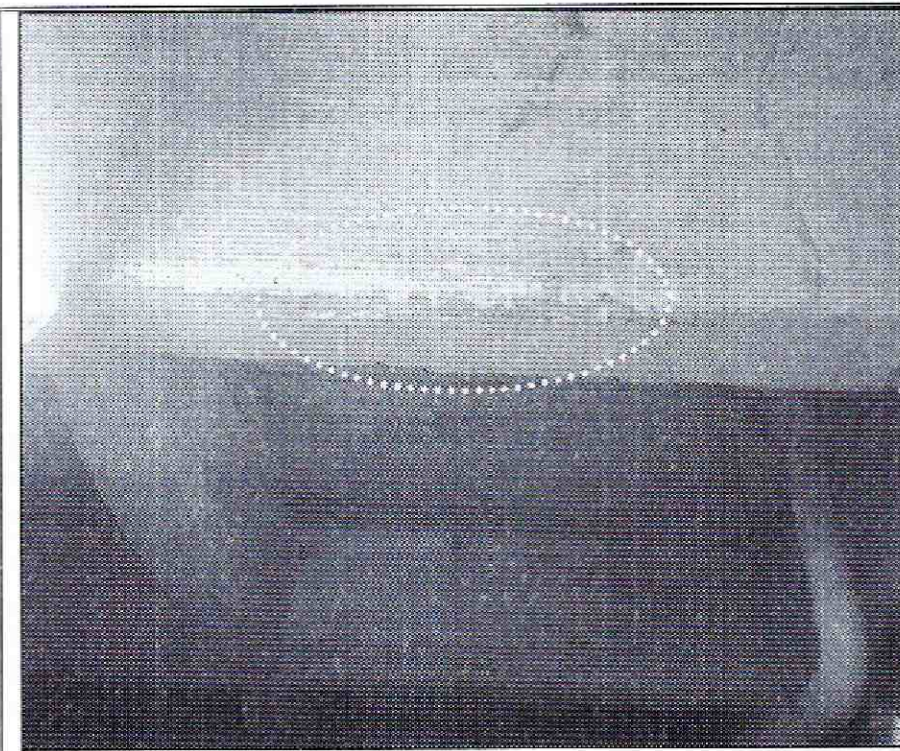
Fotografía 11. Instalaciones eléctricas embebidas entre las viguetas y vigas principales de la plataforma de estacionamiento del conjunto residencial Parque de los Cerezos 1ª y 2ª Etapa, ubicado en el predio de la Calle 137 No. 91-97, en el sector catastral Villa Elisa de la Localidad Suba.

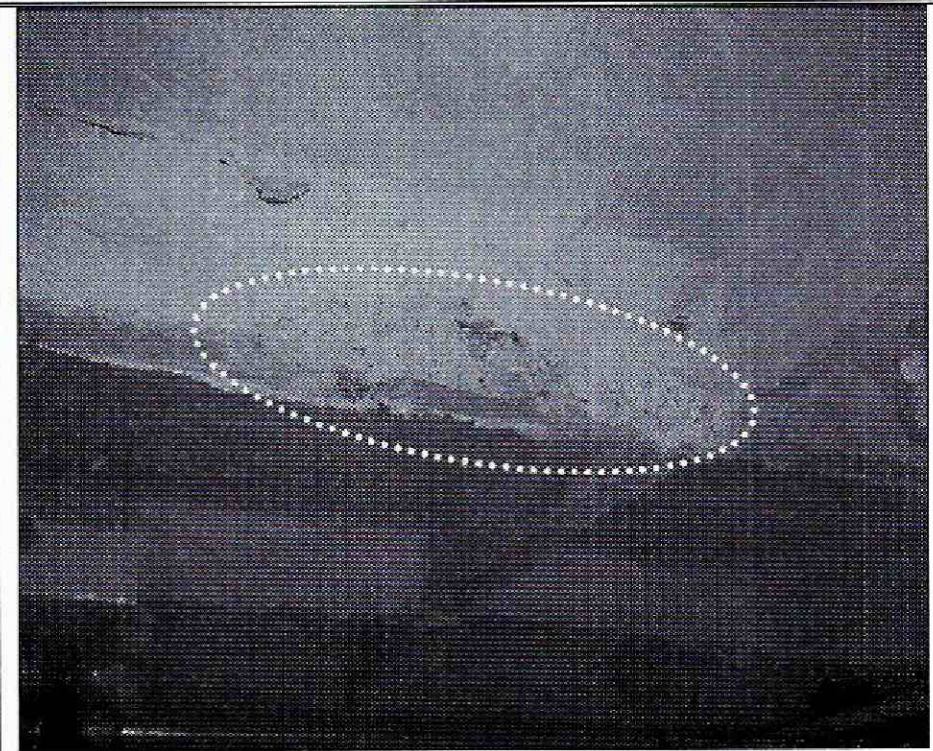
Fotografía 12. Hormigoneo observado en algunas viguetas y vigas principales de la plataforma de estacionamiento del conjunto residencial Parque de los Cerezos 1ª y 2ª Etapa, ubicado en el predio de la Calle 137 No. 91-97, en el sector catastral Villa Elisa de la Localidad Suba.

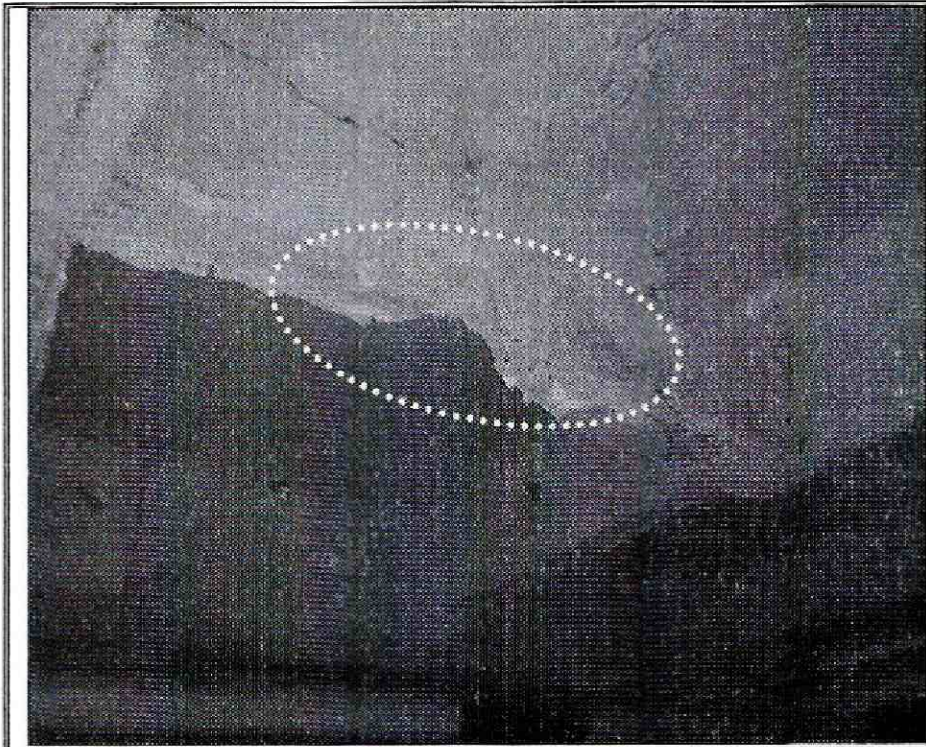
Fotografía 13. Perdida de sección en viguetería de la plataforma de estacionamiento del conjunto residencial Parque de los Cerezos 1ª y 2ª Etapa, ubicado en el predio de la Calle 137 No. 91-97, en el sector catastral Villa Elisa de la Localidad Suba, por desprendimiento de concreto.

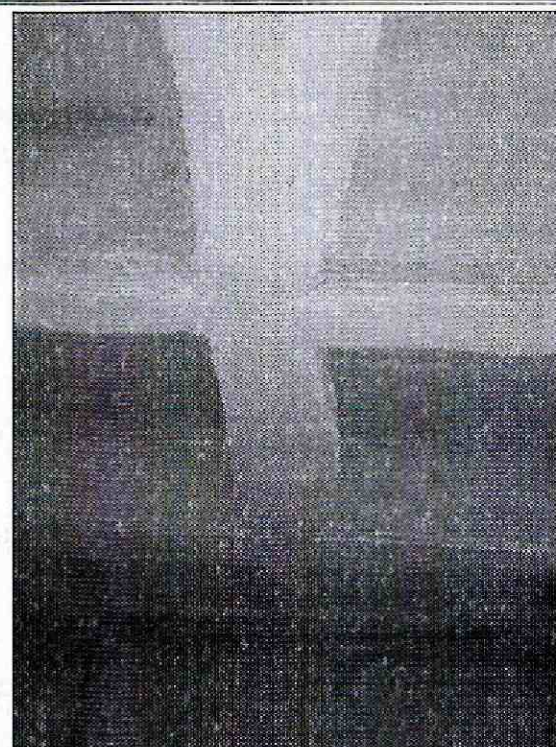
Fotografía 14. Irregularidades en sección observada en viguetería de la plataforma de estacionamiento del conjunto residencial Parque de los Cerezos 1ª y 2ª Etapa, ubicado en el predio de la Calle 137 No. 91-97, en el sector catastral Villa Elisa de la Localidad Suba.

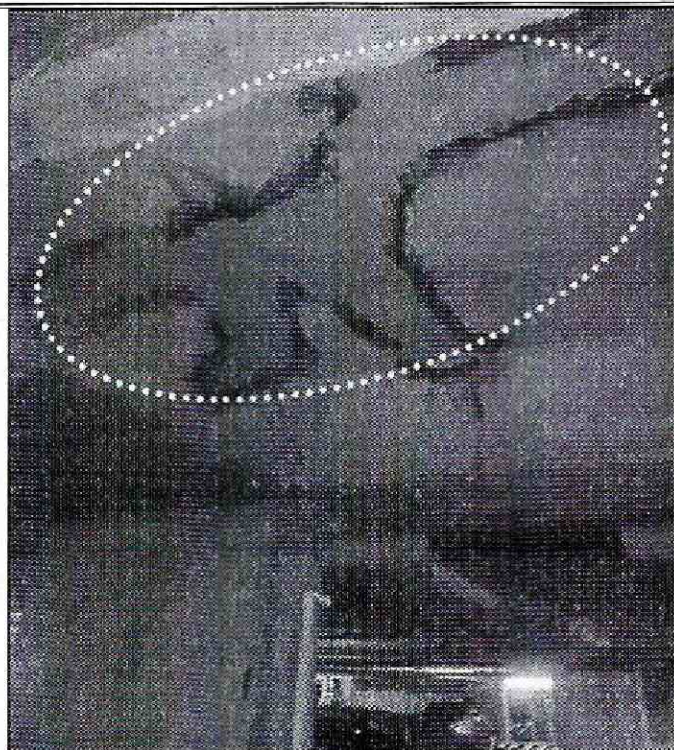
Fotografía 15. Zonas con fisuramiento en loseta de la plataforma de estacionamiento del conjunto residencial Parque de los Cerezos 1ª y 2ª Etapa, ubicado en el predio de la Calle 137 No. 91-97, en el sector catastral Villa Elisa de la Localidad Suba, al parecer reparada y por donde se favorecía la filtración de aguas hacia la zona de sótano.

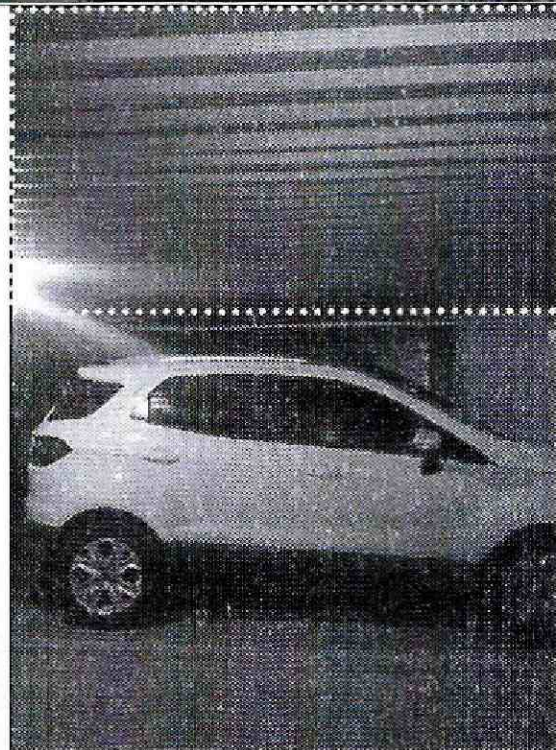
Fotografía 16. Láminas metálicas instaladas en la zona de sótano para evitar la caída de aguas sobre los vehículos que se estacionan en dicho sótano del conjunto residencial Parque de los Cerezos 1ª y 2ª Etapa, ubicado en el predio de la Calle 137 No. 91-97, en el sector catastral Villa Elisa de la Localidad Suba.
