DIAGNÓSTICO TÉCNICO DI-8242
SUBDIRECCIÓN DE ANÁLISIS DE RIESGOS Y EFECTOS DE CAMBIO CLIMÁTICO
COORDINACIÓN DE ASISTENCIA TÉCNICA
RAD IDIGER 2015ER11994

ATENDIÓ: MARIBEL BARRERA SÁNCHEZ				SOLICITANTE: La Comunidad	
COE	27	MOVIL	6		
FECHA	22 de Julio de 2015	HORA	4:30 p.m.	VIGENCIA: Temporal mientras no se modifique significativamente las condiciones físicas del sector

DIRECCIÓN	Calle 22D Sur No. 4-19	ÁREA DIRECTA	72 m ²		
SECTOR CATASTRAL	Granada Sur	POBLACIÓN ATENDIDA	4		
UPZ	34- 20 de Julio	FAMILIAS	1	ADULTOS	3
				NIÑOS	1
LOCALIDAD	4- San Cristóbal	PREDIOS EVALUADOS	1		
CHIP	AAA0002KOWF	OFICIO REMISORIO	CR-20634

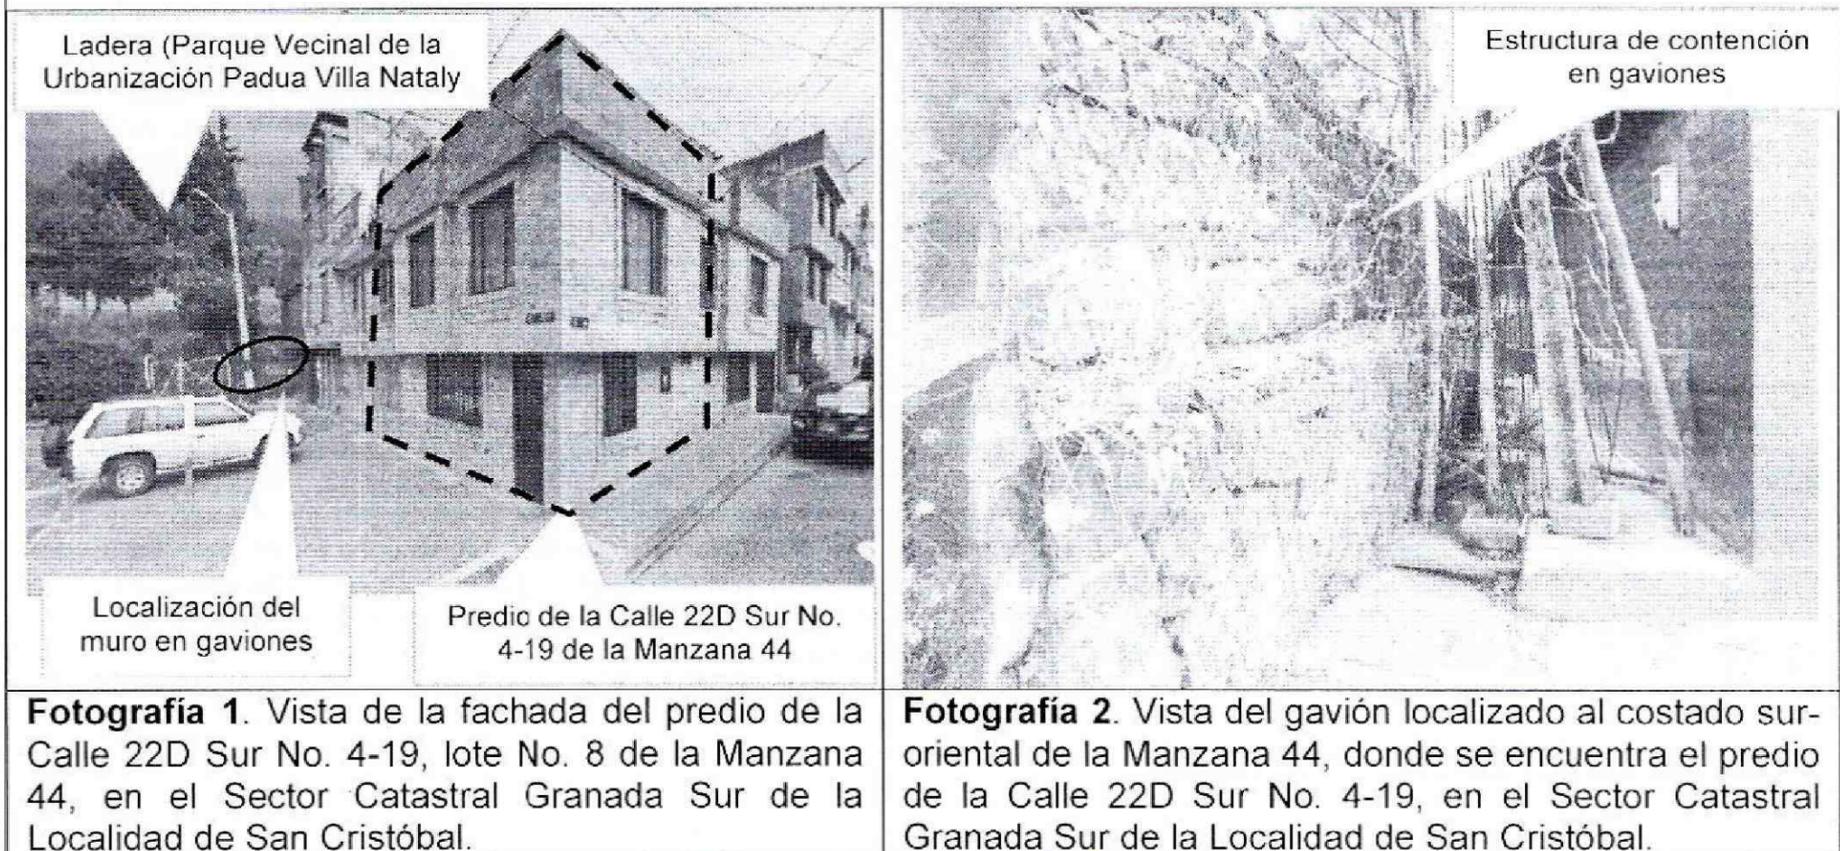
Al costado sur-oriental de la manzana 44, existe un muro en gaviones, construido al parecer como estructura de contención de la ladera (Ver Fotografías 1 y 2), la cual hace parte del área de mayor extensión, donde se ha presentado un proceso de remoción en masa de carácter general, referenciado en el polígono de intervención 1-014 y demás antecedentes. Proceso, que en el sector evaluado (parte baja de la ladera) se encuentra en la actualidad relativamente inactivo (Ver Fotografías 3 y 4).

En el predio de la Calle 22D Sur No. 4-19, se emplaza una vivienda de dos (2) niveles, construida en mampostería confinada, con placas de entrepiso y cubierta en concreto (Ver Fotografía 1). No se evidencian fisuras, grietas o algún otro tipo de afectación, que en la actualidad pueda comprometer la estabilidad estructural de la misma, bajo cargas normales de servicio.

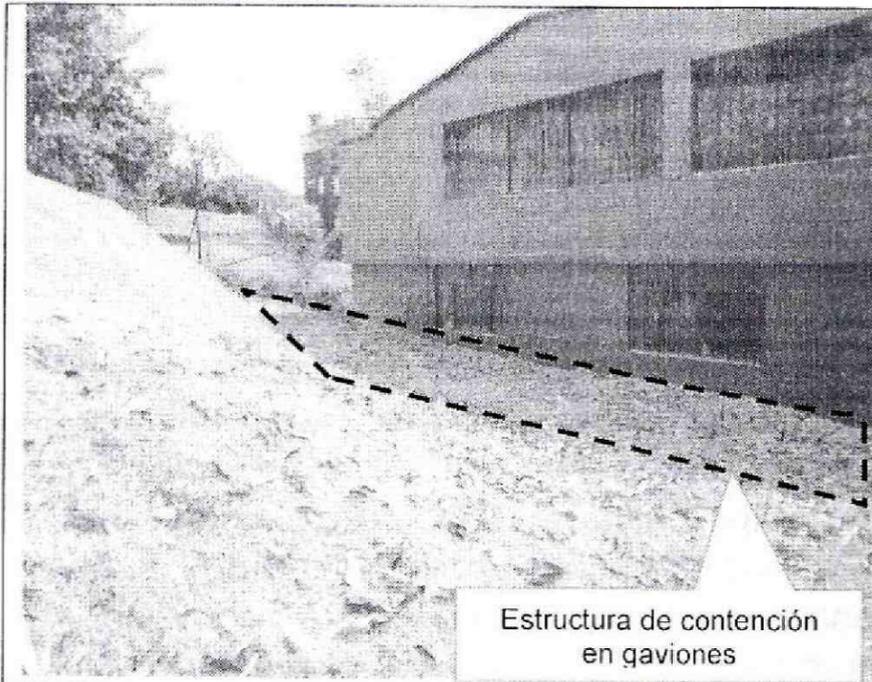
Estructura de contención en gaviones

Fotografía 3. Parte baja de la ladera y estructura de contención en gaviones, costado sur-oriental de la Manzana 44, en el Sector Catastral Granada Sur de la Localidad de San Cristóbal.

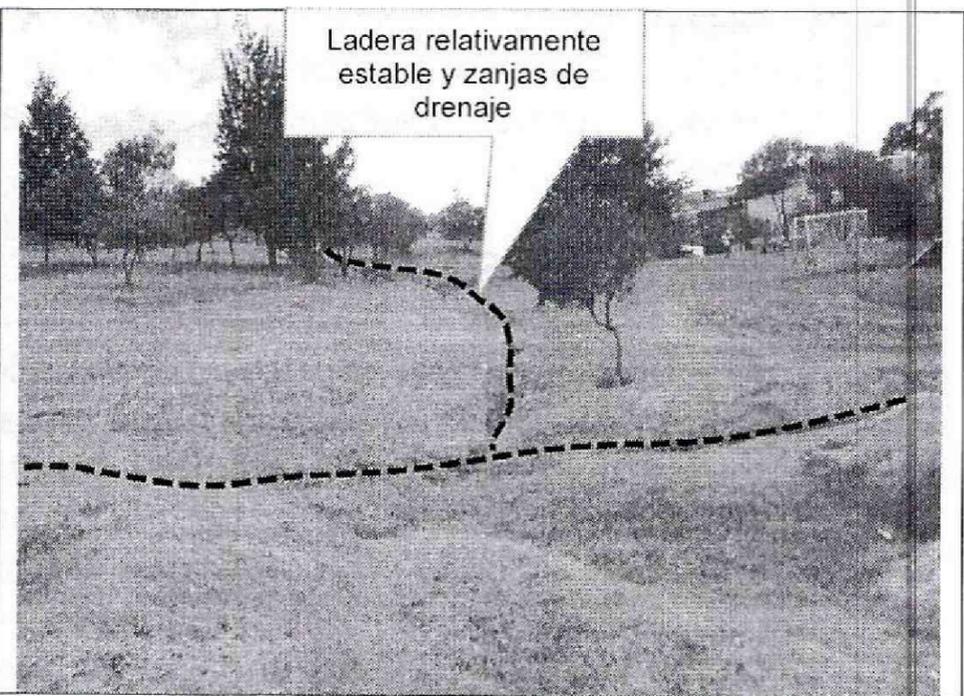
Ladera relativamente estable y zanjas de drenaje

Fotografía 4. Ladera donde funciona un Parque Vecinal 04-148 Urbanización Padua Villa Nataly, al costado sur-oriental de la Manzana 44, en el Sector Catastral Granada Sur, se aprecian obras de drenaje
