DIAGNÓSTICO TÉCNICO DI - 8243
SUBDIRECCIÓN DE ANÁLISIS DE RIESGOS Y EFECTOS DE CAMBIO CLIMÁTICO
COORDINACIÓN DE ASISTENCIA TÉCNICA
RADICADO IDIGER No. 2015ER6641

DIRECCIÓN	Carerra 14Bis No. 36-27 Sur	ÁREA DIRECTA	200 m ²		
BARRIO	La Resurrección	POBLACIÓN ATENDIDA	1		
UPZ	53 – Marco Fidel Suarez	FAMILIAS	1	ADULTOS	1
				NIÑOS	0
LOCALIDAD	18 – Rafael Uribe Uribe	PREDIOS EVALUADOS	1		
CHIP	AAA0008SERU	OFICIO REMISORIO	CR-20636

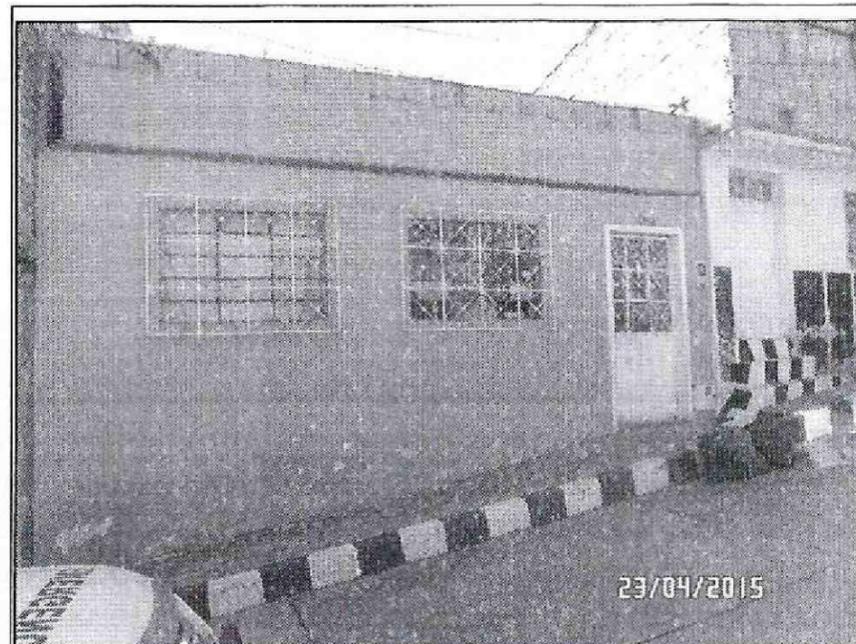
En el predio de la Carrera 14 Bis No. 36-27 Sur, se emplaza una vivienda de un (1) nivel, construida en mampostería parcialmente confinada, con cubierta en teja de asbesto cemento soportada por un entramado en madera que a su vez se apoya sobre los muros de cerramiento de la vivienda; la cual en términos generales presenta deficiencias constructivas relacionadas con la ausencia de algunos elementos de confinamiento y amarre en algunos sectores, así como la falta de un mantenimiento preventivo en la misma (Foto 1).

Al momento de la inspección visual, no se pudo acceder al predio de la Carrera 14 Bis No. 36-27 Sur, ya que después de múltiples intentos nadie atendió el llamado, razón por la que se realizó la inspección desde el exterior en busca de algún tipo de daño que indicara compromiso en la estabilidad estructural y habitabilidad, sin encontrar en la misma indicios de estos.

Fotografía 1. Vista de la fachada de la vivienda emplazada en el predio de la Carrera 14 Bis No. 36-27 Sur, Barrio La Resurrección de la Localidad de Rafael Uribe Uribe, en la que al momento de la inspección visual desde el exterior, no se identificó ningún tipo de daño que indique compromiso en la estabilidad estructural y habitabilidad de la misma.

- Al responsable y/o responsables del predio de la Carrera 14Bis No. 36-27 Sur, Barrio La Resurrección de la Localidad de Rafael Uribe Uribe, implementar acciones para el mantenimiento reforzamiento y/o mejoramiento de la calidad de la vivienda allí existente; esto con el fin de garantizar durante la vida útil de la misma las condiciones adecuadas para su uso.
